参考資料1 下水道BCPのチェックリスト（§2参照）

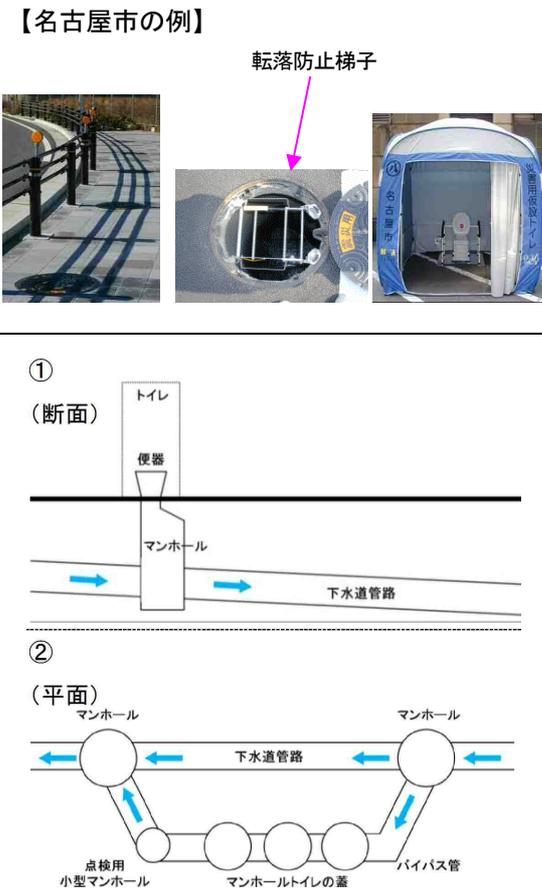
参考表3-4 マンホールトイレシステムの形式(例)

形式	概要	概念図等	設置場所
本管直結型	<p>【特徴】</p> <p>①下水道のマンホールに上部構造物（便器及び仕切り施設等）を設置する。</p> <p>②下水道管路からマンホールトイレ用のバイパス管を敷地内に引き込み、上流から流れてくる下水を利用してし尿を流す。</p> <p>【メリット】</p> <ul style="list-style-type: none"> ・トイレ用水を確保する必要が無い。 ・既に敷設されているマンホールを有効活用できる。 	<p>【名古屋市の例】</p>

<p>① (断面) トイレ 便器 マンホール 下水道管路</p> <p>② (平面) マンホール マンホール 下水道管路 点検用 小型マンホール マンホールトイレの蓋 バイパス管</p>	歩道等

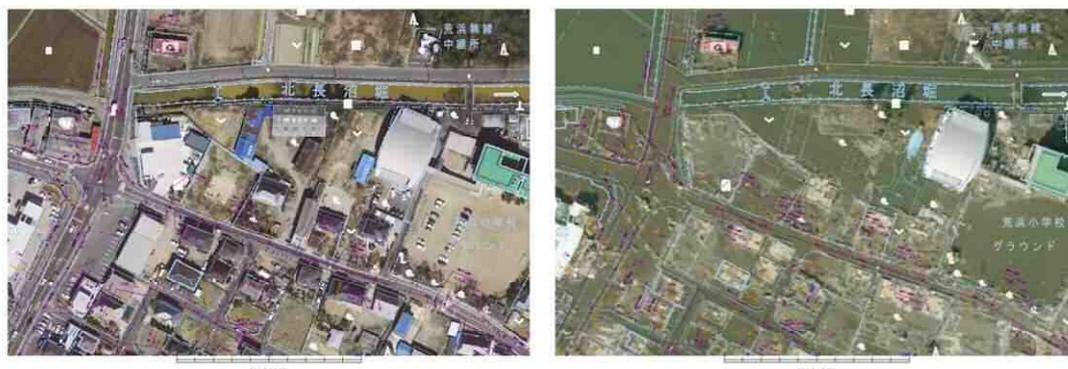
電子化された下水道台帳を被災後の航空写真に重ねて利用。調査の効率化（仙台市）

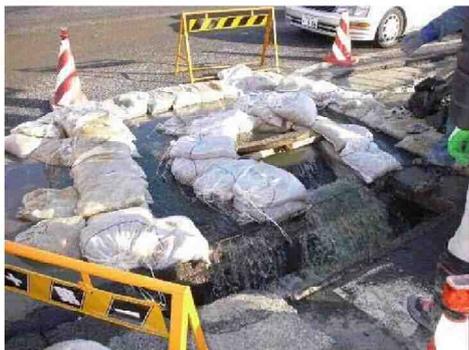
処理場の揚水ポンプ等が停止したことでその上流のマンホールから汚水が溢れ、土のうを用い近傍の側溝へ消毒放流した例があった。この他にも、汚泥吸引車により管内に滞留した汚水をくみ上げた例や、稼働停止した処理場より上流のポンプ場で、簡易沈殿処理と消毒処理をした後、暫定放流した例があった。

土のうを用いて近傍の側溝への消毒放流状況

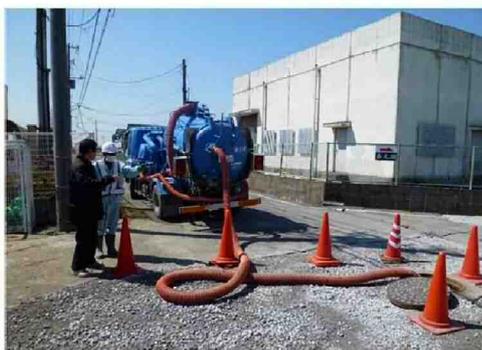
汚泥吸引車による吸引状況

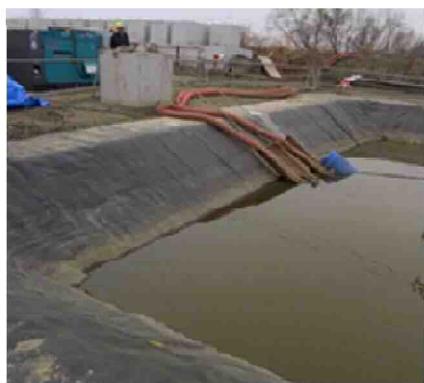
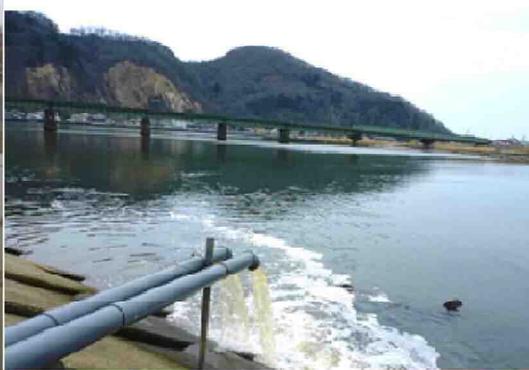
汚水ポンプ場(停止中)付近で簡易沈殿・消毒処理の後、本川まで導水して放流

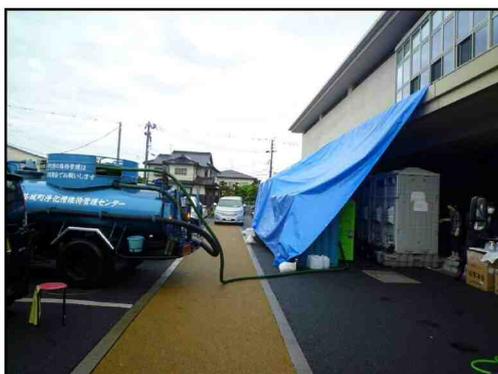
熊本県益城町は、し尿処理場が被災したために避難所のし尿処理ができなくなった。そのため、熊本県の流域下水道処理場及び熊本市の公共下水道処理場に処理を依頼した。なお、県の流域下水道処理場での処理は県の指定管理者及びし尿処理組合の協力のもと、避難所から小型バキューム車でし尿をくみ取り、中継地で大型車に積み替えをした後、県流域下水道のマンホールに投入した。

避難所でのし尿くみ取り作業

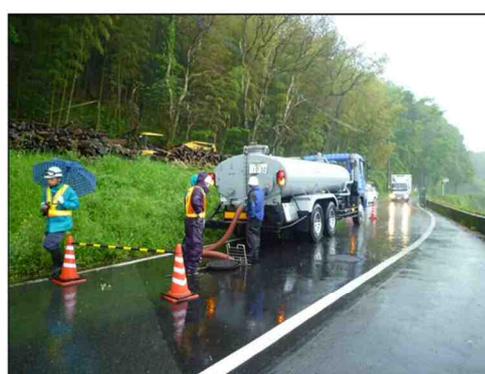
流域下水道マンホールへし尿投入

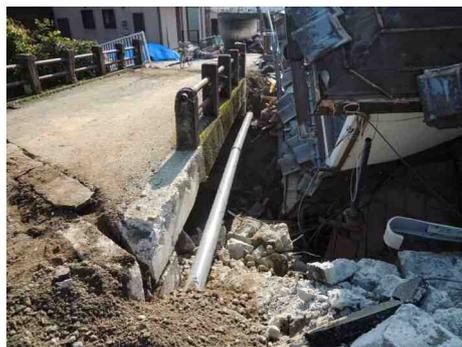
熊本県益城町では、下水道管が破断閉塞したため、橋に塩ビ配管を仮設懸架する応急復旧を行い、川を挟んだ別の幹線に流下させることで下水道機能を早期に再開できた。

橋に番線で懸架した仮設配管

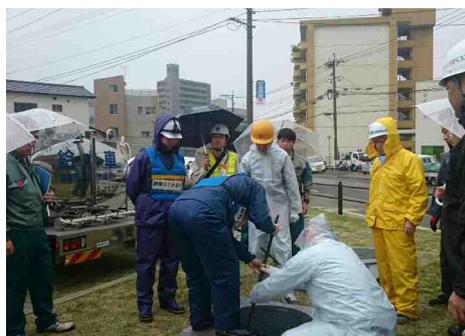
熊本市では、21 大都市から支援を受けて一次調査を行うにあたり、次世代型のマンホール蓋の開閉など、先遣隊が手間取った開閉方法をマンホール蓋メーカーの協力を得て現地デモンストレーションを隊長会議時に開催し、支援者の共通認識とし、その後の各都市の一次調査に役立てた。

デモンストレーション
（マンホール蓋開閉方法）

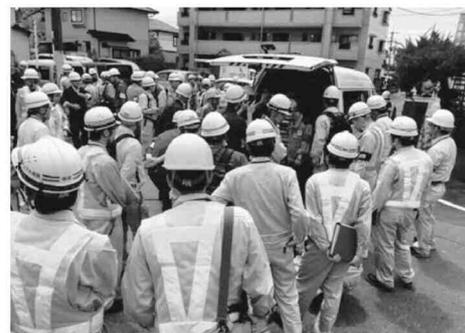
熊本市では、二次調査にあたり、支援都市（東京都及び政令市）との経験の差を縮めるため、熊本県と合同でTVカメラのデモンストレーションを行った。熊本県、県内市町村、熊本市、大都市、管路協、水コン協など総勢 200 名を超える関係者が集まり、円滑な二次調査に役立った。

デモンストレーション
（TVカメラ調査）

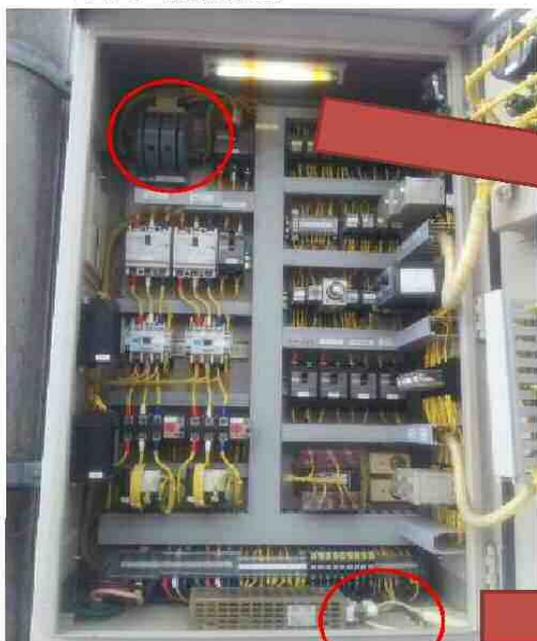
ポンプ場制御盤

商用から発電機に切り替える

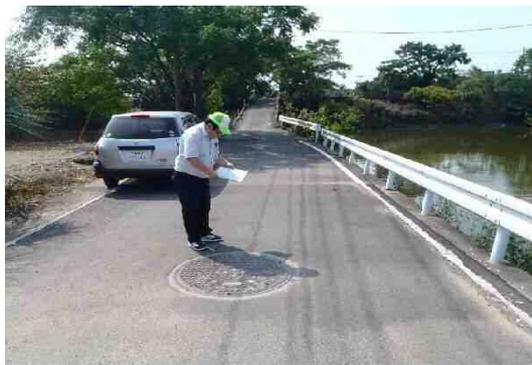
(13) 緊急点検状況(管渠・MH)

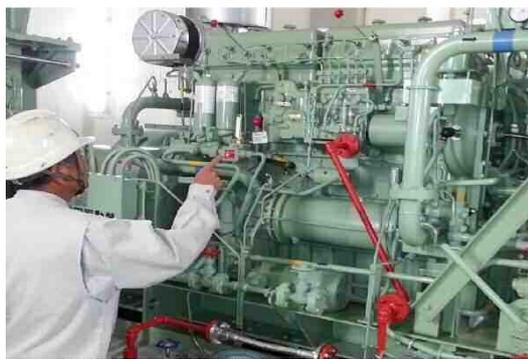
(13) 緊急点検(野上P・ポンプエンジン確認)

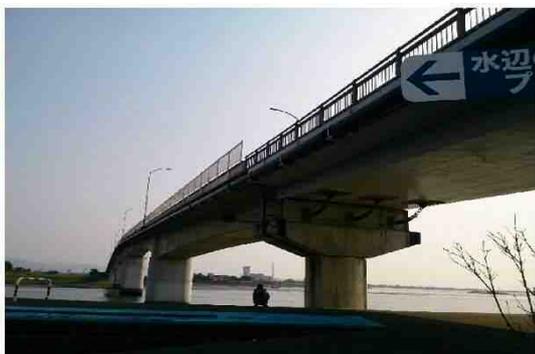
(13) 緊急点検(圧送管・橋梁添架確認)耐震L2
