改善箇所説明図

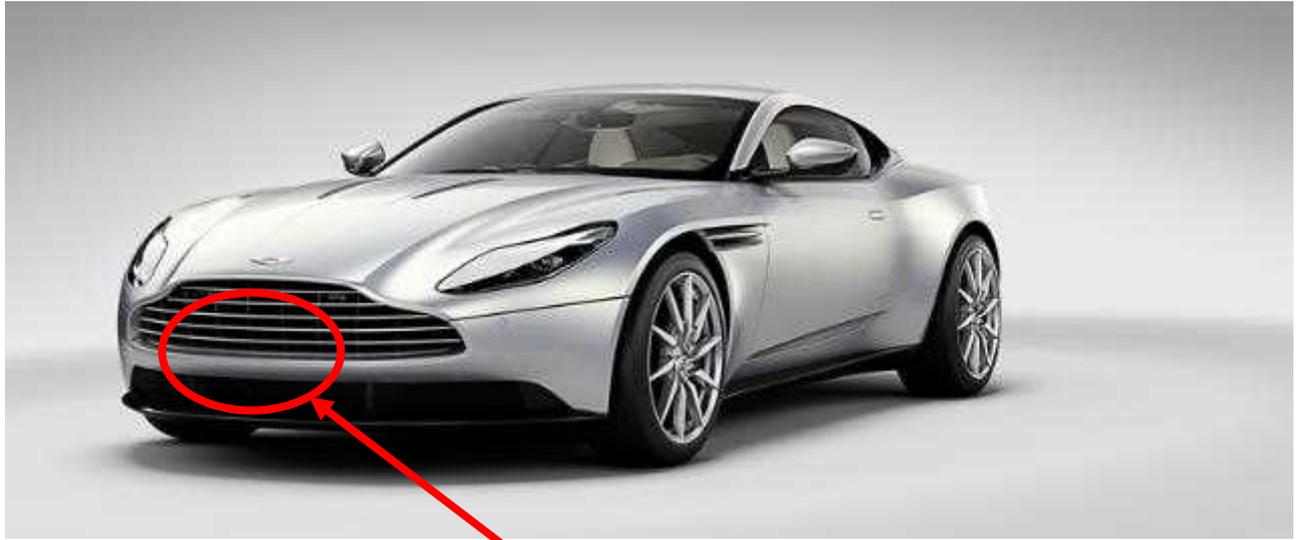
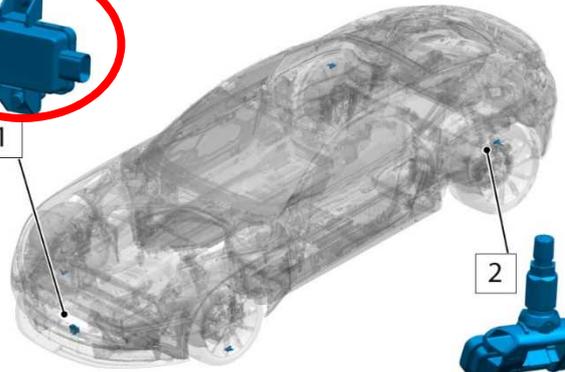
制御モジュール

1

2

タイヤ空気圧センサー

不具合発生箇所

タイヤ空気圧監視装置の制御モジュール
(赤丸で囲った箇所1)

不具合の内容

タイヤ空気圧監視装置の制御モジュールにおいて、当該モジュールのプログラムが不適切なため、タイヤ空気圧の異常を検知する値が低いものがある。そのため、設計値より低いタイヤ空気圧で警告灯が点灯し、協定規則第64号第2改訂版で定める要件に適合しない。

改善措置の内容

全車両、タイヤ空気圧監視装置の制御モジュールのプログラムを変更する。

識別：運転席ドアストライカー 上下ビスの頭部に黄ペンを塗布する。
