改善箇所説明図

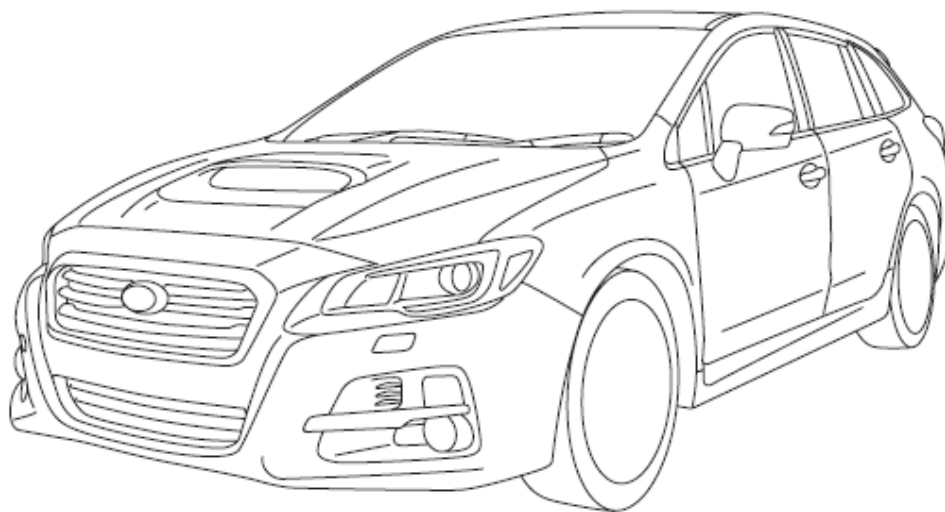
基準不適合発生箇所

車両製作工場の完成検査において、完成検査員に任命されていない検査員が合否判定を行ったものが認められたため、道路運送車両の保安基準に関する検査が適切に行われていなかった。

全車両、指定整備工場において点検および自動車検査員による確認を行う。道路運送車両の保安基準に関する不具合が認められた場合は是正する。

右ストラットタワー前方に黄色ペイントを塗布する。
