## 改善箇所説明図

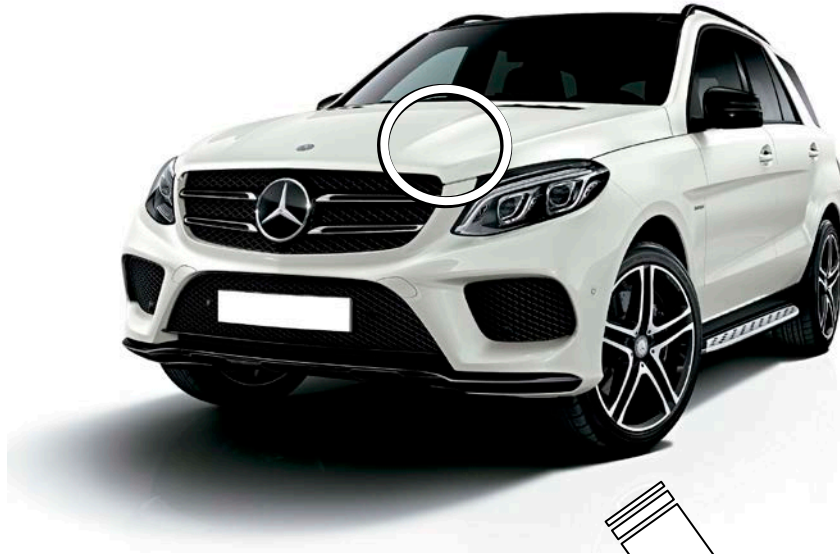
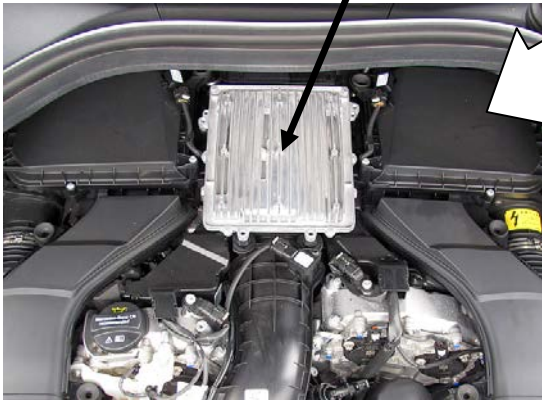
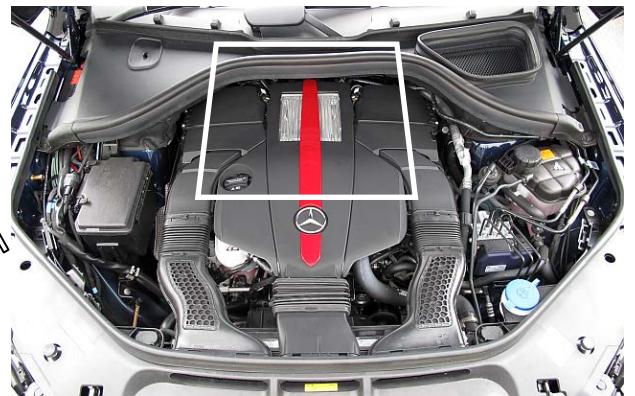
エンジン  
コントロールユニット

エンジンコントロールユニットの制御プログラムが不適切なため、ブレーキによる減速時において、車両が停止する直前や、エコストップからの再始動直後にエンストすることがある。そのため、運転者が走行を開始しようとしても速やかに発進できないおそれがある。

全車両、エンジンコントロールユニットとトランスミッションコントロールユニットの制御プログラムを書き換える。

識別: 車台番号の付近に黄色ペイントを塗布する。
