改善箇所説明図

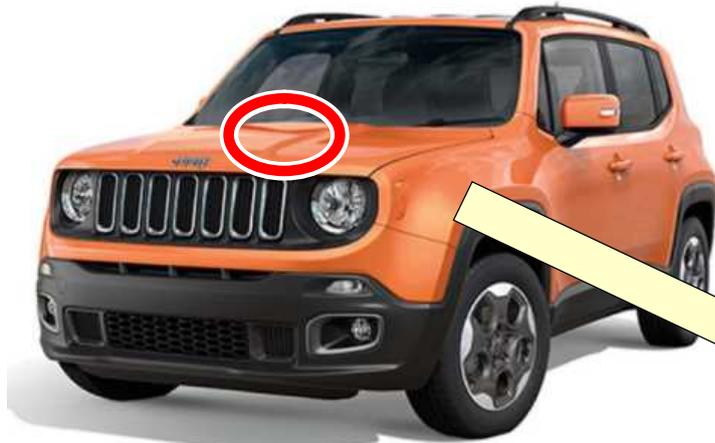
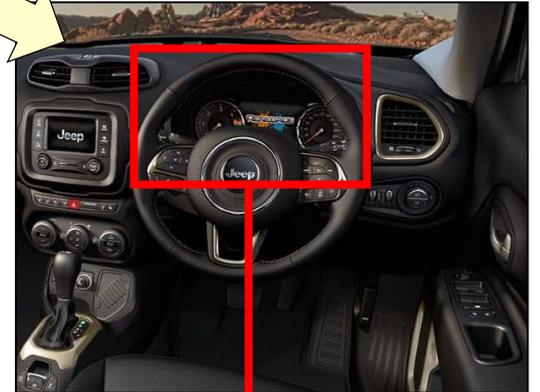
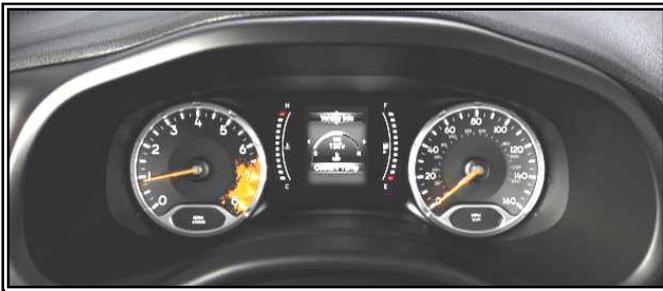
メータークラスターパネル

基準不適合発生箇所

メータークラスターパネルにおいて、制御プログラムが不適切なため、燃料残量の低下を知らせるメッセージを表示する際、メータークラスターパネルが再起動する事がある。そのため、走行中に速度計及び、エンジン回転数計の指針が全開に振れるとともに、各種表示灯及び、警告灯の全てが点灯するおそれがある。

改善の内容

全車両、メータークラスターパネルの制御プログラムを書き換える。

識別：運転席側ドアロックストライカー下部固定ボルト頭部に黄色ペイントを塗布する。
