改善箇所説明図

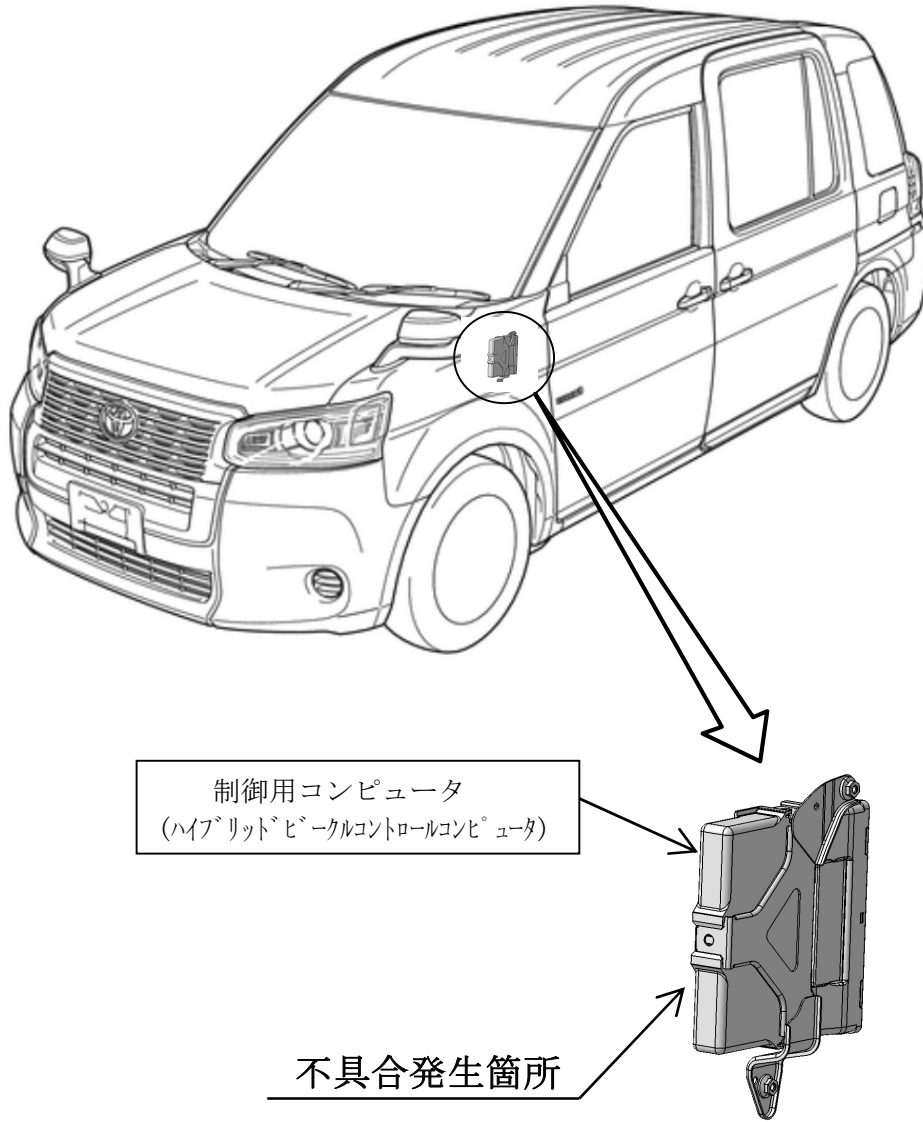
注：□は修正部品を示す。

シフトロック装置において、制御プログラムが不適切なため、停車中ハイブリッド用エンジンが始動時または停止時にシフトロックが作動しないことがある。そのため、ブレーキを踏まずにPレンジからDまたはRレンジにシフト操作可能となり、意図せず車が動き出すおそれがある。

全車両、シフトロック制御プログラムを修正する。

識別：改善済車両には運転席下の車台番号打刻のハイフン下に黄色ペイントを塗布する。
