第8章

東日本大震災からの復興について

1 水に関する被害及び復旧状況

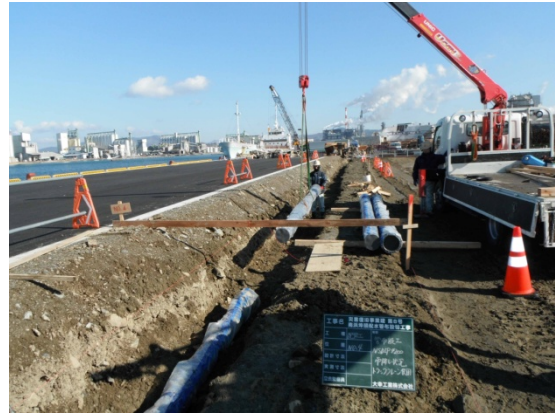
東日本大震災により、19都道府県の水道施設に被害があり、累計で約257万戸が断水した（ただし、福島第一原子力発電所事故の影響により、一部地域では調査が困難なことから、対象から除外している）。現在、津波により甚大な被害を受けた地域では、防災集団移転促進事業等の復興事業に合わせて水道施設の復旧が進められており、福島第一原子力発電所の事故による避難指示区域についても、避難指示解除に向けて復旧が進められているところである。それ以外の地域については平成23年（2011年）9月末に全て復旧が完了している（図8-1-1）。

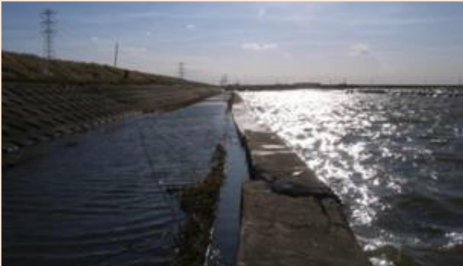
A 被災状況 撮影年月日：平成23年3月17日

被災箇所 稲敷市堺島地先

A 被災状況：湖岸堤沈下、張ブロック破損、護岸変形
B 応急対策：ブルーシート、大型土のう
C 施工状況：張ブロック工(法面整形)
D 復旧完了：築堤、護岸、舗装

図8-2-3 災害復旧事業の実施状況(湖岸堤の被害と復旧)
