## 改善箇所説明図

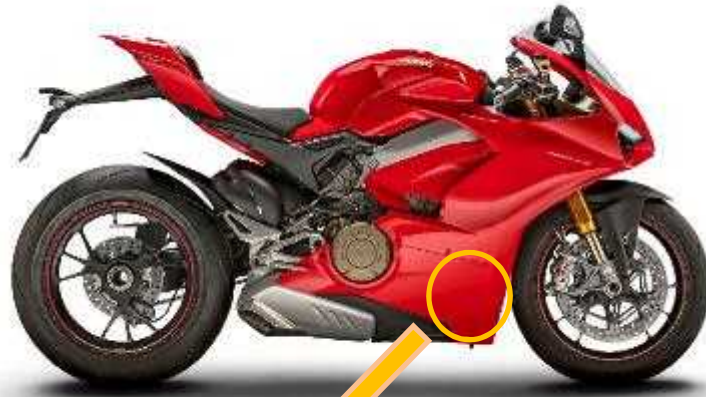
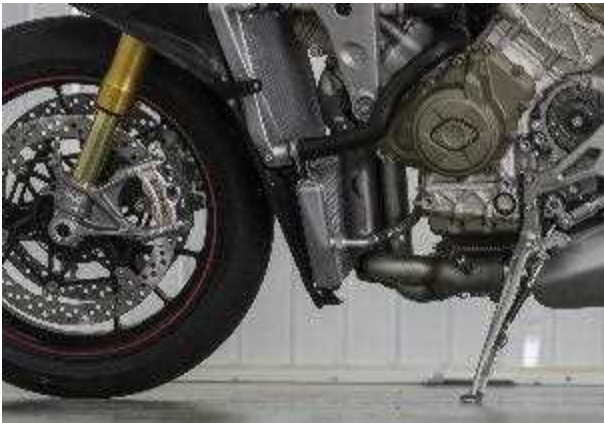
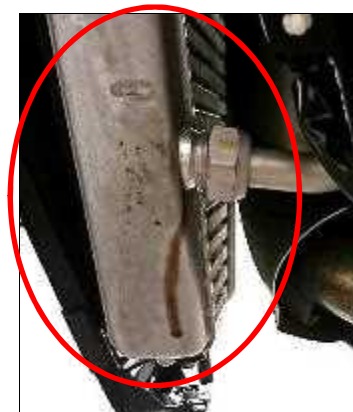
オイルクーラー  
(基準不適合部位)

注：□ は交換部品を示す。

エンジンオイルクーラーのホース接続部において、振動の解析、テストが不十分なため、強度が不足しているものがある。そのため、走行振動等により当該接続部が損傷し、最悪の場合、エンジンオイルが漏れるおそれがある。

全車両、オイルクーラーを対策品に交換する。
