1. 操縦士の疲労管理について(背景と検討の進め方)

3. 操縦士の疲労管理について(概要①)

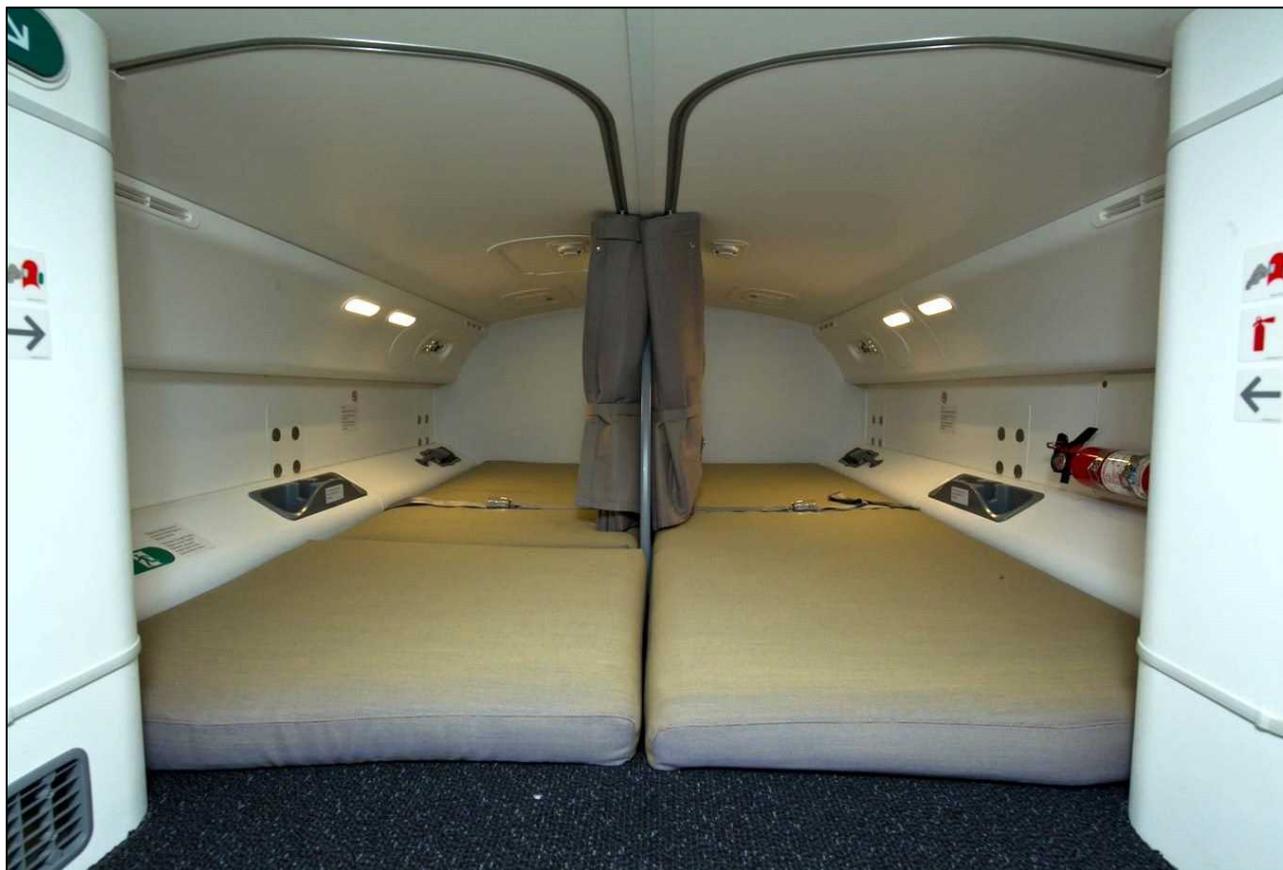
(ボーイング787型機の仮眠設備)

- 現在の国内航空において3名編成の長時間便(欧州線、北米線)の機材には、運航中に操縦士が仮眠できる設備を装備
- 以下の設備は操縦室・客室から隔離され、調光、遮音が可能で、フラットな睡眠姿勢が取れる。
- 3名編成の長時間運航便では、通常乗務時間を6分割して操縦士が交代で1人ずつ休息を取得
