## 改善箇所説明図

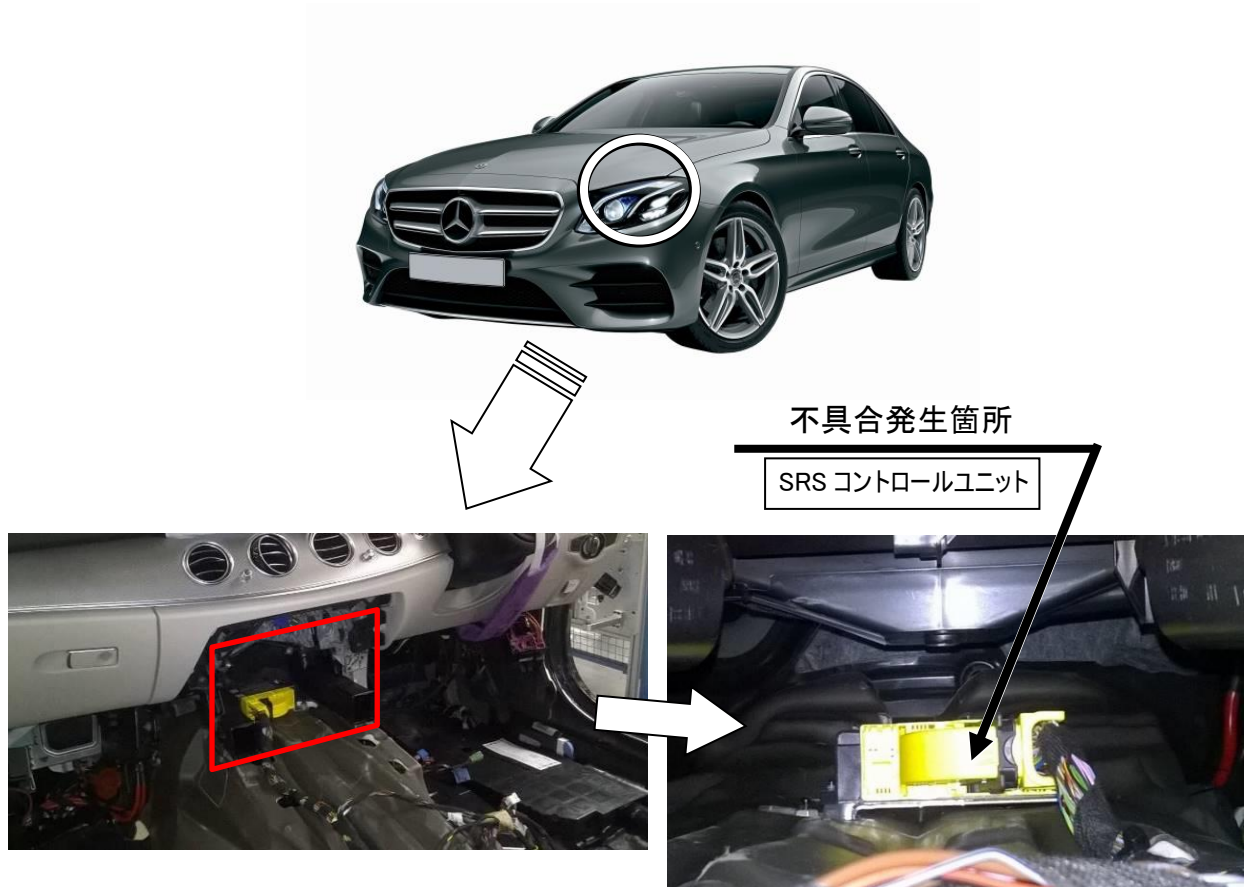
注:  は新品に交換する部品を示す

エアバッグ等（乗員補助拘束装置）を制御する SRS コントロールユニットにおいて、部品組み付け作業が不適切なため、当該ユニットが損傷しているものがある。そのため、衝突時等に乗員補助拘束装置が作動しないおそれがある、又は、意図せず乗員補助拘束装置が作動するおそれがある。

全車両、SRS コントロールユニットを新品に交換する。

識別 : 車台番号の付近に黄色ペイントを塗布する
