大和ハウス工業株式会社 御中

調査報告書

令和元年6月17日

大和ハウス工業株式会社 外部調査委員会

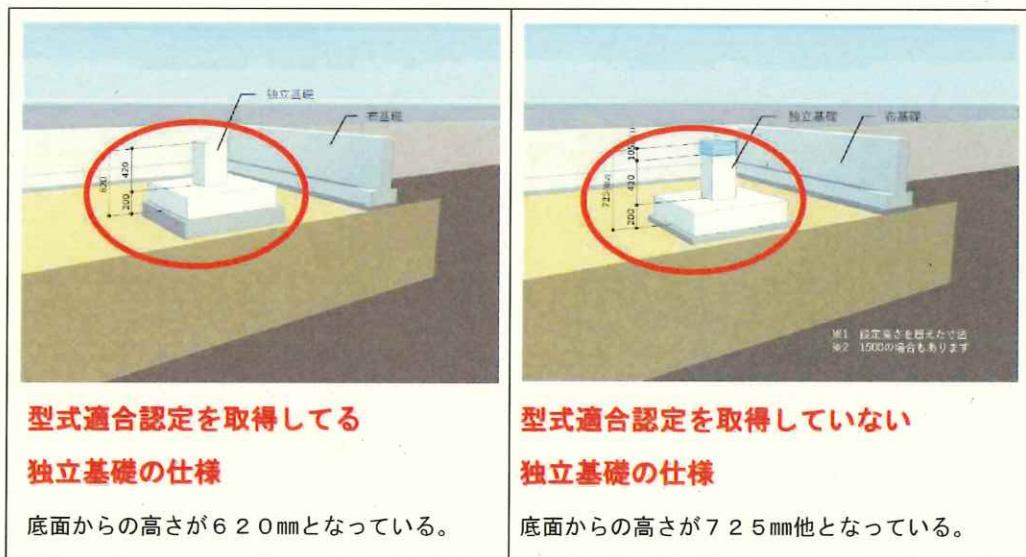
別紙図 1 (独立基礎)

¹ 建物の外周部分の基礎（連続布基礎）と連結せず、独立して設置される基礎をいう。別紙図 1 参照。

大和ハウスにおいては、型式適合認定制度を導入する以前の時期（平成 12 年 12 月 10 日まで）においても、通常、高さを 620mm とする独立基礎を用いることとされていた。

しかし、地盤の表層改良¹⁵を行った場合、地盤がフラットになるため、建物の外周部分の基礎（連続ブ基礎、以下「布基礎」という。）と高さを合わせて施工することが便宜であること等の理由から、布基礎と同じ高さである 725mm の独立基礎も多く採用されていた。ほかにも、凍結深度¹⁶が設定された地域や高低差がある敷地で独立基礎を用いる場合等で、通常の高さ 620 mm 以外の高さの独立基礎も採用されていた。

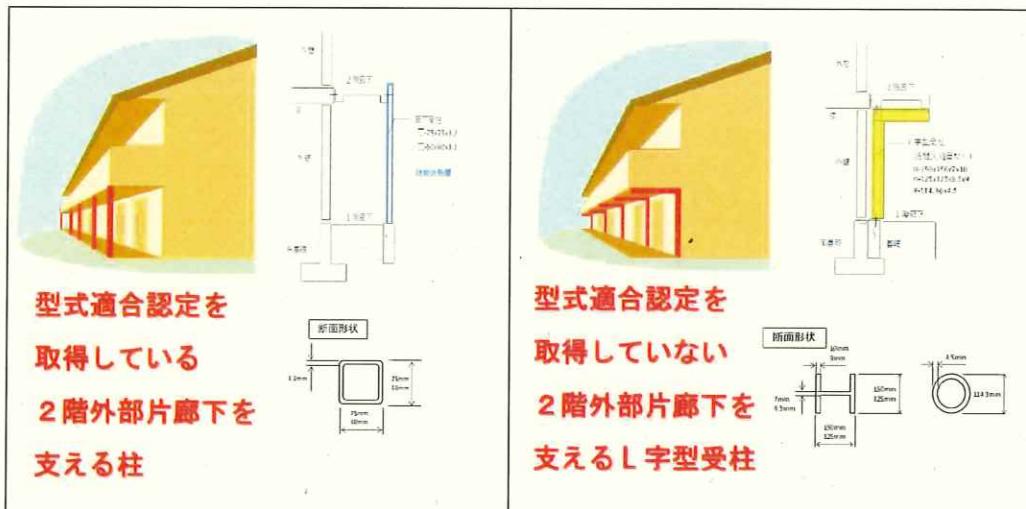
別紙図2 (L字型受柱)

² 別紙図 2 参照。

大和ハウスにおいては、型式適合認定制度を導入する以前においても、関東エリア（特に東京都）において、限られた敷地面積の中で賃貸共同住宅の居住空間を少しでも多くとりたいという顧客の要望が強かったことから、2 階外部片廊下を支える独立柱の代わりに L 字型受柱を採用することがあった。

なぜなら、独立柱を採用すると、独立柱が立っている 2 階外部片廊下部分を建築面積に含めて建蔽率を計算しなければならないが、L 字型受柱を採用すると、当該 2 階外部片廊下部分の外側から約 1m 幅分を建築面積に含めないで建蔽率を計算することができる結果、賃貸共同住宅の居住空間をより大きくすることが出来たからである。
