第8章

東日本大震災からの復興について

1 水に関する被害及び復旧状況

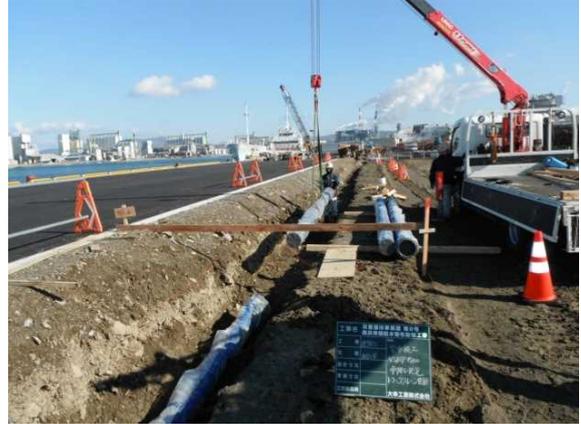
写真8-1-1 水道管の復旧工事（宮城県石巻市）
 (出典) 厚生労働省資料

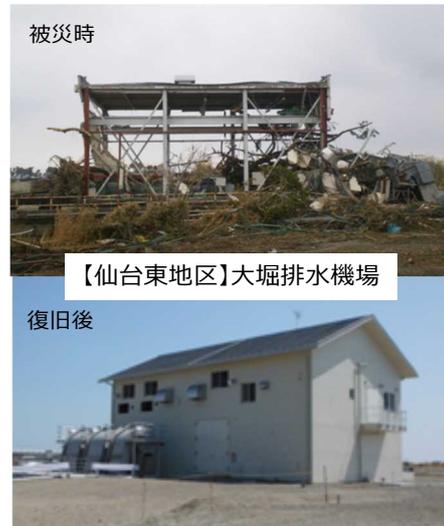
写真8-2-3 災害復旧事業の実施状況
(出典) 農林水産省資料

農林水産省では、「東日本大震災からの農林水産業の復興支援のための取組」をとりまとめ公表している。この中で、基幹的農業用施設として主要な排水機場については、応急復旧を平成24年度末までに完了し、本格的な施設の復旧に取り組んでおり、平成30年3月時点において96機場のうち89機場において復旧完了したところである。また、残りの施設についても、各地域の復興計画を踏まえつつ、早期の復旧を進めることとしている。

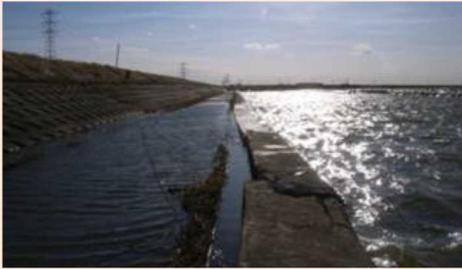
A 被災状況 撮影年月日：平成23年3月17日

A 被災状況：湖岸堤沈下、張ブロック破損、護岸変形
 B 応急対策：ブルーシート、大型土のう
 C 施工状況：張ブロック工(法面整形)
 D 復旧完了：築堤、護岸、舗装

図8-2-3 災害復旧事業の実施状況(湖岸堤の被害と復旧)

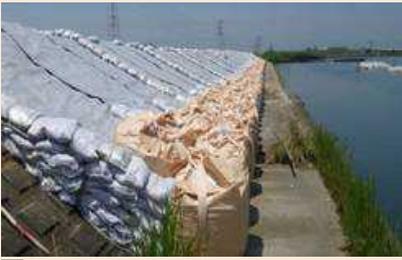
B 応急対応 撮影年月日：平成23年6月22日

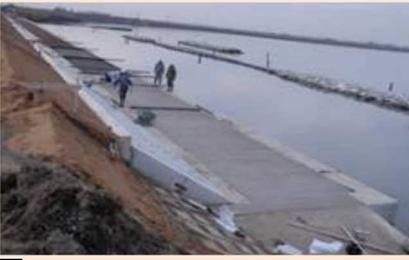
被災箇所 稲敷市堺島地先

C 施工状況 撮影年月日：平成24年11月29日

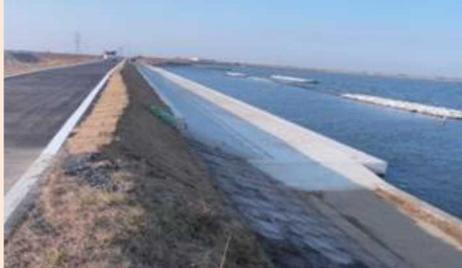
D 復旧完了 撮影年月日：平成25年1月8日
