改善箇所説明図

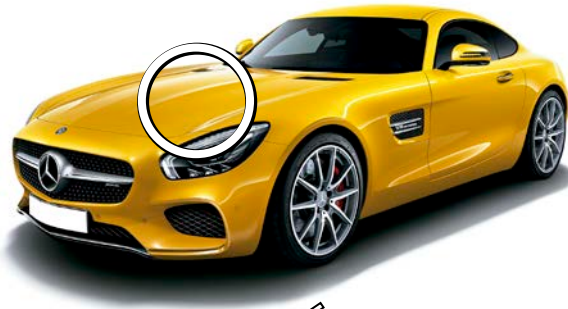
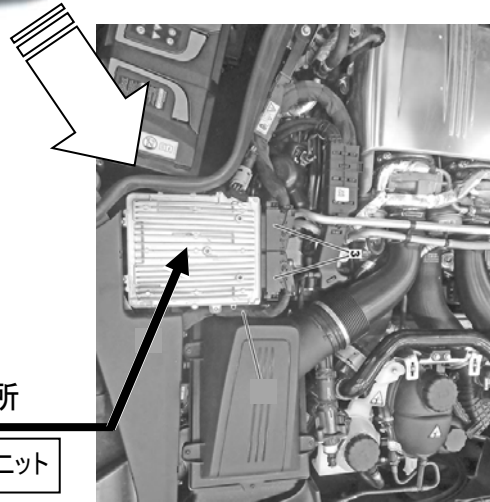
不具合発生箇所

エンジンコントロールユニット

注： は正規のプログラムに書き換える部位を示す

エンジンコントロールユニットの制御プログラムにおいて、車両へ搭載する仕様の管理が不適切なため、正規と異なる仕様のプログラムを搭載している。そのため、冷間時に行うアイドルアップ制御が正しく作動せず、最悪の場合、排出ガスが基準値を超えるおそれがある。

改善の内容

全車両、エンジンコントロールユニットの制御プログラムを正規のプログラムに書き換える。

識別： 車台番号の付近に黄色ペイントを塗布する
