改善箇所説明図

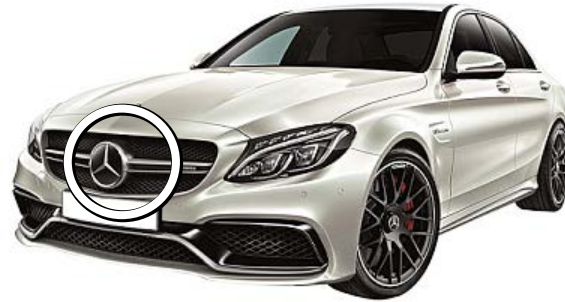
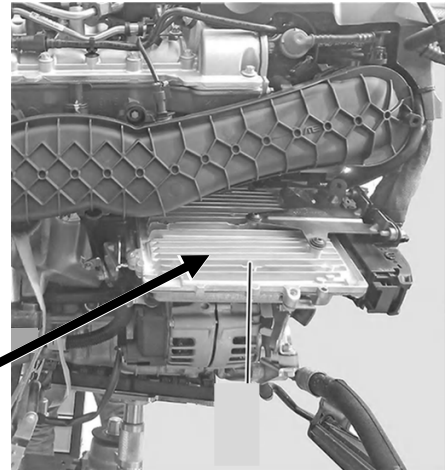
不具合発生箇所

エンジンコントロールユニット

注： は正規のプログラムに書き換える部位を示す

エンジンコントロールユニットの制御プログラムにおいて、車両へ搭載する仕様の管理が不適切なため、正規と異なる仕様のプログラムを搭載している。そのため、冷間時に行うアイドルアップ制御が正しく作動せず、最悪の場合、排出ガスが基準値を超えるおそれがある。

全車両、エンジンコントロールユニットの制御プログラムを正規のプログラムに書き換える。

識別： 車台番号の付近に黄色ペイントを塗布する
