第8章

東日本大震災からの復興について

1 水に関する被害及び復旧状況

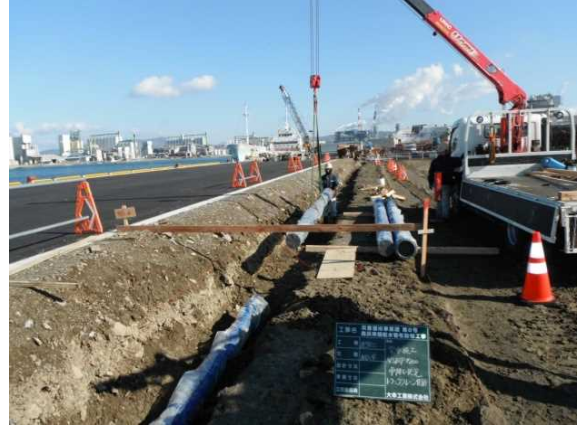
写真8-1-1 水道管の復旧工事（宮城県石巻市）
 (出典) 厚生労働省資料

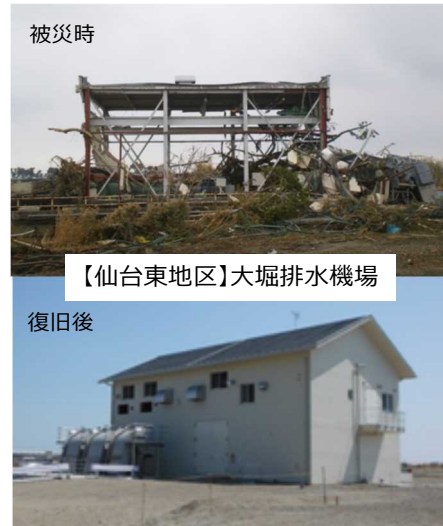
写真8-2-3 災害復旧事業の実施状況
(出典) 農林水産省資料
