# 能登半島におけるアクセス確保

5/21 7時00分時点  
国土交通省 道路局

# 令和6年能登半島地震 能登半島 道路の緊急復旧の状況

# 令和6年能登半島地震に伴う河川・海岸の対応状況等について

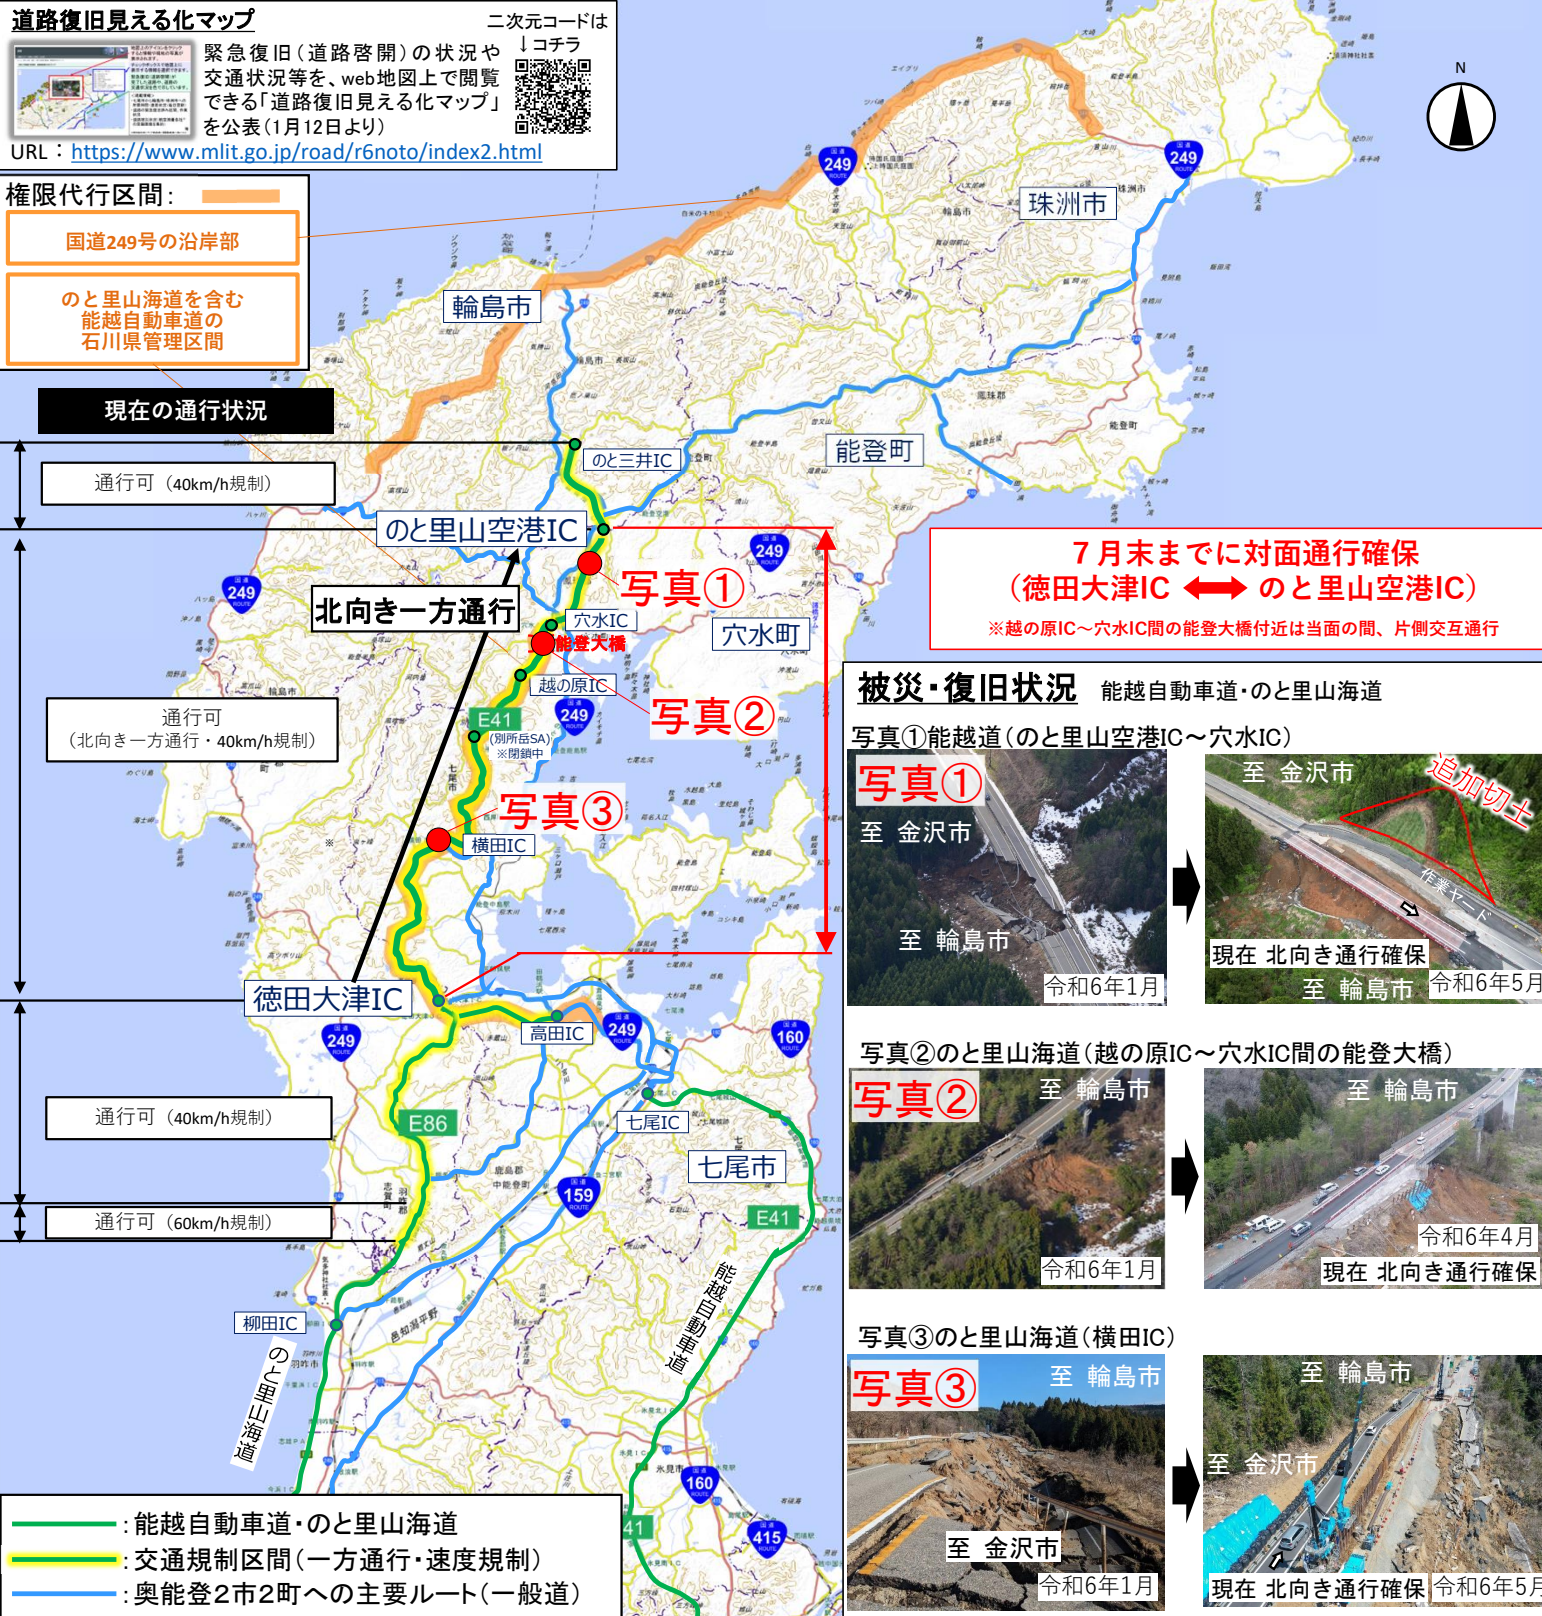
現在の通行状況

通行可(40km/h規制)

通行可  
(北向き一方通行・40km/h規制)

通行可(60km/h規制)

- 能越自動車道・のと里山海道
- 交通規制区間(一方通行・速度規制)
- 奥能登2市2町への主要ルート(一般道)

7月末までに対面通行確保  
(徳田大津IC ⇄ のと里山空港IC)

※越の原IC～穴水IC間の能登大橋付近は当面の間、片側交互通行

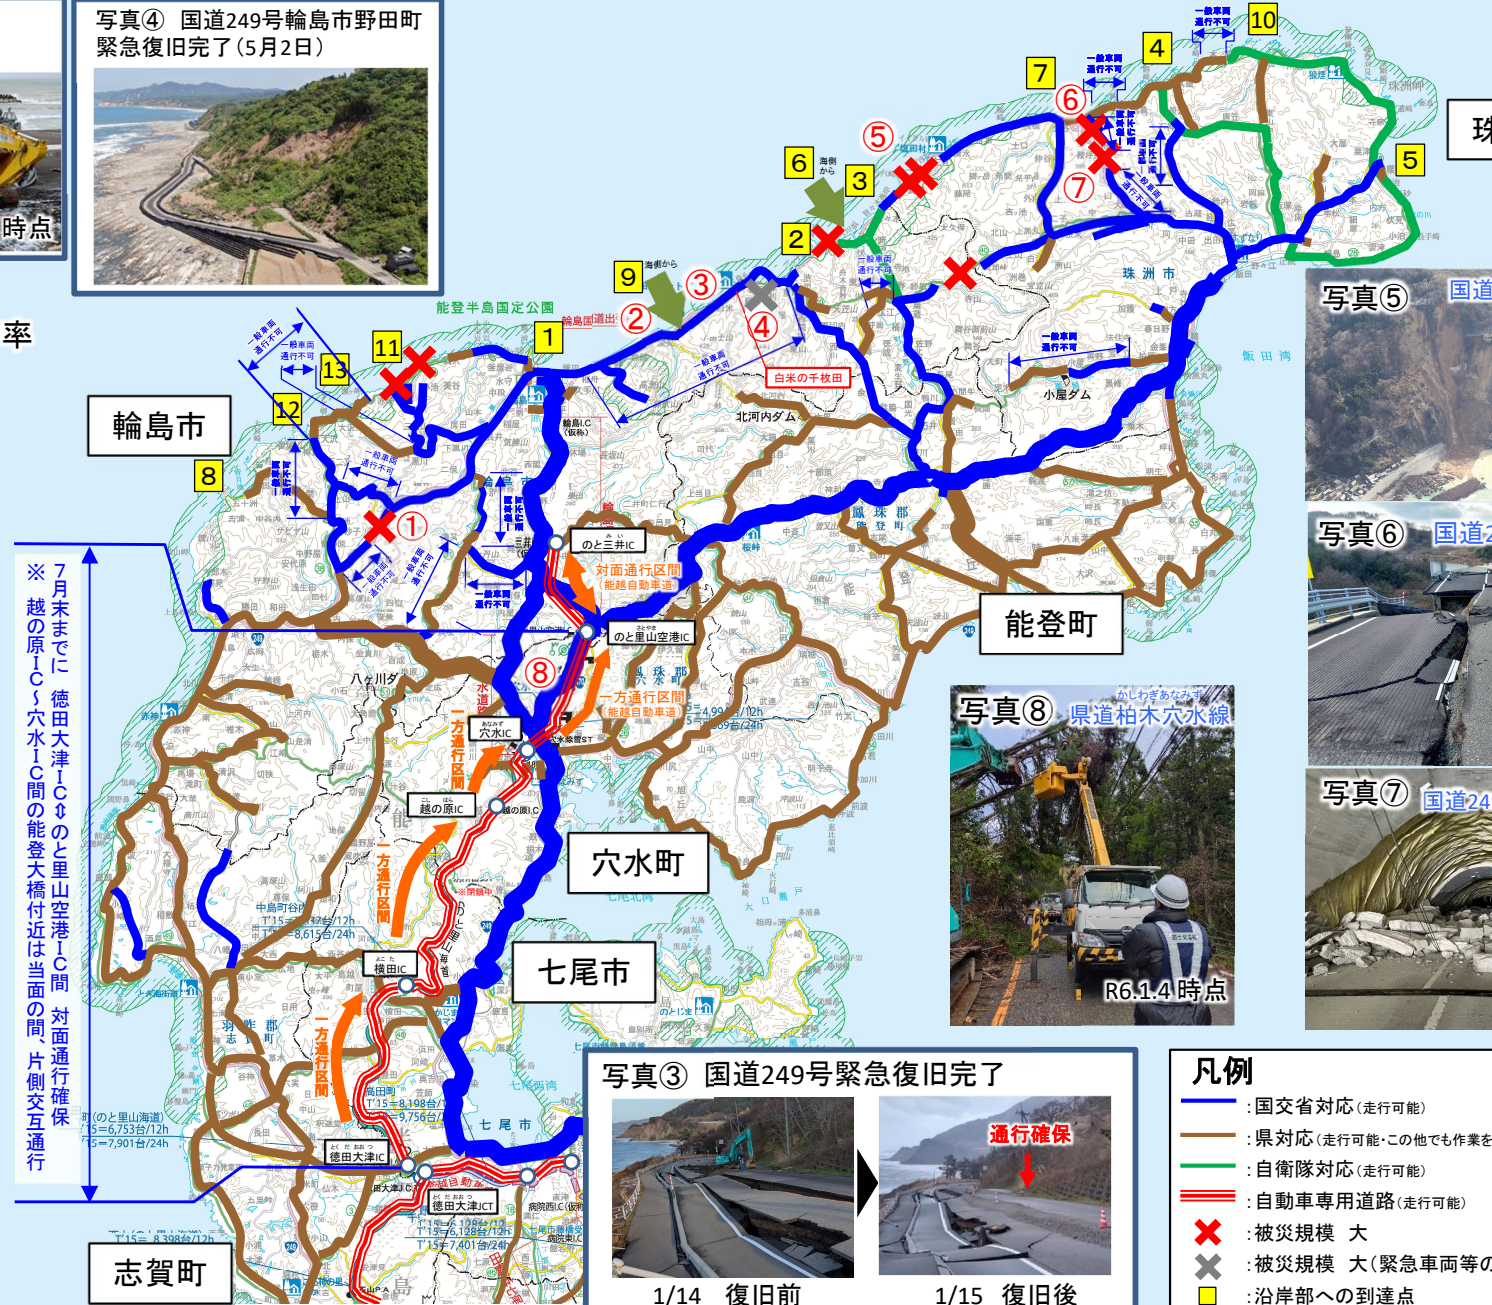
- : 国交省対応(走行可能)
- : 県対応(走行可能・この他にも作業を実施)
- : 自衛隊対応(走行可能)
- : 自動車専用道路(走行可能)
- × : 被災規模 大
- × : 被災規模 大(緊急車両等の通行を確保済)
- : 沿岸部への到達点

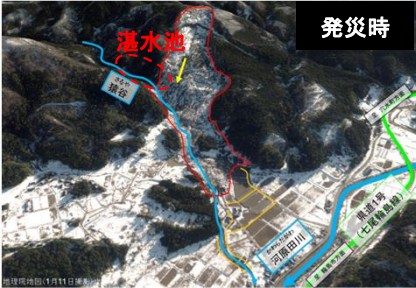
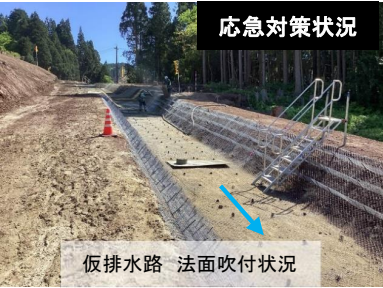
①石川県輪島市市ノ瀬町

発災時

応急対策状況

仮排水路 法面吹付状況

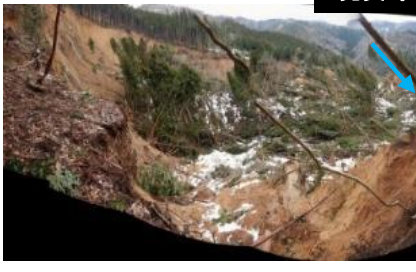
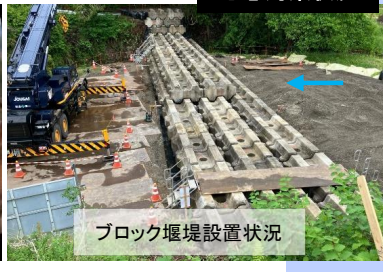
②石川県輪島市町野町

発災時

応急対策状況

ブロック堰堤設置状況

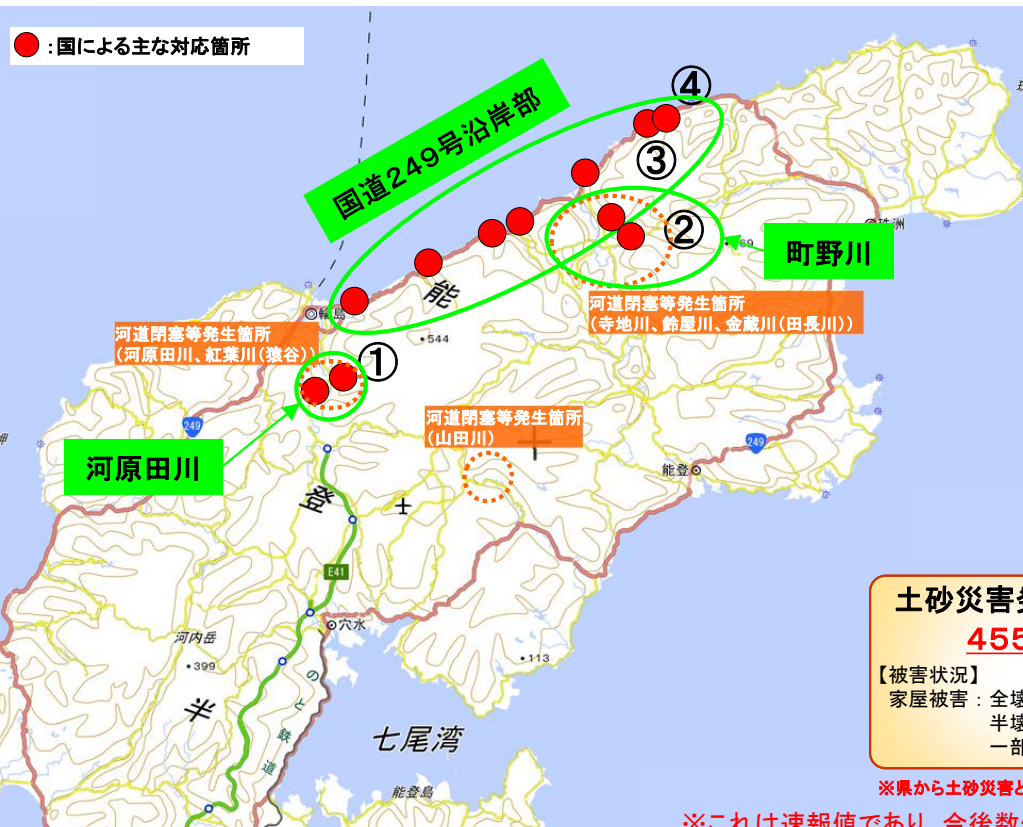
● : 国による主な対応箇所

国道249号沿岸部

町野川

河原田川

河道閉塞等発生箇所 (河原田川、紅葉川(猿谷))

河道閉塞等発生箇所 (寺地川、鈴屋川、金蔵川(田長川))

河道閉塞等発生箇所 (山田川)

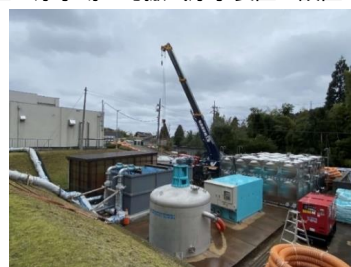
○珠洲市【応急対応事例】  
宝立浄水場に可搬式浄水装置を設置

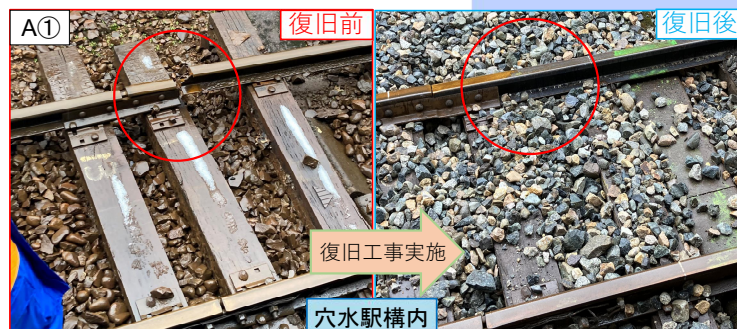
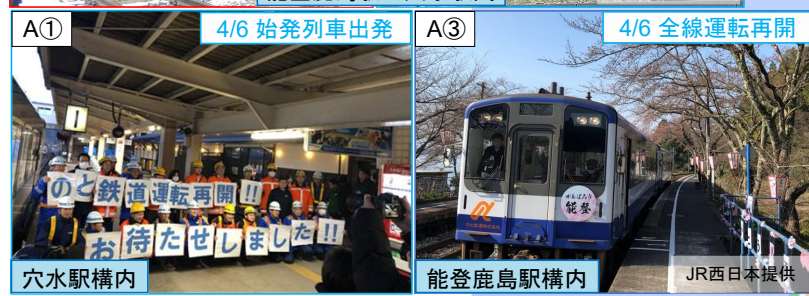
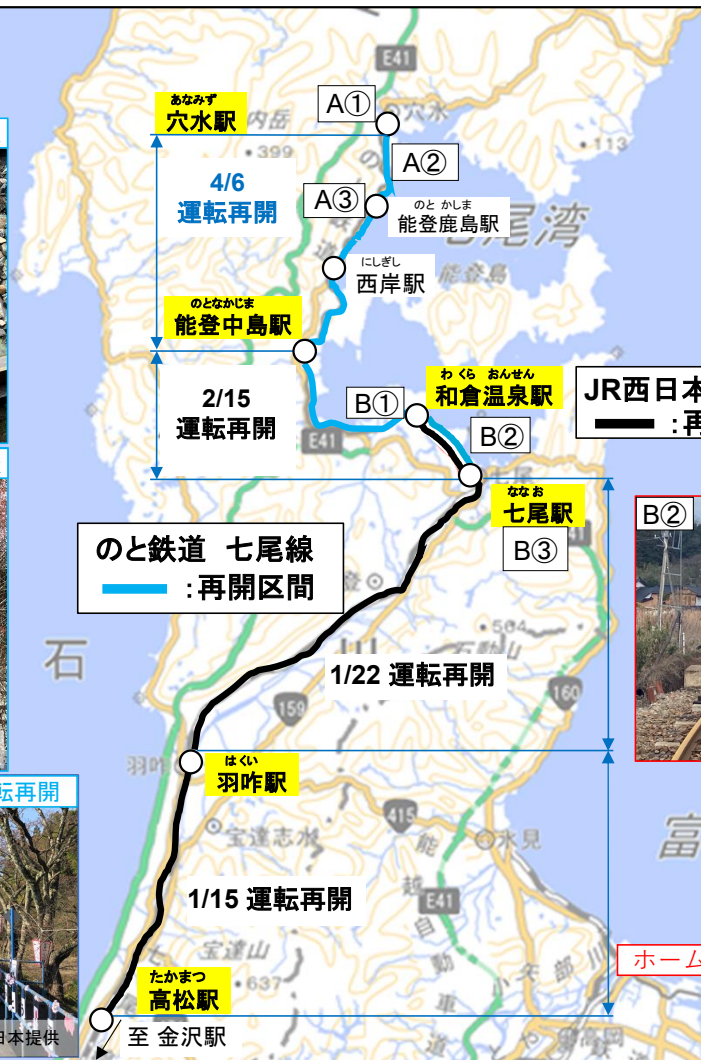
### 【のと鉄道】

- ・1月19日 鉄道等の災害復旧に係る事業間連携に関する連絡調整会議 (省内関係局、鉄道事業者) を開催
- ・1月25日 鉄道等の災害復旧に係る事業間連携に関する地方連絡調整会議 (北陸地整局、北信運輸局、石川県、鉄道事業者等) を開催
- ・2月1日～4月5日 線路敷きへの進入路の盛土材に道路復旧用砕石を活用し、土砂・倒木撤去作業及び法面補強作業を実施
