# 令和8年熊本地震による八代市付近の被災状況(高速道路)

# 令和8年熊本地震による鉄道の被害状況等について

# 【令和8年熊本地震】水道施設の被害状況等について

# 令和8年熊本地震に伴う河川の被害状況等について

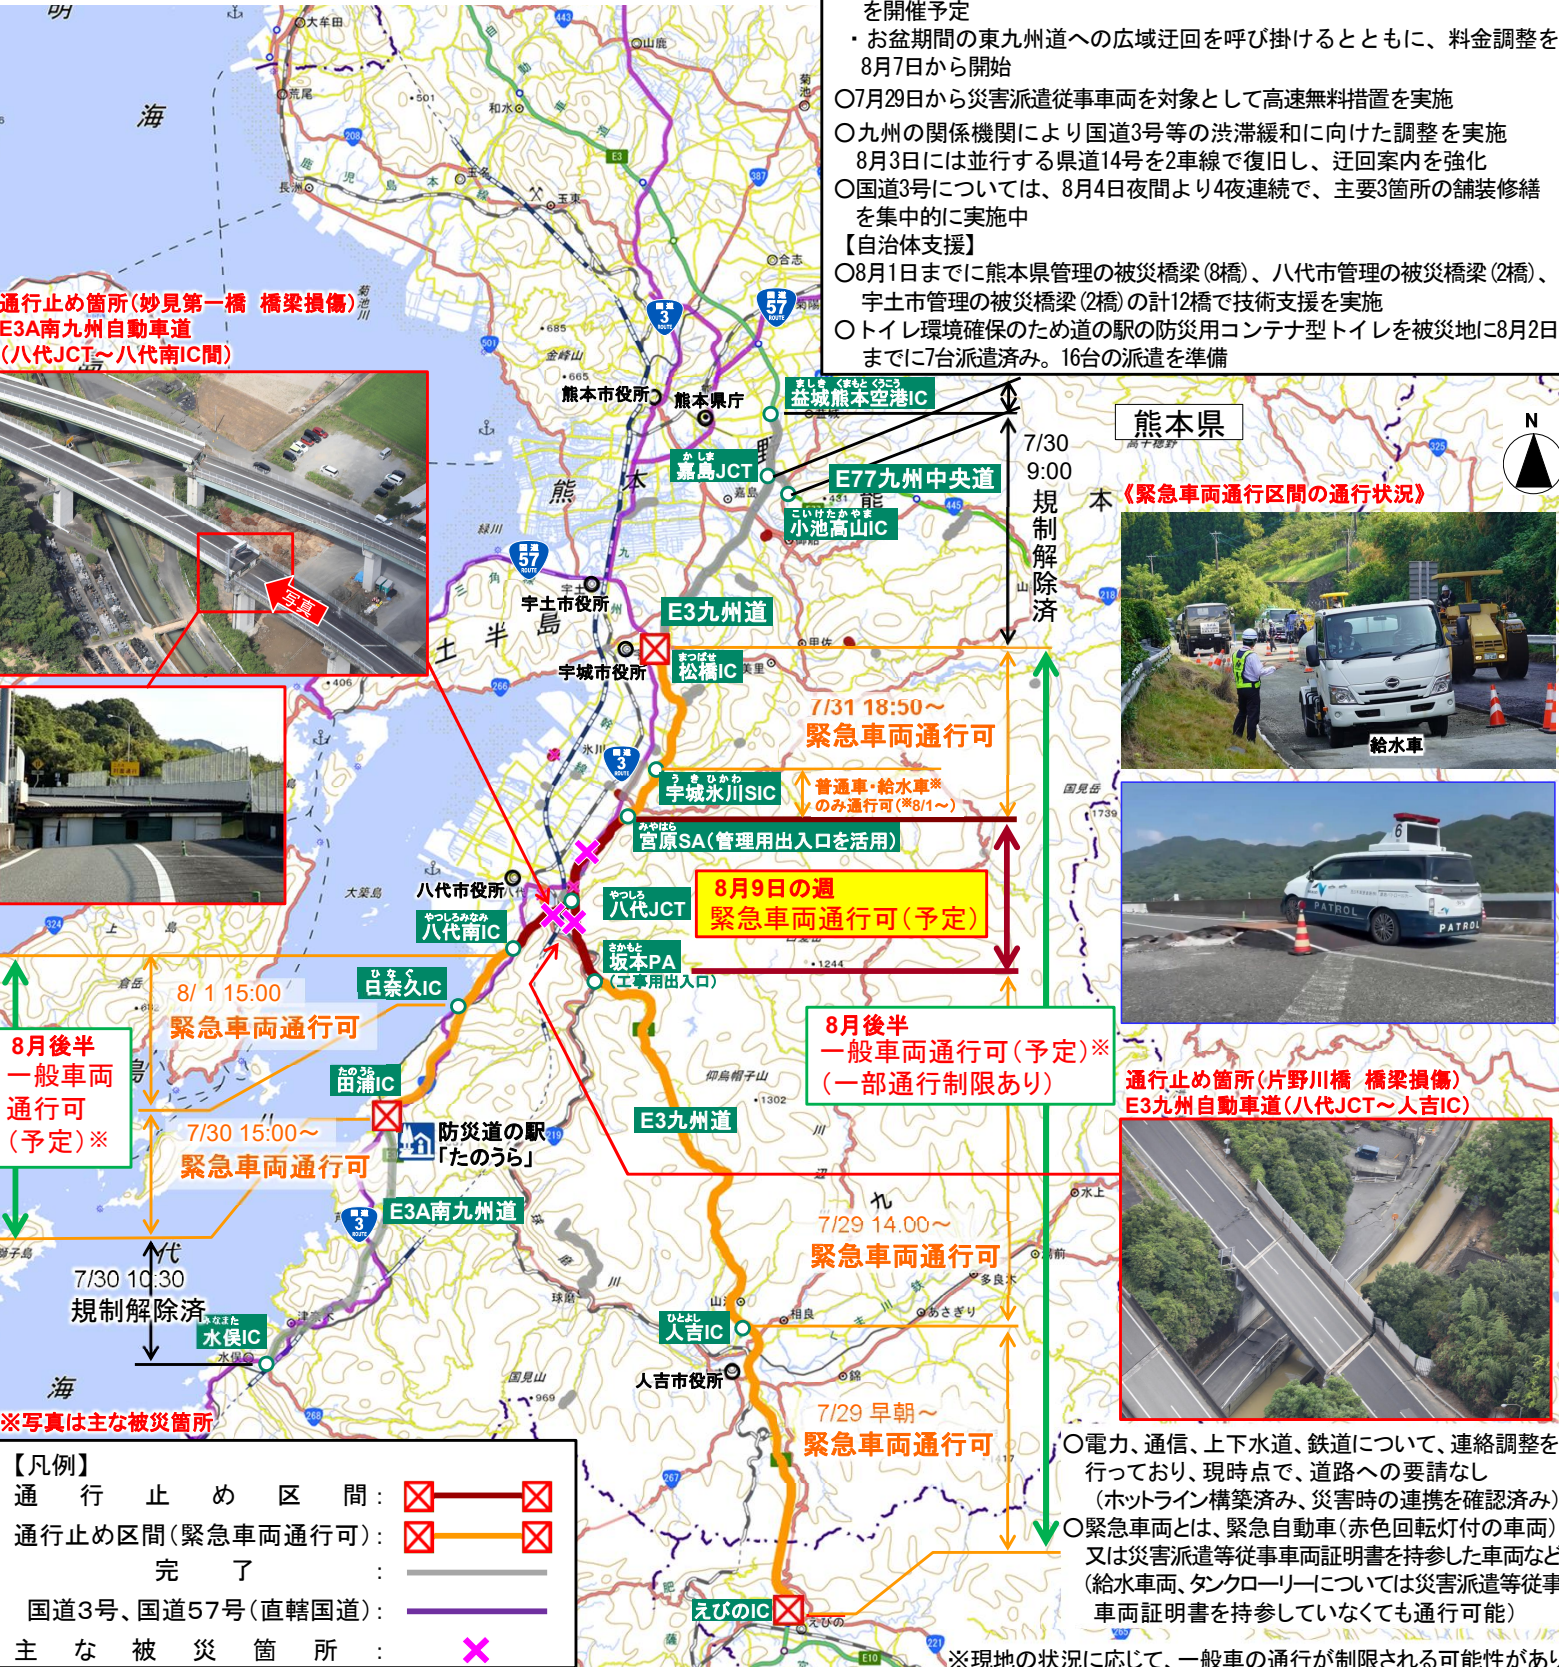
8/6 14:00時点

## 【道路復旧状況(高速道路)】

- ・発災当初約142kmにわたり規制を実施したが、復旧作業を進め約42kmを規制解除し、約80kmにおいて救急車や給水車などの緊急車両の通行を確保
- ・8月9日の週に九州道 宮原SAから坂本PA間において、緊急車両の通行可能予定(これにより、九州道全線で緊急車両の通行が可能)
- ・8月後半には、一部通行制限を伴うが九州道全線(松橋ICからえびのIC)で一般車両も通行可能予定(九州道により、福岡側と宮崎側の双方から八代までのアクセスルートが確保)
- ・8月後半までに、南九州道について、八代南ICから田浦ICの区間において、一般車両の通行可能予定(南九州道による八代へのアクセスルートが確保)
- ・九州道と南九州道を連絡する八代JCTから八代南IC間の復旧方法について、NEXCO西日本において有識者委員会を設置し、8月6日に検討委員会を開催予定
- ・お盆期間の東九州道への広域迂回を呼び掛けるとともに、料金調整を8月7日から開始

### ○南九州道 妙見第一橋④⑦ 段差大

### ○九州道 川田橋④⑦ 桁損傷

### ○九州道 片野川橋④⑦ 隙間大

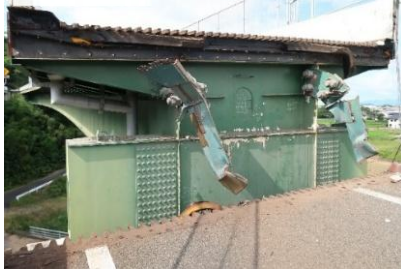
#### <被災状況>

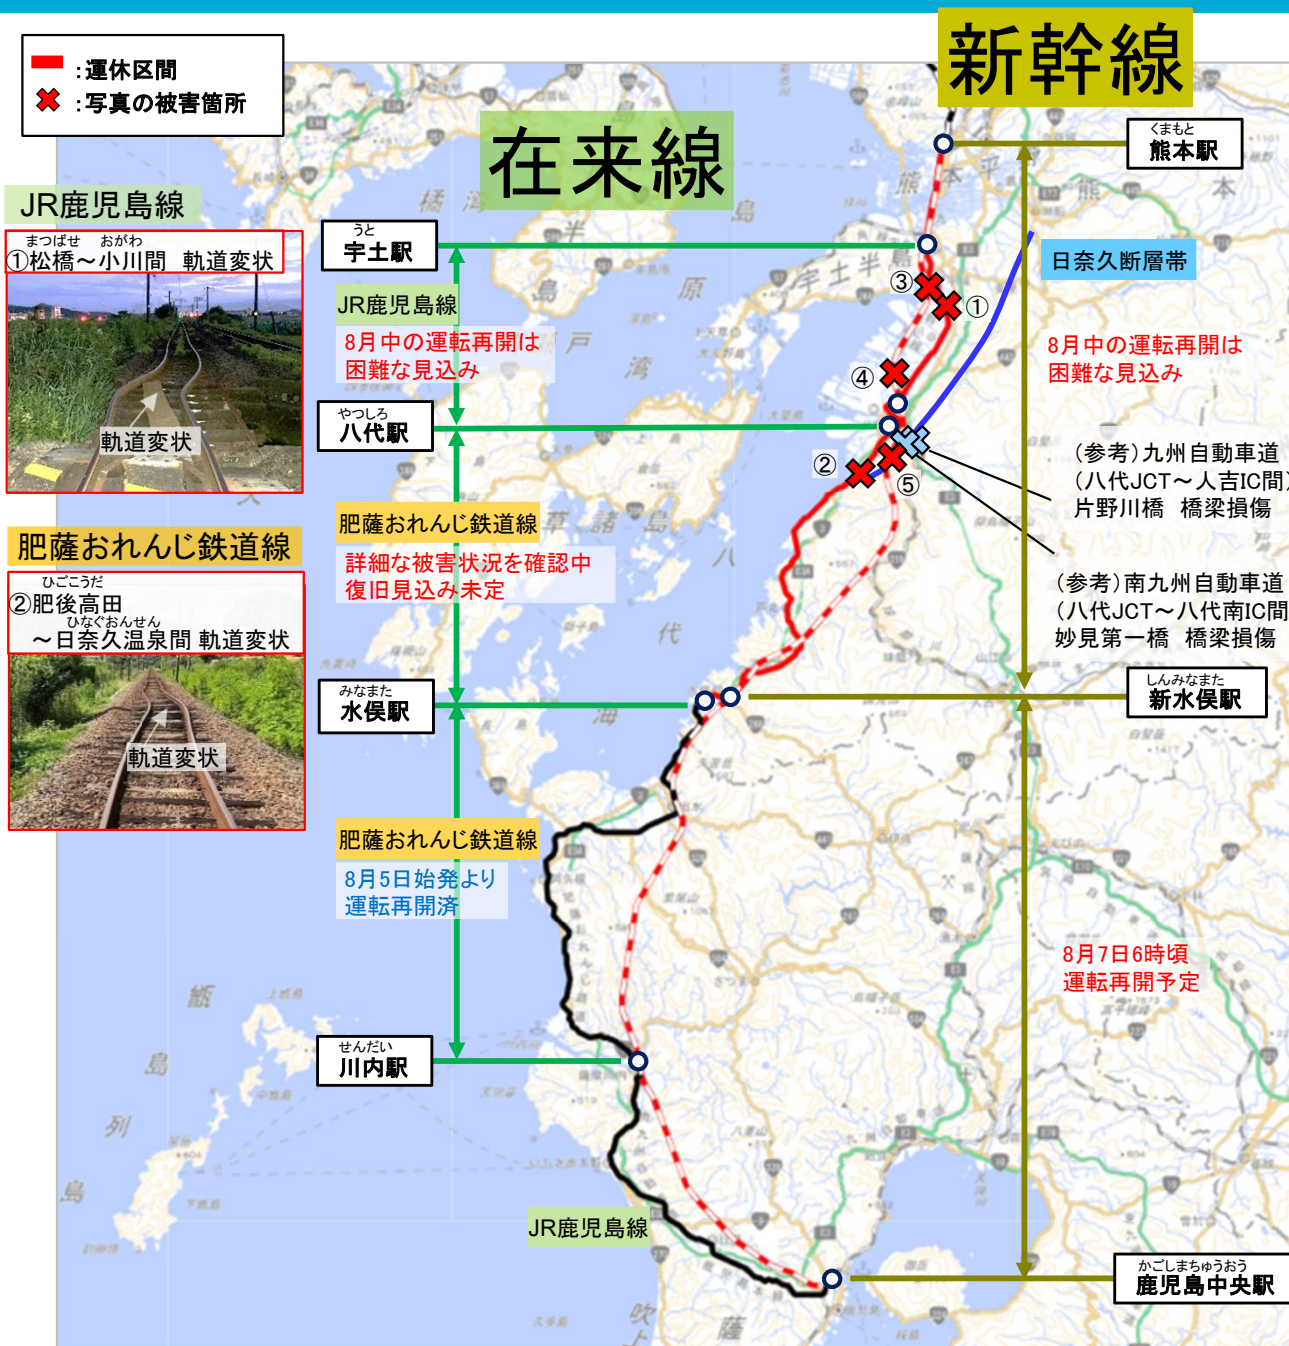
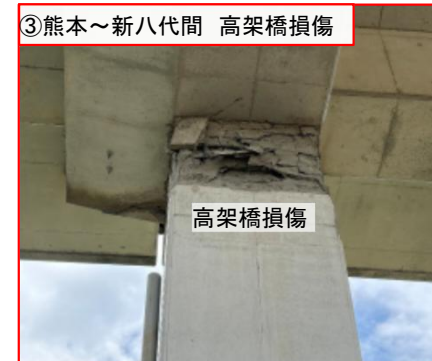
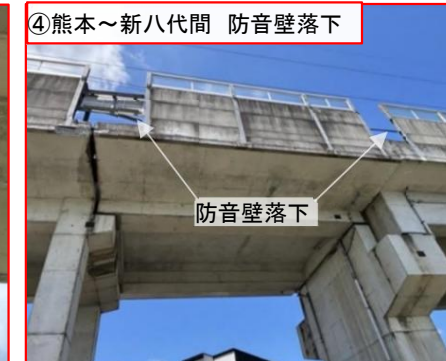
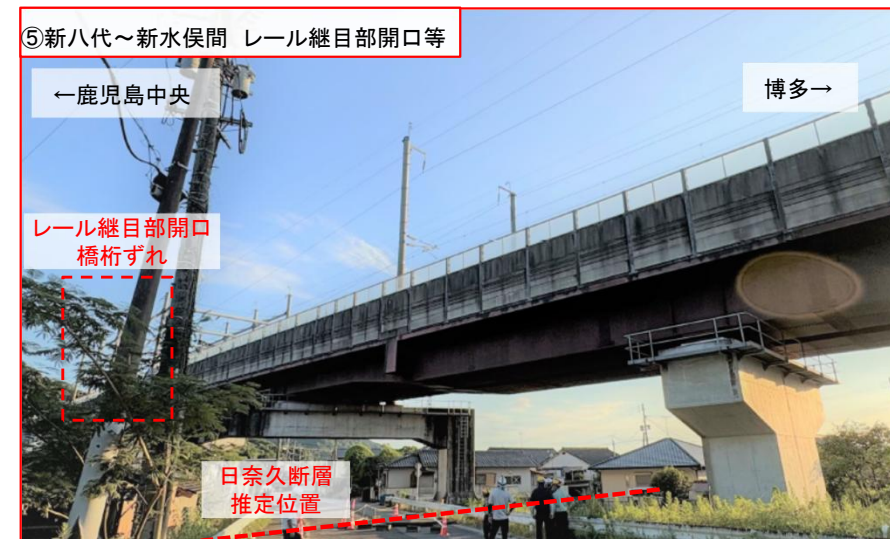
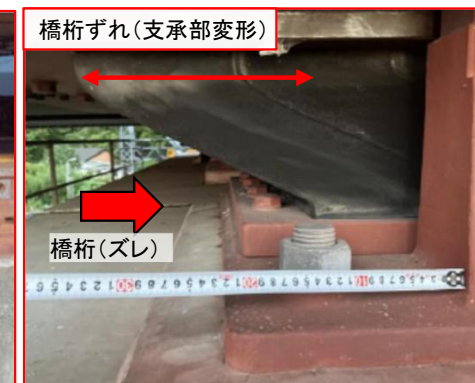
※桁(写真上側)は動かず下部工(写真下側)が移動(ゴム沓が伸びる)

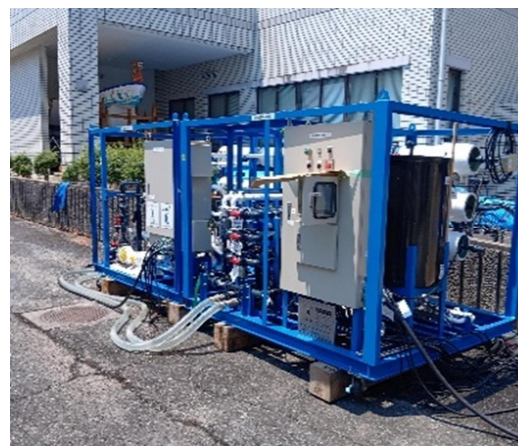
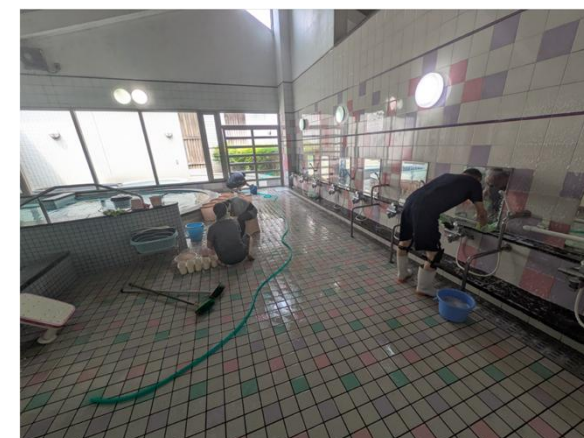
設置状況(8月4日)

設置場所:氷川町竜翔センター

処理能力:50m<sup>3</sup>/日

8月4日より給水開始(生活用水)

5日から飲用可能な水として供給  
開始

入浴施設の再開に向け、可搬式  
浄水装置から供給された水を用  
いて清掃中(8月4日)

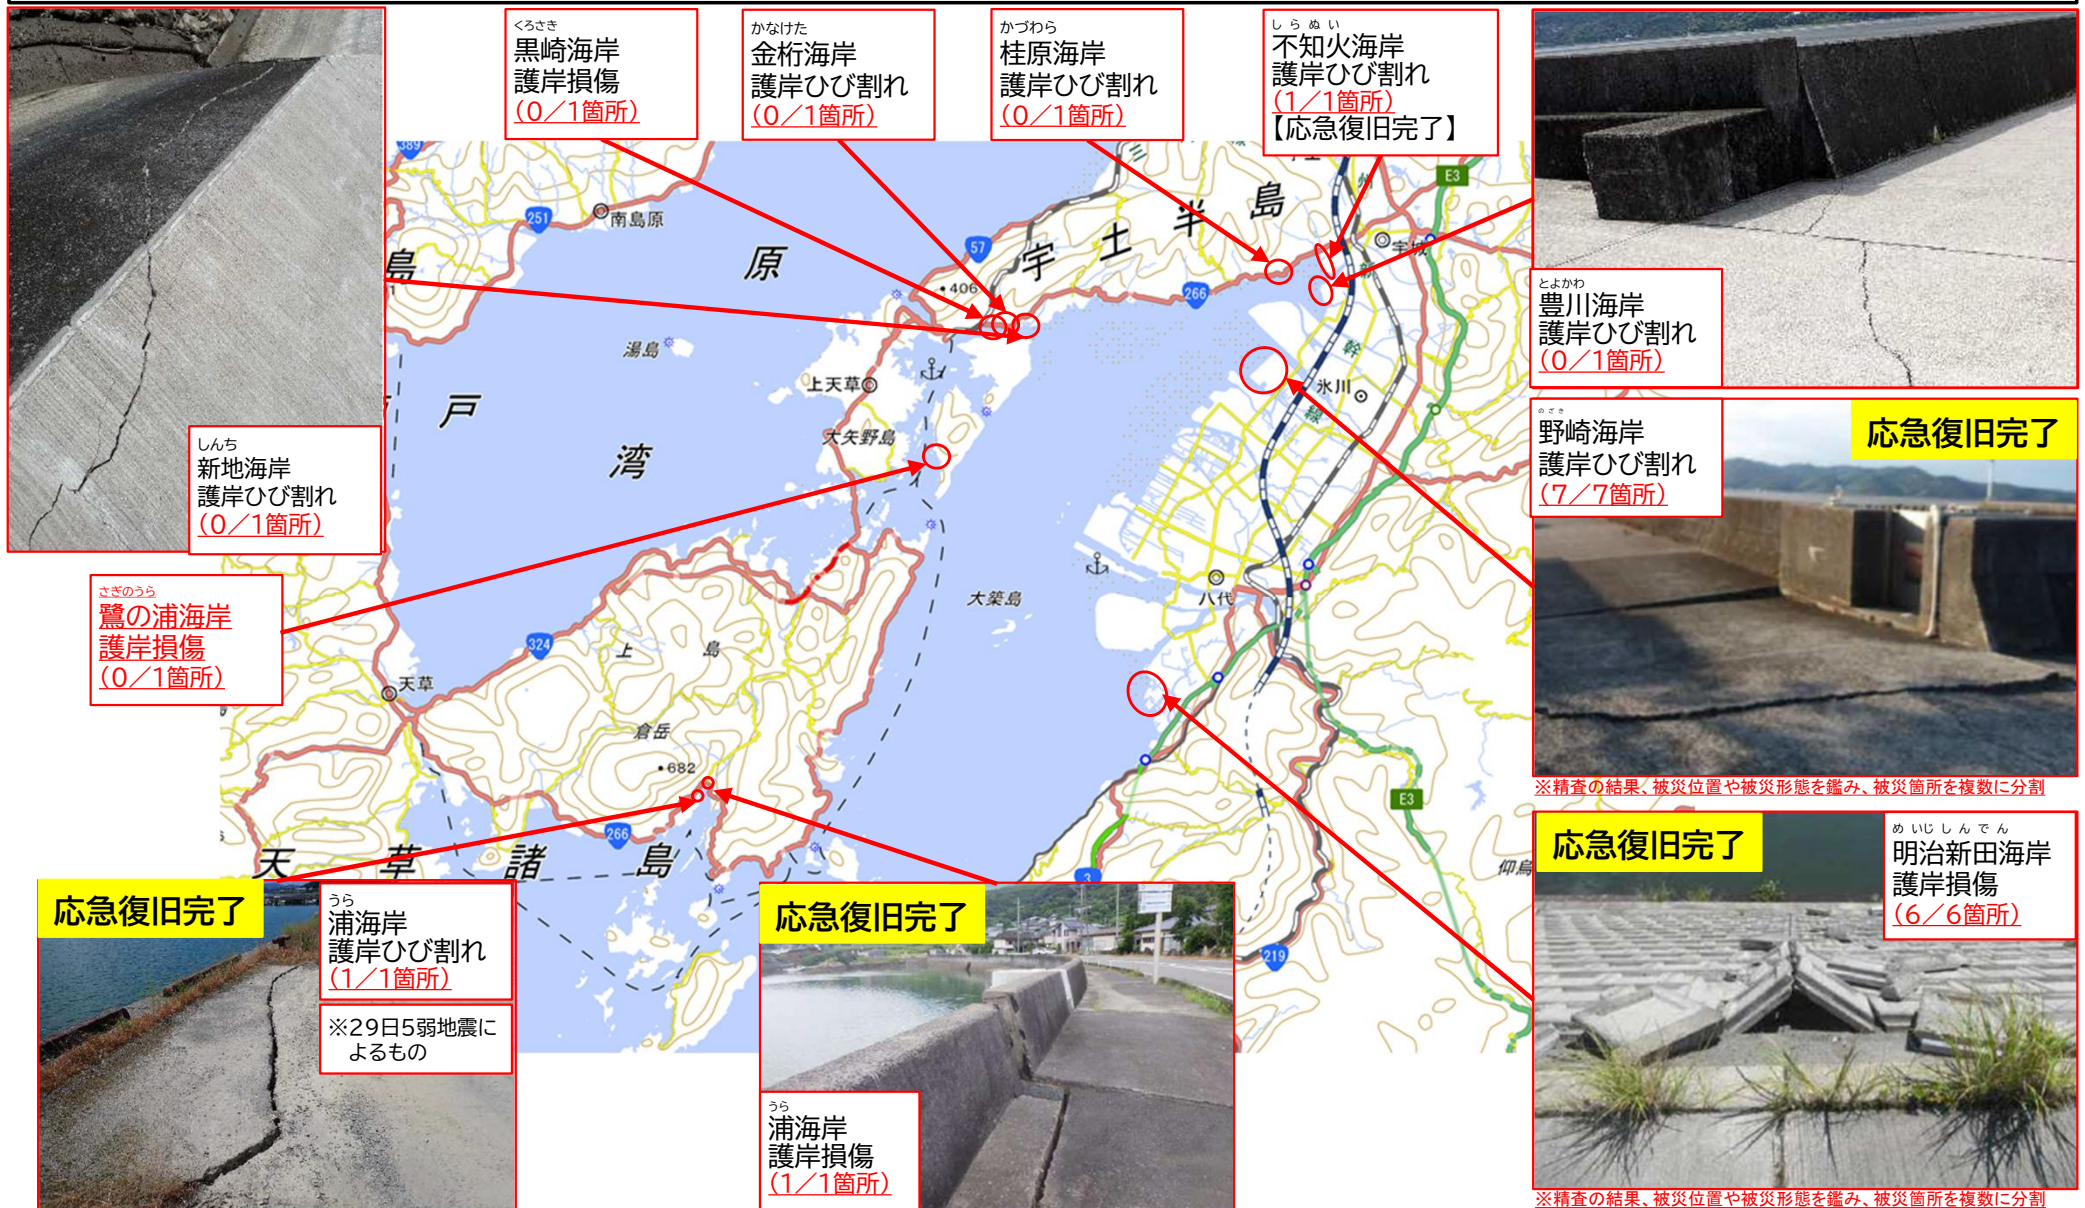
- 5県110海岸において点検が完了。熊本県内10海岸で、護岸にクラックや損傷などの被害が確認された。
- 応急対策を実施中。(16/22箇所)で対策完了)  
※浦海岸においては、「令和8年7月29日に発生した地震(最大震度5弱)」の点検結果により、被災箇所(1箇所)が追加。
