# 令和8年熊本地震による八代市付近の被災状況

# 令和8年熊本地震による八代市付近の被災状況(高速道路)

令和8年熊本地震による被災状況（道路）

# 令和8年熊本地震による鉄道の被害状況等について

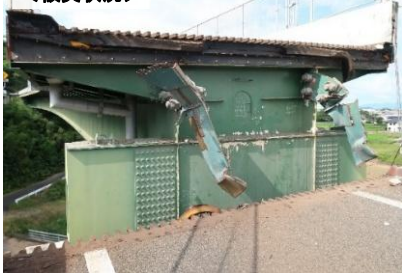
## ○南九州道 妙見第一橋④⑤ 段差大

### <被災状況>

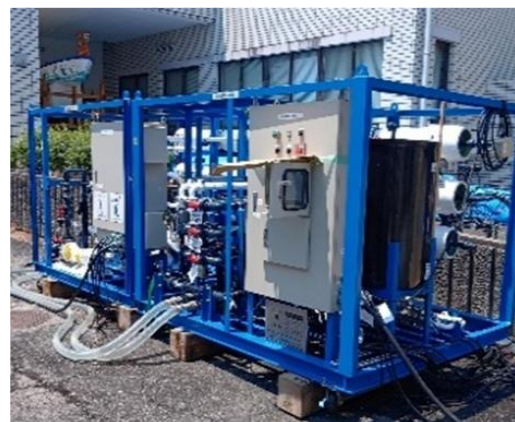
可搬式浄水装置（水資源機構）  
設置場所：氷川町竜翔センター  
処理能力：50m<sup>3</sup>/日  
8月4日より生活用水として給水開始  
8月5日より飲料水としても給水開始  
8月9日より入浴支援を行い、19日  
までに約 6900名が利用

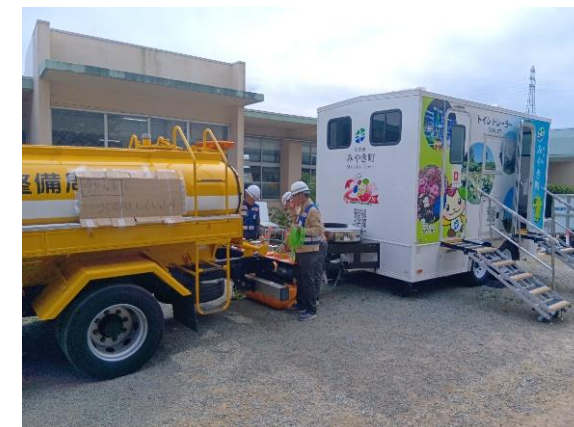
8月10日 トイレカーへの充水状況  
（氷川町竜北東小学校）
