# 令和8年熊本地震による八代市付近の被災状況

# 令和8年熊本地震による八代市付近の被災状況(高速道路)

# 令和8年熊本地震による鉄道の被害状況等について

# 令和8年熊本地震に伴う河川の被害状況等について

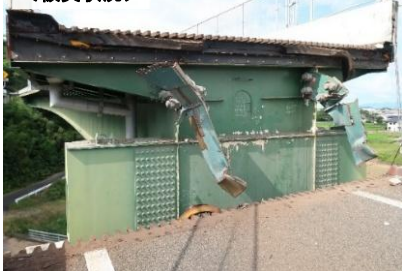
## ○南九州道 妙見第一橋④⑤ 段差大

### <被災状況>

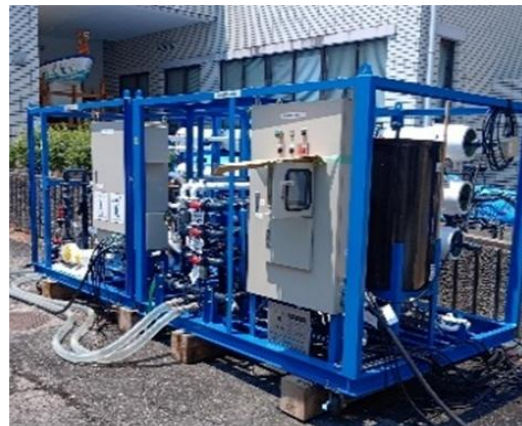
可搬式浄水装置（水資源機構）

設置場所：氷川町竜翔センター

処理能力：50m<sup>3</sup>/日

8月4日より生活用水として給水開始

8月5日より飲料水としても給水開始

8月9日より入浴支援を行い、21日

までに約8,000名が利用

水道の復旧に伴い22日に稼働を停

止。今後の活用については、ニーズ

を踏まえて検討。

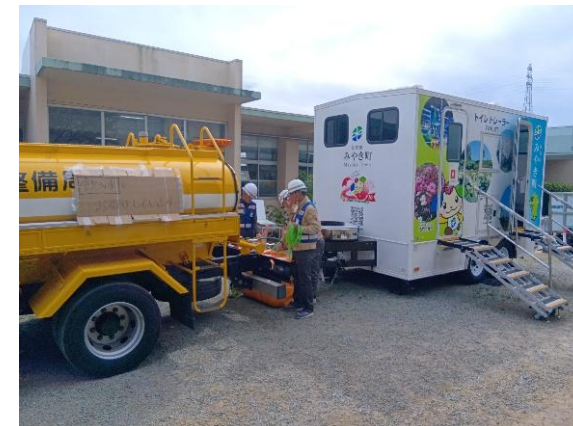
8月10日 トイレカーへの充水状況  
（氷川町竜北東小学校）
