# 印旛沼、鹿島川・高崎川の浸水被害（R8. 9台風25号出水）

# 【令和8年台風25号】水道施設の被害状況等について

## 台風25号による関東地方の被害状況等について

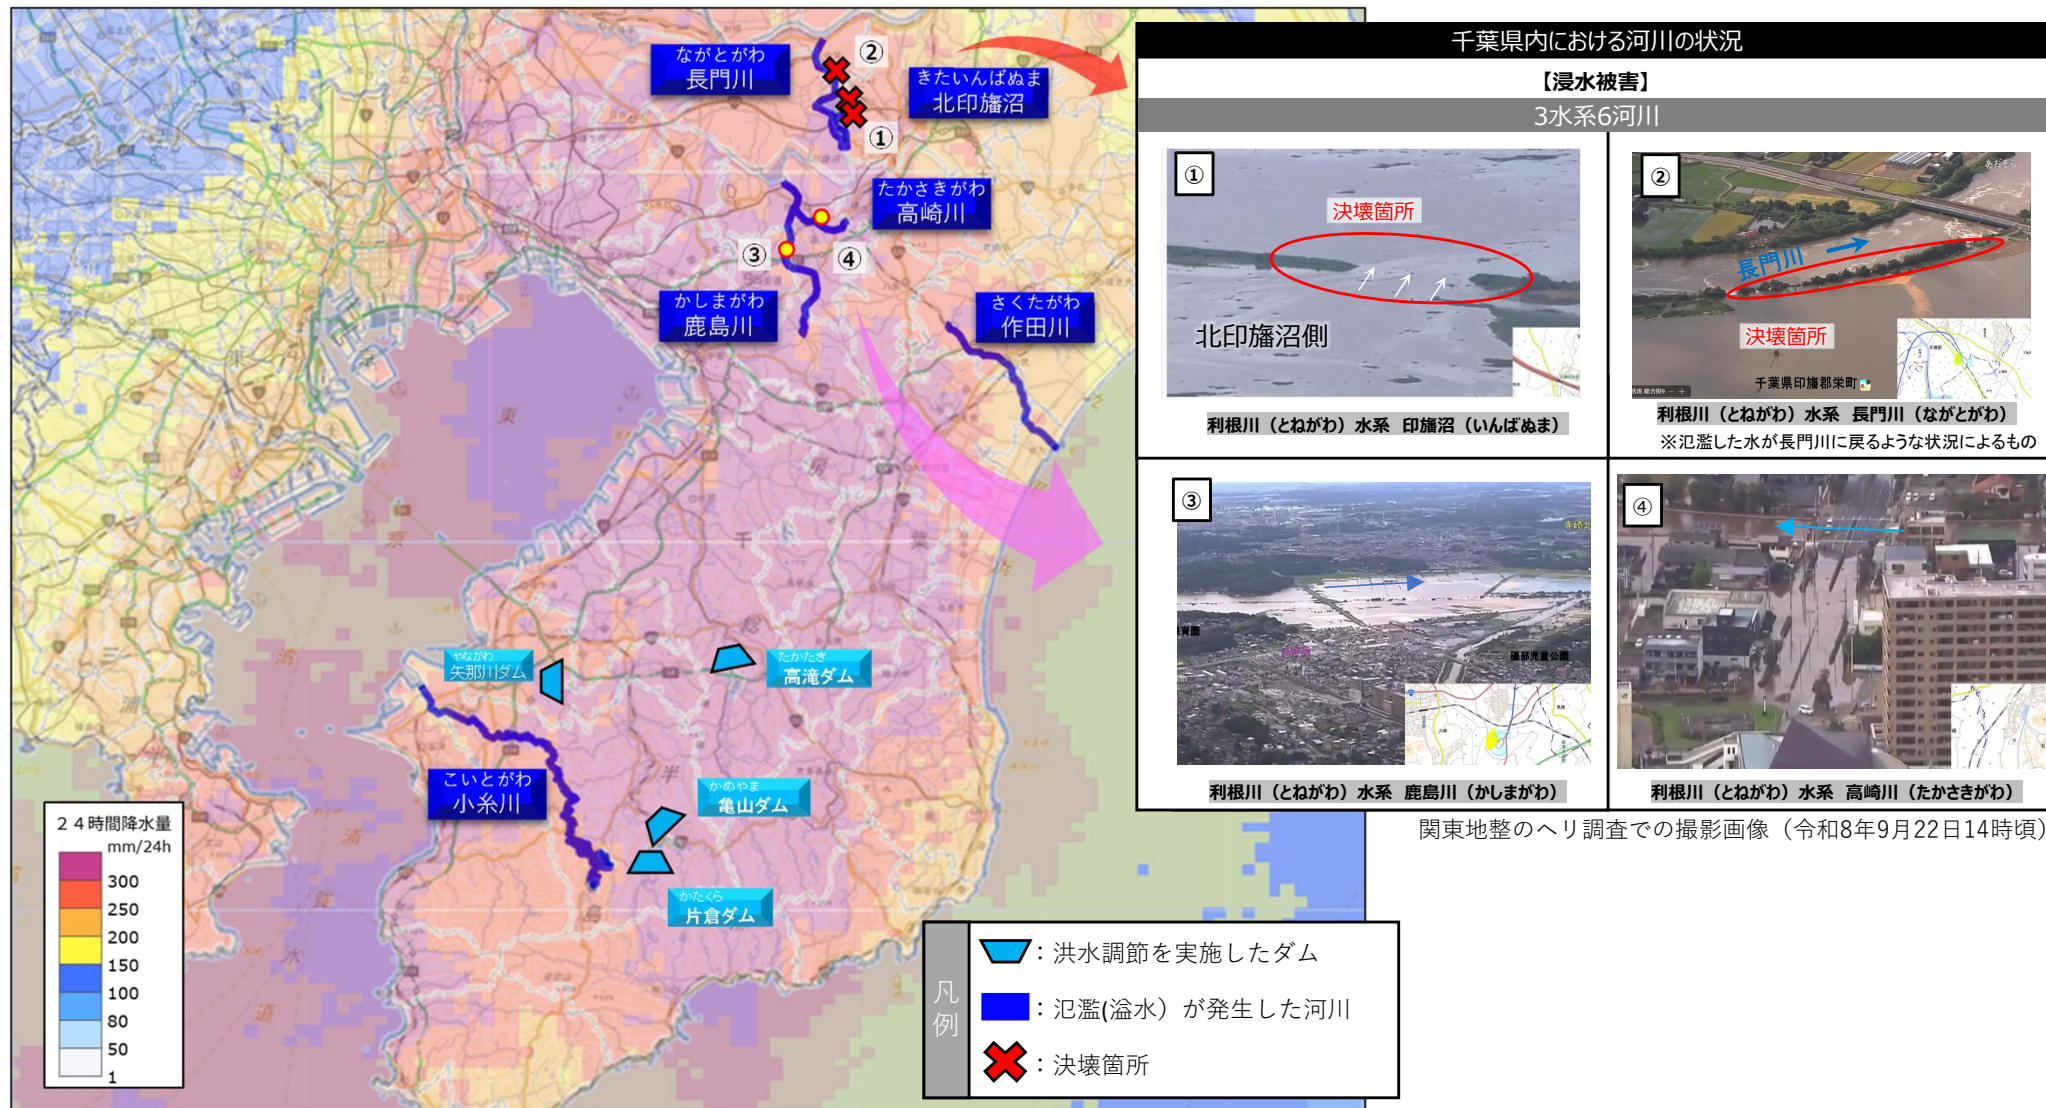
1. 台風第25号は、大型で強い勢力で伊豆諸島や関東甲信地方に接近した。関東甲信地方では21日の24時間降水量がこれまでの観測史上1位や9月の1位を更新し、19日から21日までの総雨量は伊豆諸島で800ミリ、静岡県で500ミリ、千葉県で450ミリを超えるなど記録的な大雨となった。
2. 国管理河川では、現時点で河川の氾濫による被害情報なし。  
県管理河川では、千葉県管理の6河川において浸水を確認。養老川では氾濫のおそれのためレベル5 氾濫発生情報を発表。（詳細確認中）  
**北印旛沼・北印旛沼（角川集水路）・長門川にて3地点4箇所の堤防決壊が発生。（応急対策中）**
3. ダムについては、9ダムで洪水調節を実施。

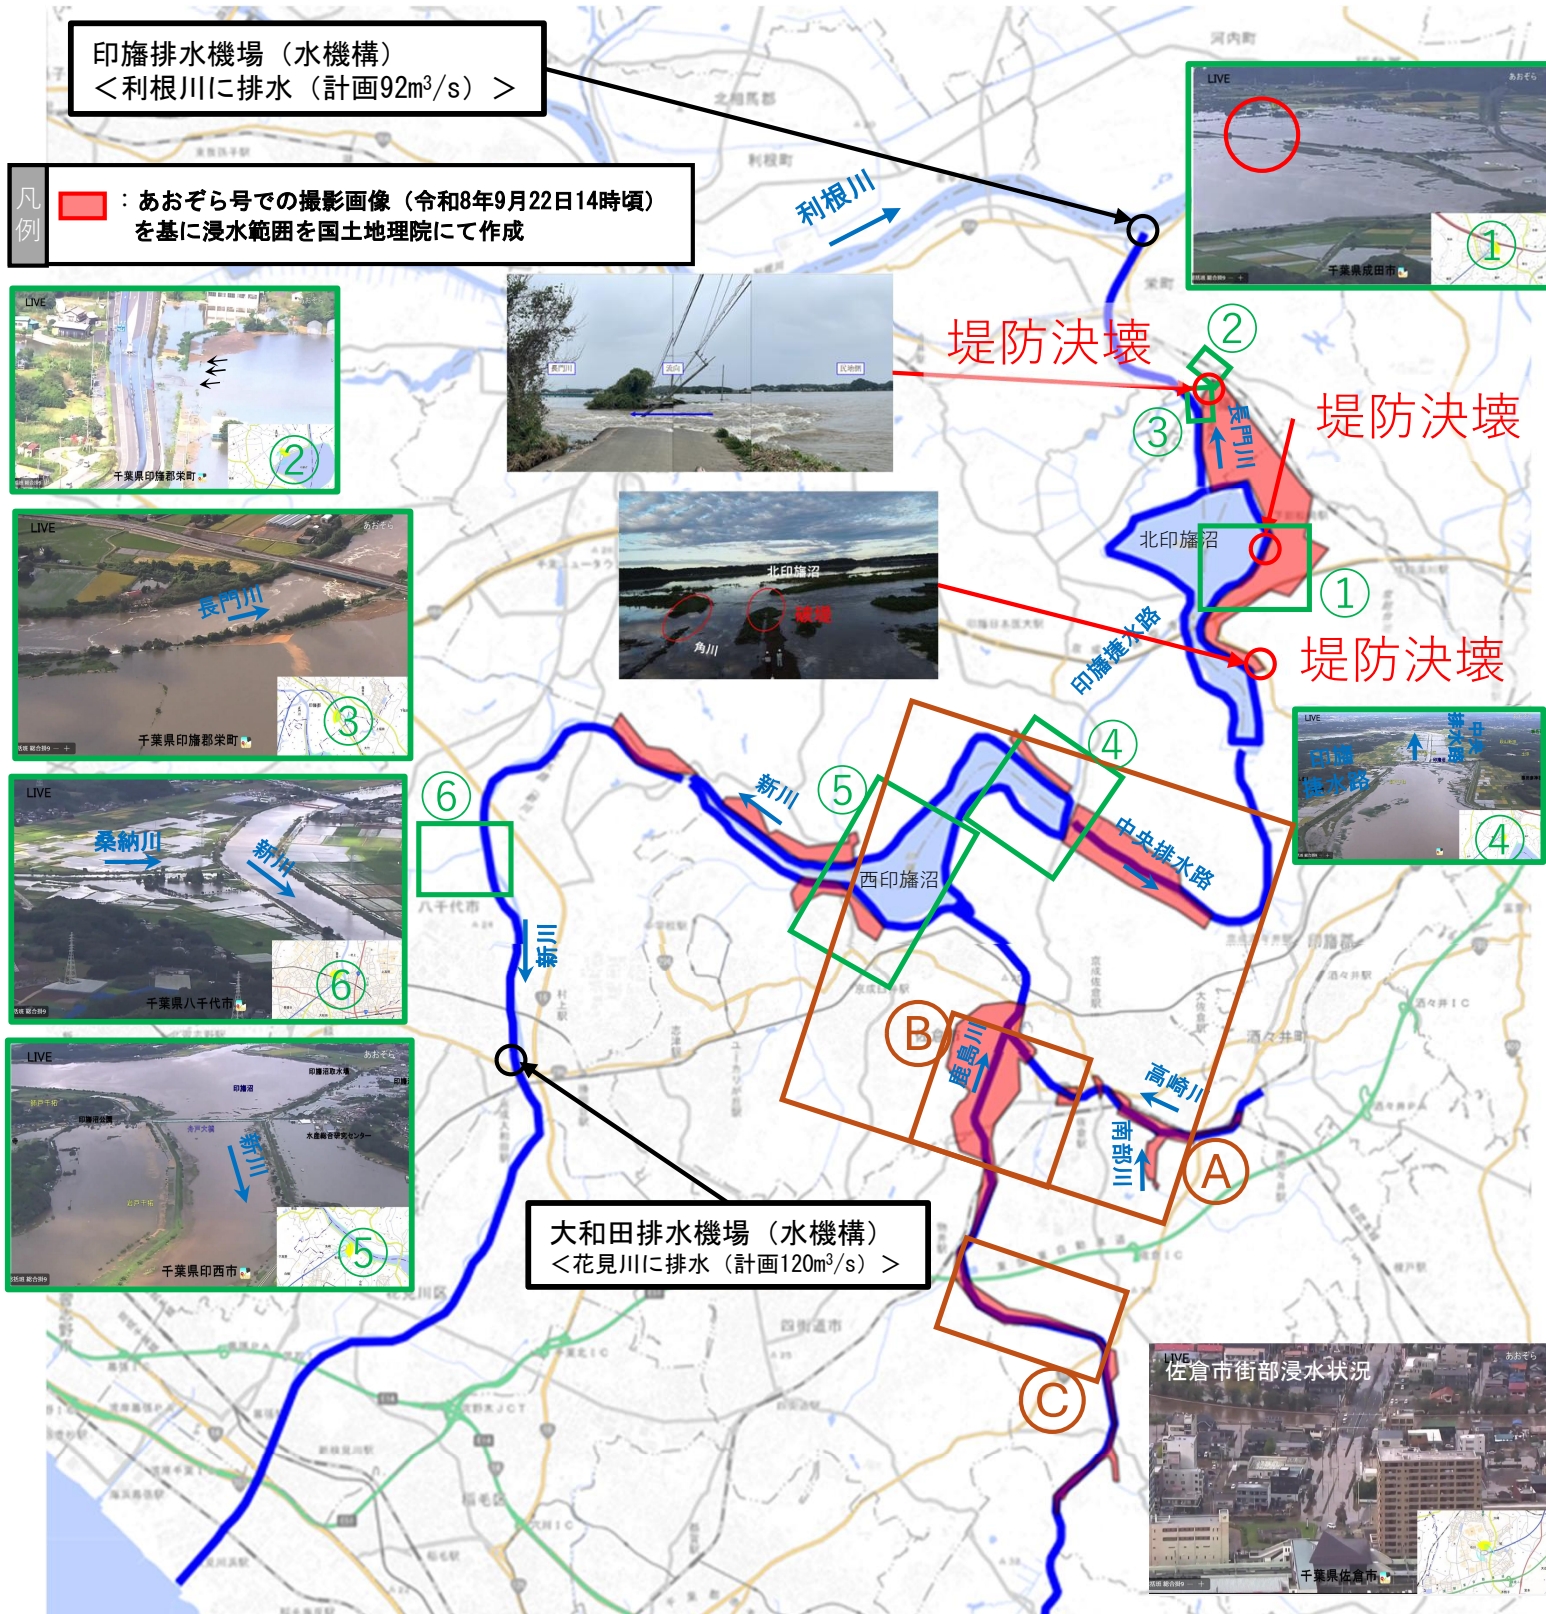
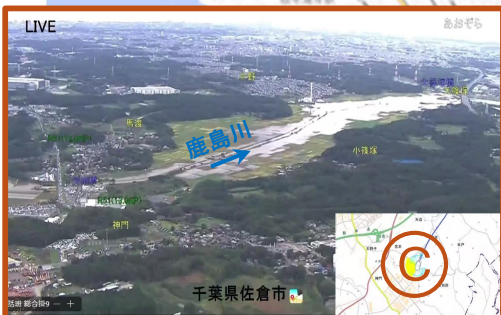
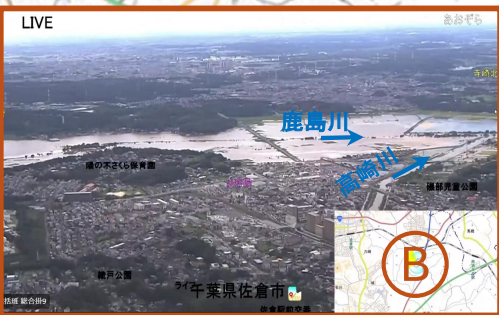
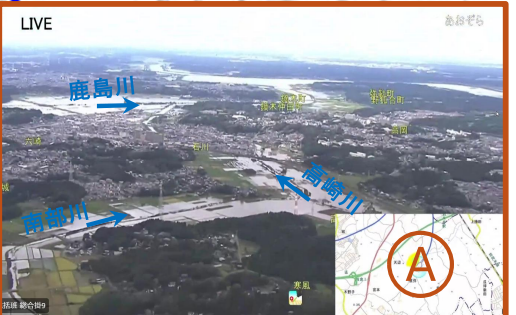
- 北印旛沼・北印旛沼（角川集水路）・長門川※<sup>1</sup>にて3地点4箇所の堤防決壊が発生。  
（※1：長門川の箇所は氾濫した水が長門川に戻るような状況によるもの）
- 北印旛沼4.83m、西印旛沼5.04m※<sup>2</sup>、高崎川鍋木観測所6.25mの水位を観測。  
（※2：観測史上最高水位）

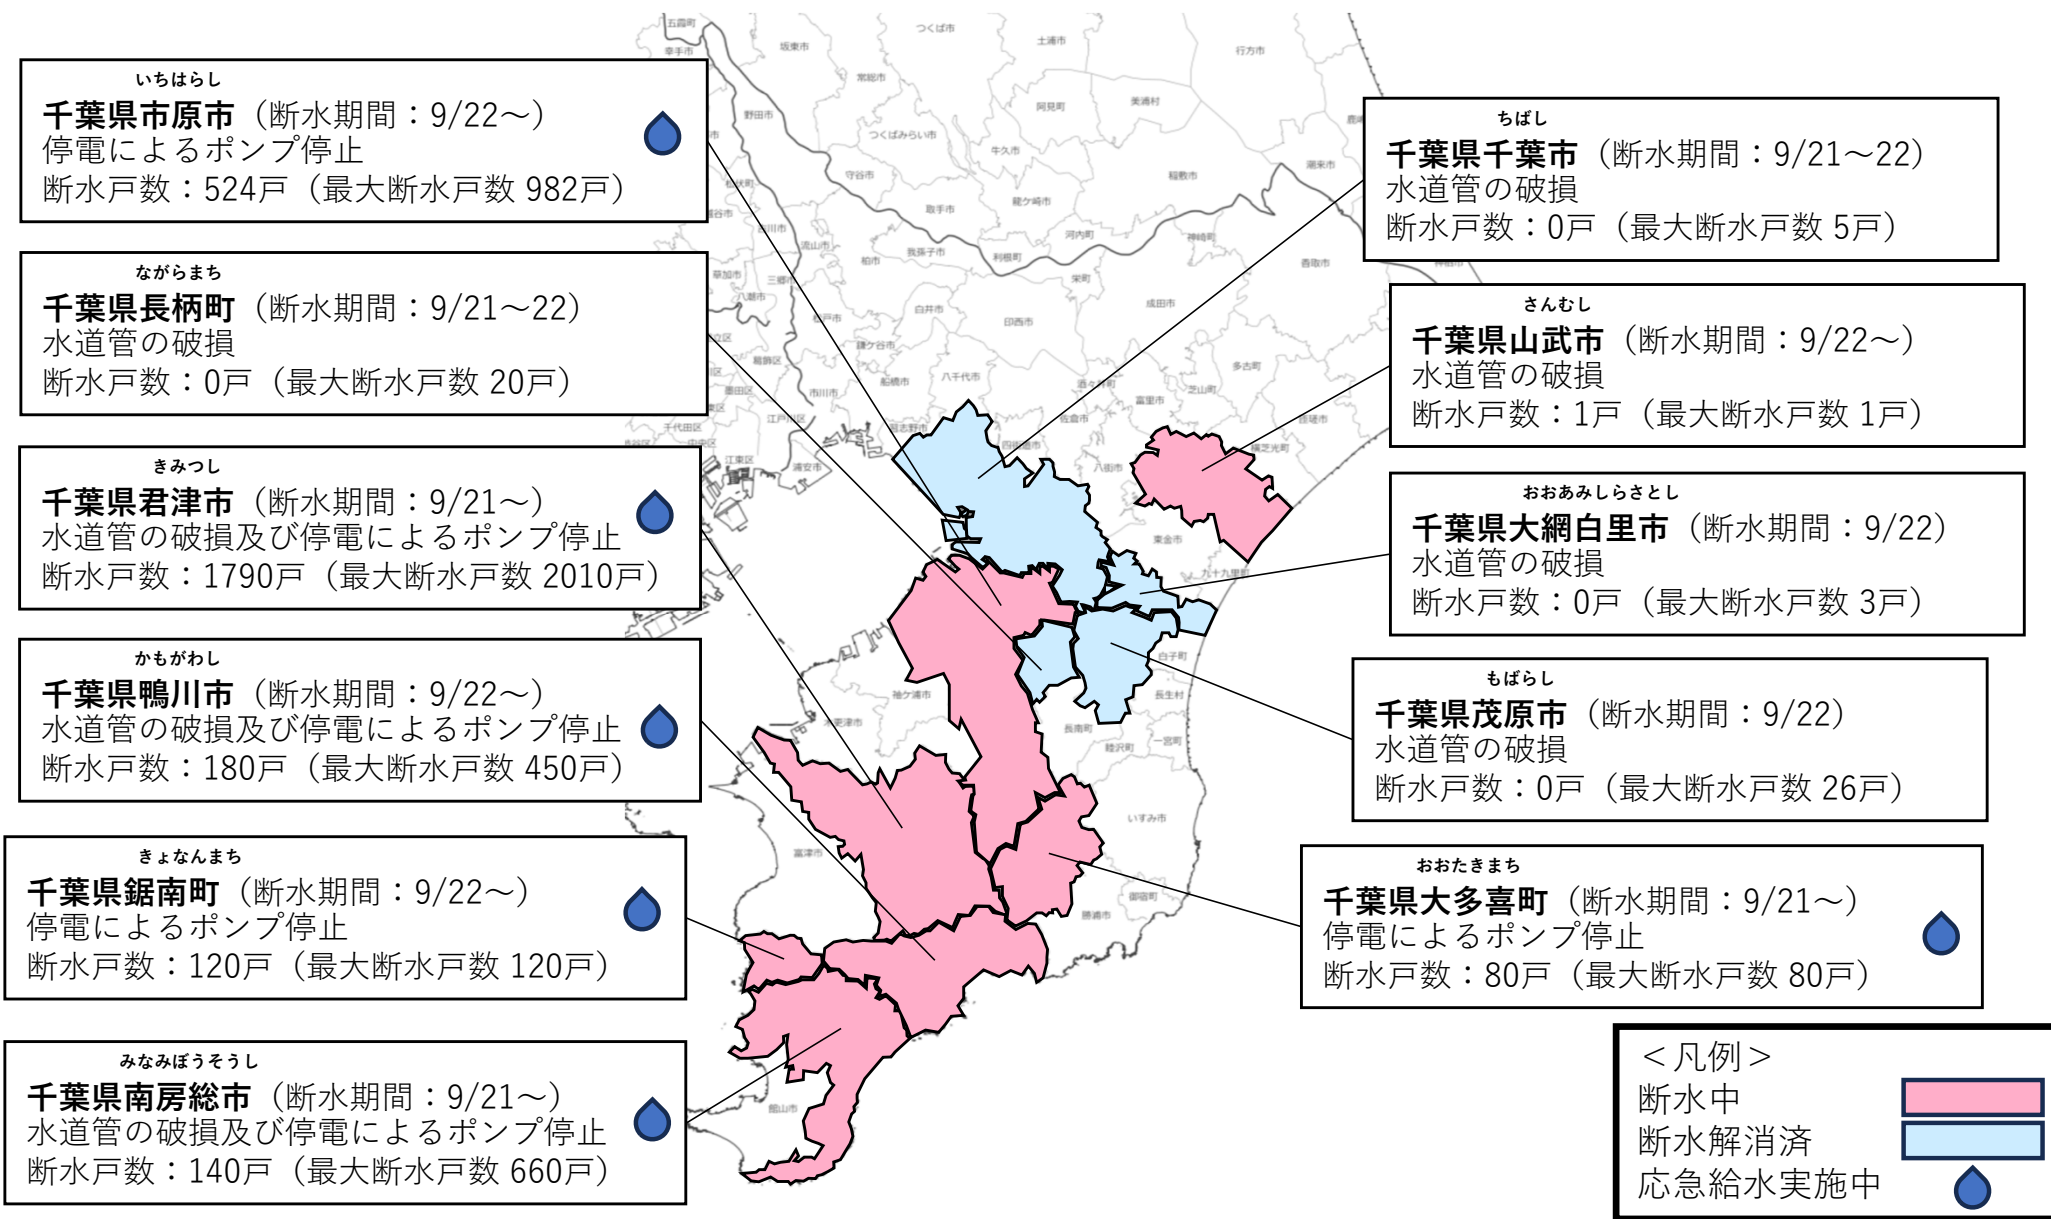
- 千葉県内8市3町で水道管の破損及び停電によるポンプ停止により断水が発生。3市1町では復旧済み。
- 断水中の4市2町では応急給水を実施中。

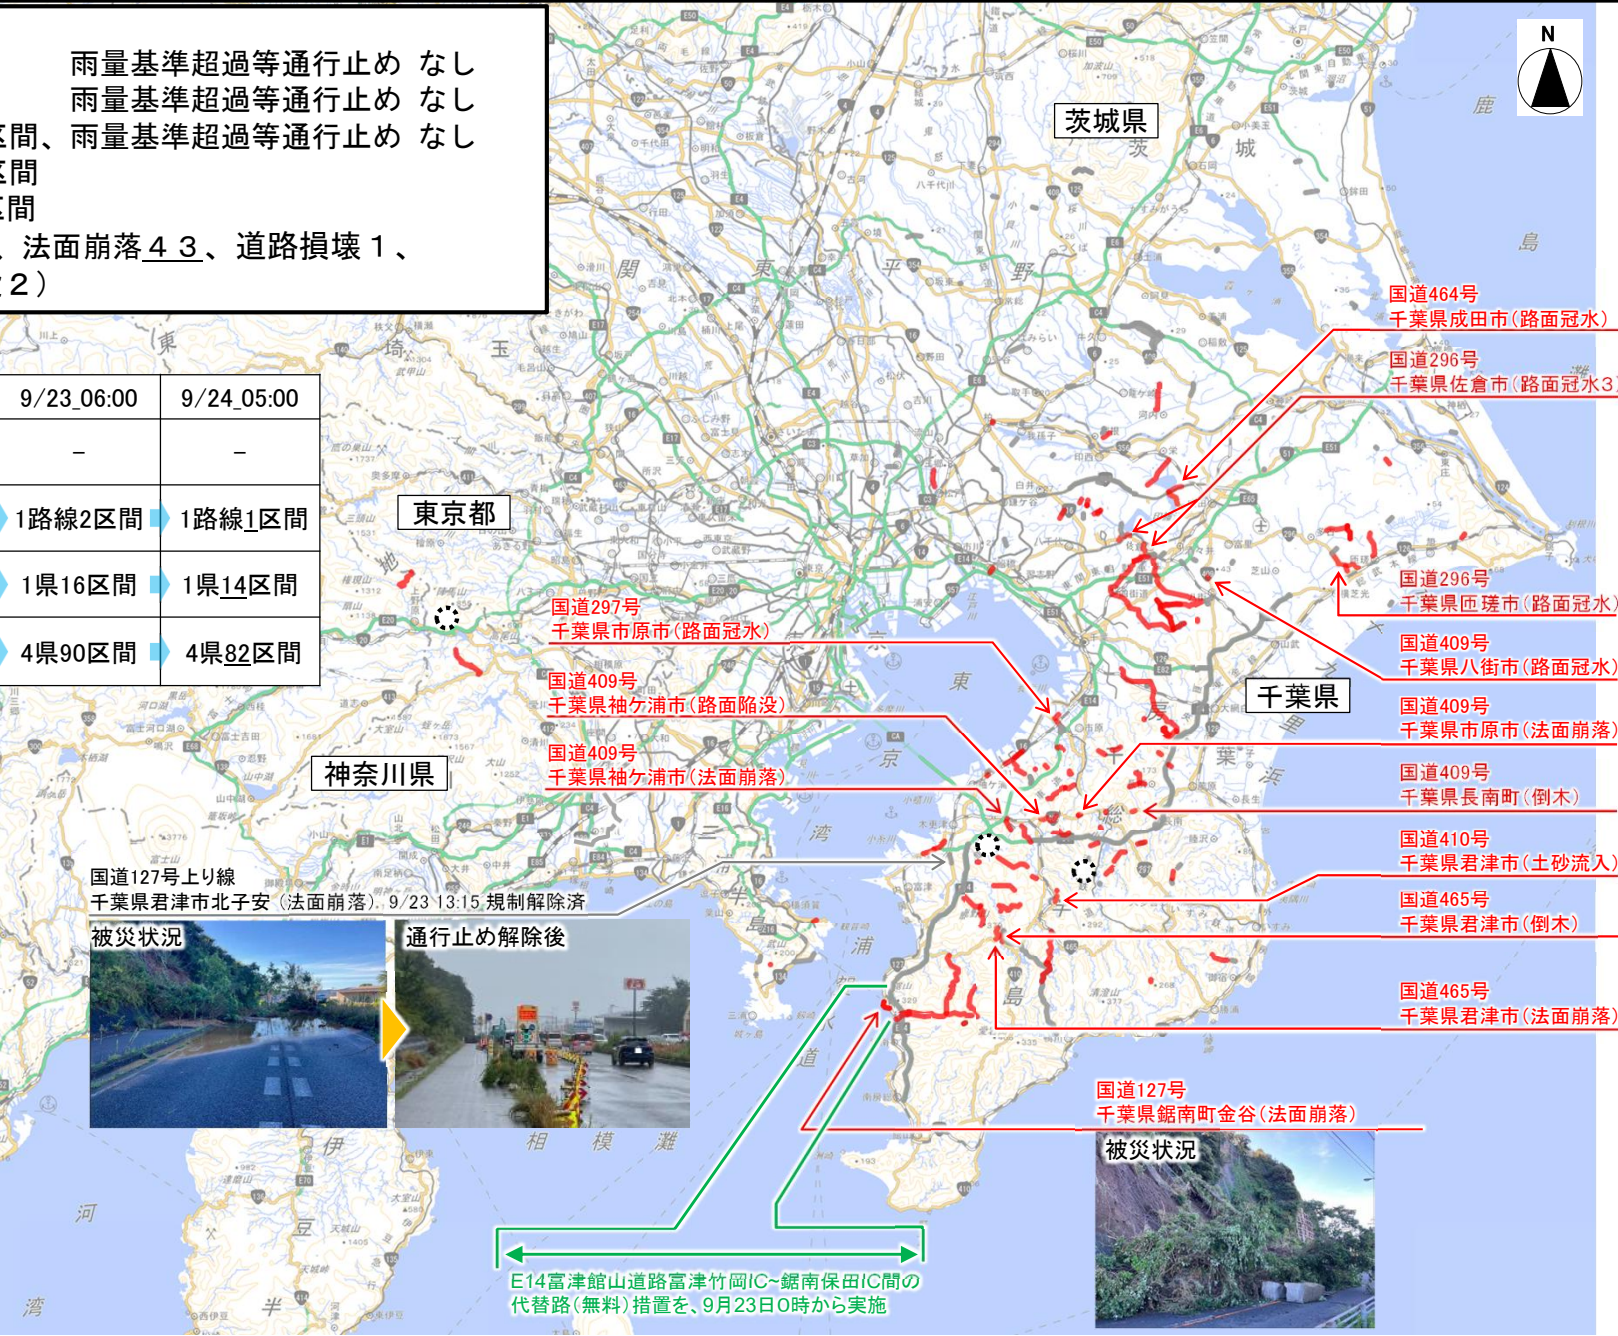
○直 轄 国 道：被災通行止め 1路線1区間、雨量基準超過等通行止め なし

○補 助 国 道：被災通行止め 1県14区間

○都道府県道等：被災通行止め 4県82区間

（路面冠水27、倒木4、法面崩落43、道路損壊1、土砂流入5、路面陥没2）

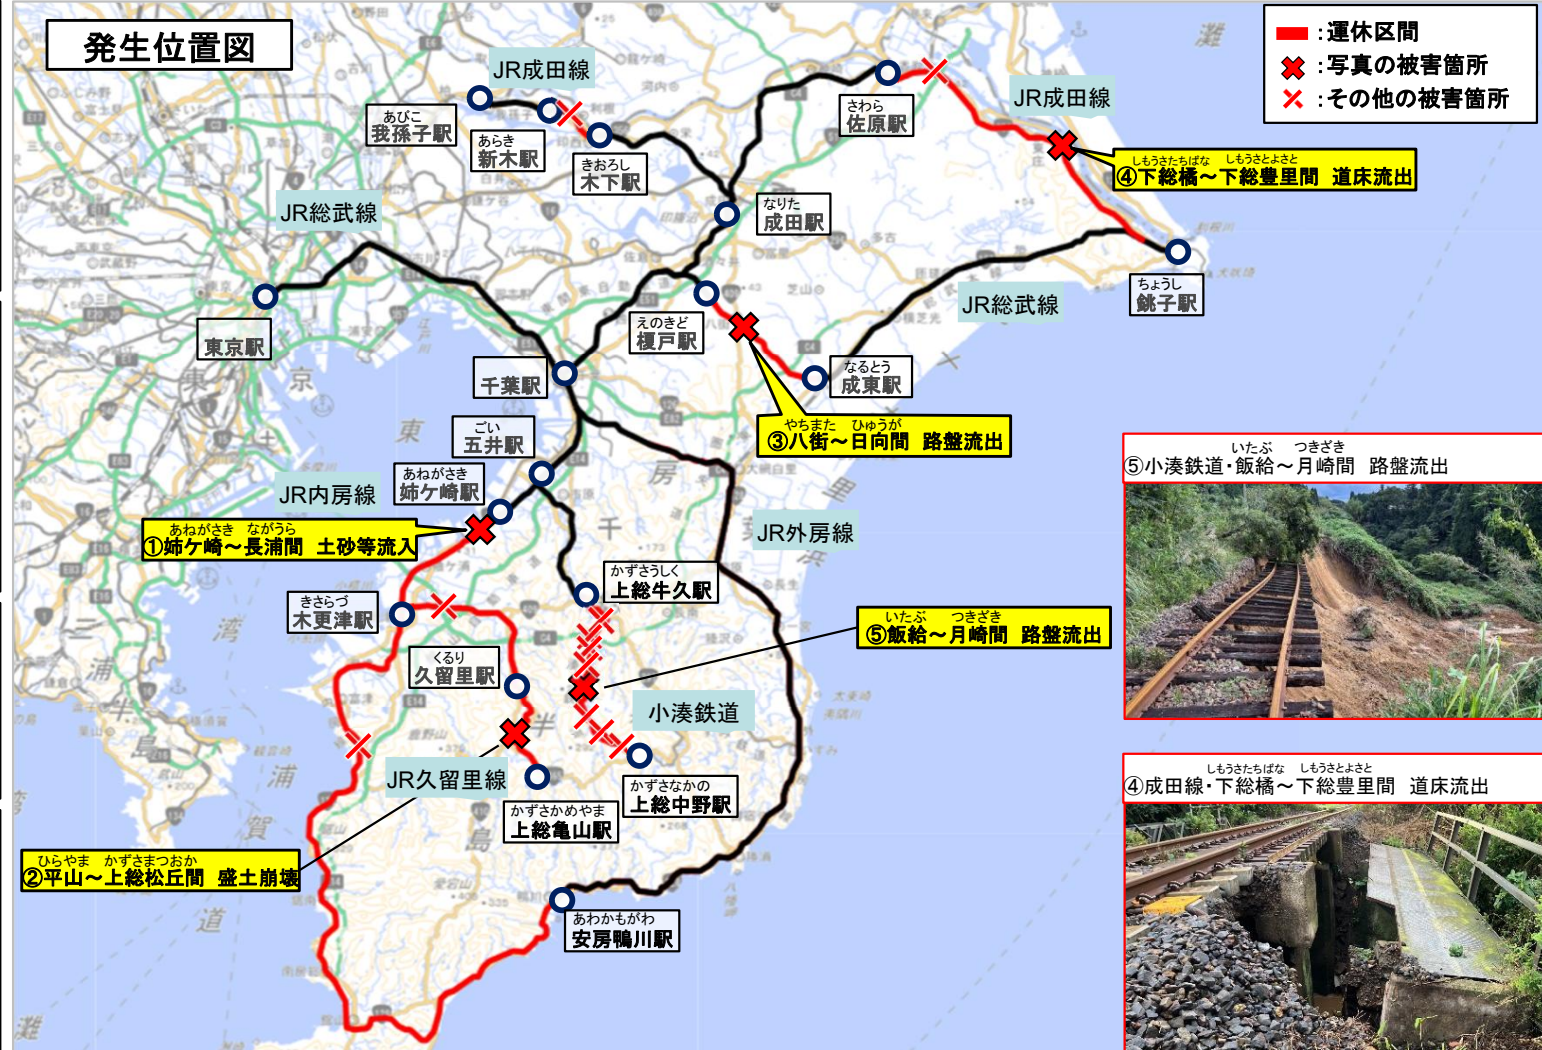
## JR東日本 内房線：土砂等流入等

- 被害場所 あねがさき ながうら おおぬき さぬきまち  
姉ヶ崎～長浦間、大貫～佐貫町間
- 運休区間 姉ヶ崎～安房鴨川間
- 復旧見込 きさらづ  
姉ヶ崎～木更津間  
：復旧まで少なくとも3ヶ月程度かかる見込み  
木更津～安房鴨川間  
：9月26日(土)運転再開の見込み

あねがさき ながうら  
①内房線・姉ヶ崎～長浦間 土砂等流入

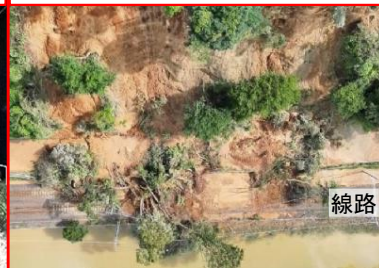
あねがさき ながうら  
①内房線・姉ヶ崎～長浦間 土砂等流入

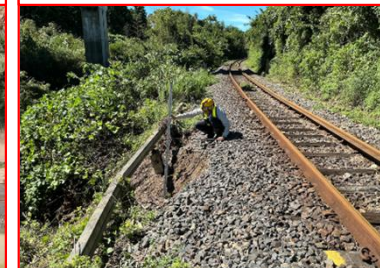
- 被害場所 ぎおん かずさきよかわ ひらやま かずさまつおか  
祇園～上総清川間、平山～上総松丘間
- 運休区間 きさらづ かずさかめやま  
木更津～上総亀山間
- 復旧見込 くるり  
木更津～久留里間  
：復旧まで1週間程度かかる見込み  
久留里～上総亀山間  
：運転再開の見込みは立っていない

ひらやま かずさまつおか  
②久留里線・平山～上総松丘間 盛土崩壊

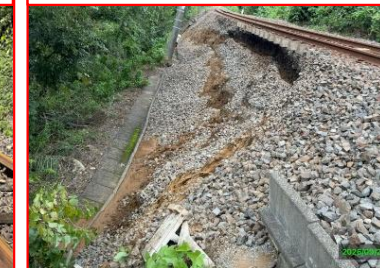
- 被害場所 やちまた ひゅうが  
八街～日向間
- 運休区間 えのきど なるとう  
榎戸～成東間
- 復旧見込 復旧まで1ヶ月程度かかる見込み

やちまた ひゅうが  
③総武線・八街～日向間 路盤流出

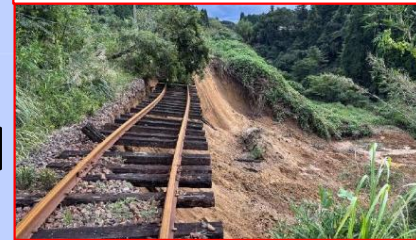
- 被害場所 かずさうしく かずさなかの  
上総牛久～上総中野間
- 運休区間 上総牛久～上総中野間
- 復旧見込 運転再開の見込みは立っていない

いたぶ つきざき  
⑤小湊鉄道・飯給～月崎間 路盤流出

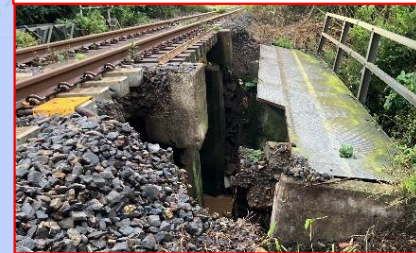
- 被害場所 かとり すいごう しもうさたちばな しもうさとよさと  
香取～水郷間、下総橋～下総豊里間、  
布佐～新木間
- 運休区間 さわら ちようし きおろし  
佐原～銚子間、木下～新木間
- 復旧見込 佐原～銚子間  
：復旧まで2週間程度かかる見込み  
木下～新木間  
：9月26日(土)運転再開の見込み

しもうさたちばな しもうさとよさと  
④成田線・下総橋～下総豊里間 道床流出
