## <被害の状況等>

# 印旛沼、鹿島川・高崎川の浸水被害（R8. 9台風25号出水）

# 台風25号による関東地方の被害状況等について

令和8年9月25日06:45時点

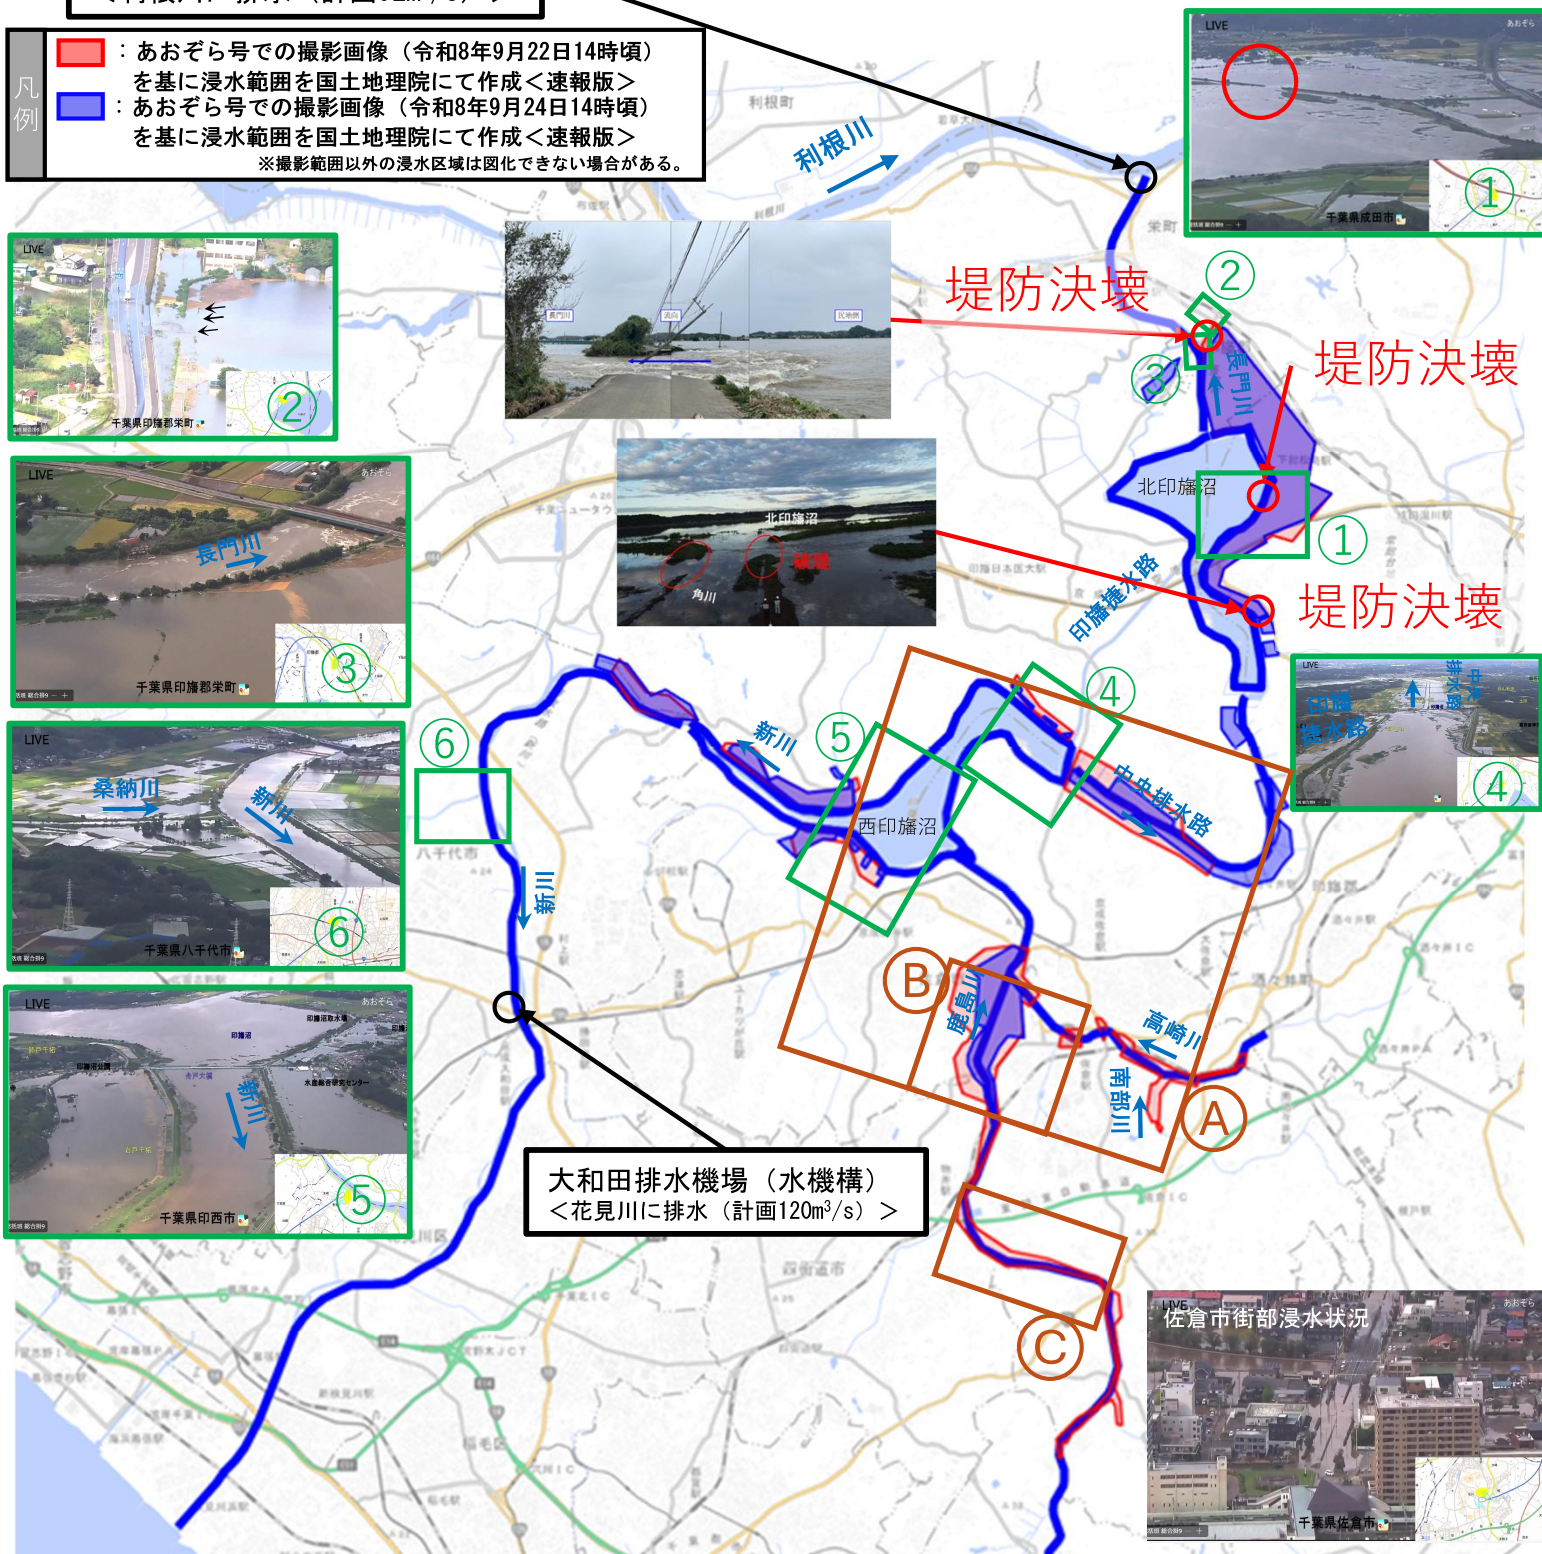
- 北印旛沼・北印旛沼（角川集水路）・長門川※<sup>1</sup>にて3地点4箇所の堤防決壊が発生。  
（※1：長門川の箇所は氾濫した水が長門川に戻るような状況によるもの）
- 北印旛沼4.83m、西印旛沼5.04m※<sup>2</sup>、高崎川鐫木観測所6.25mの水位を観測。  
（※2：観測史上最高水位）

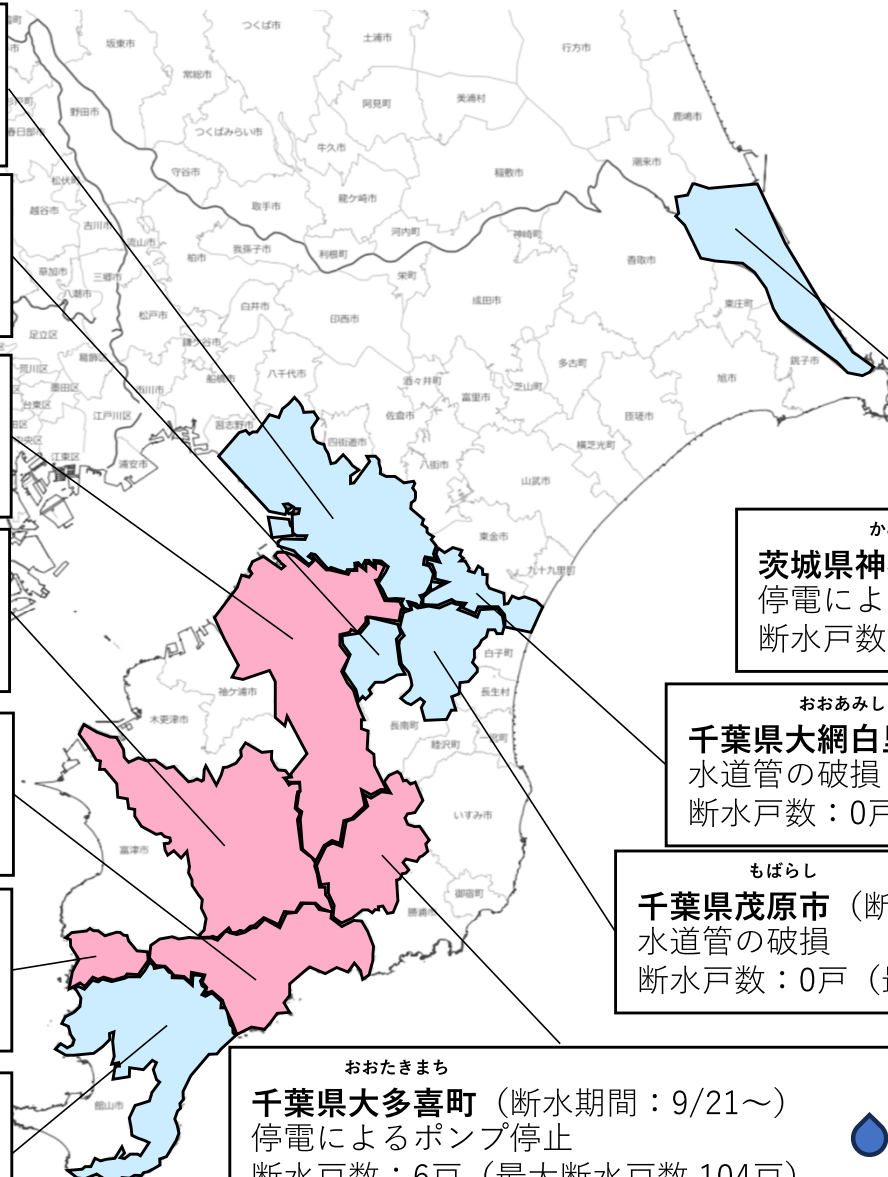
# 【令和8年台風25号】水道施設の被害状況等について

○千葉県内7市3町、茨城県内1市で水道管の破損及び停電によるポンプ停止により断水が発生。5市1町では復旧済み。

○断水中の3市2町では応急給水を実施中。

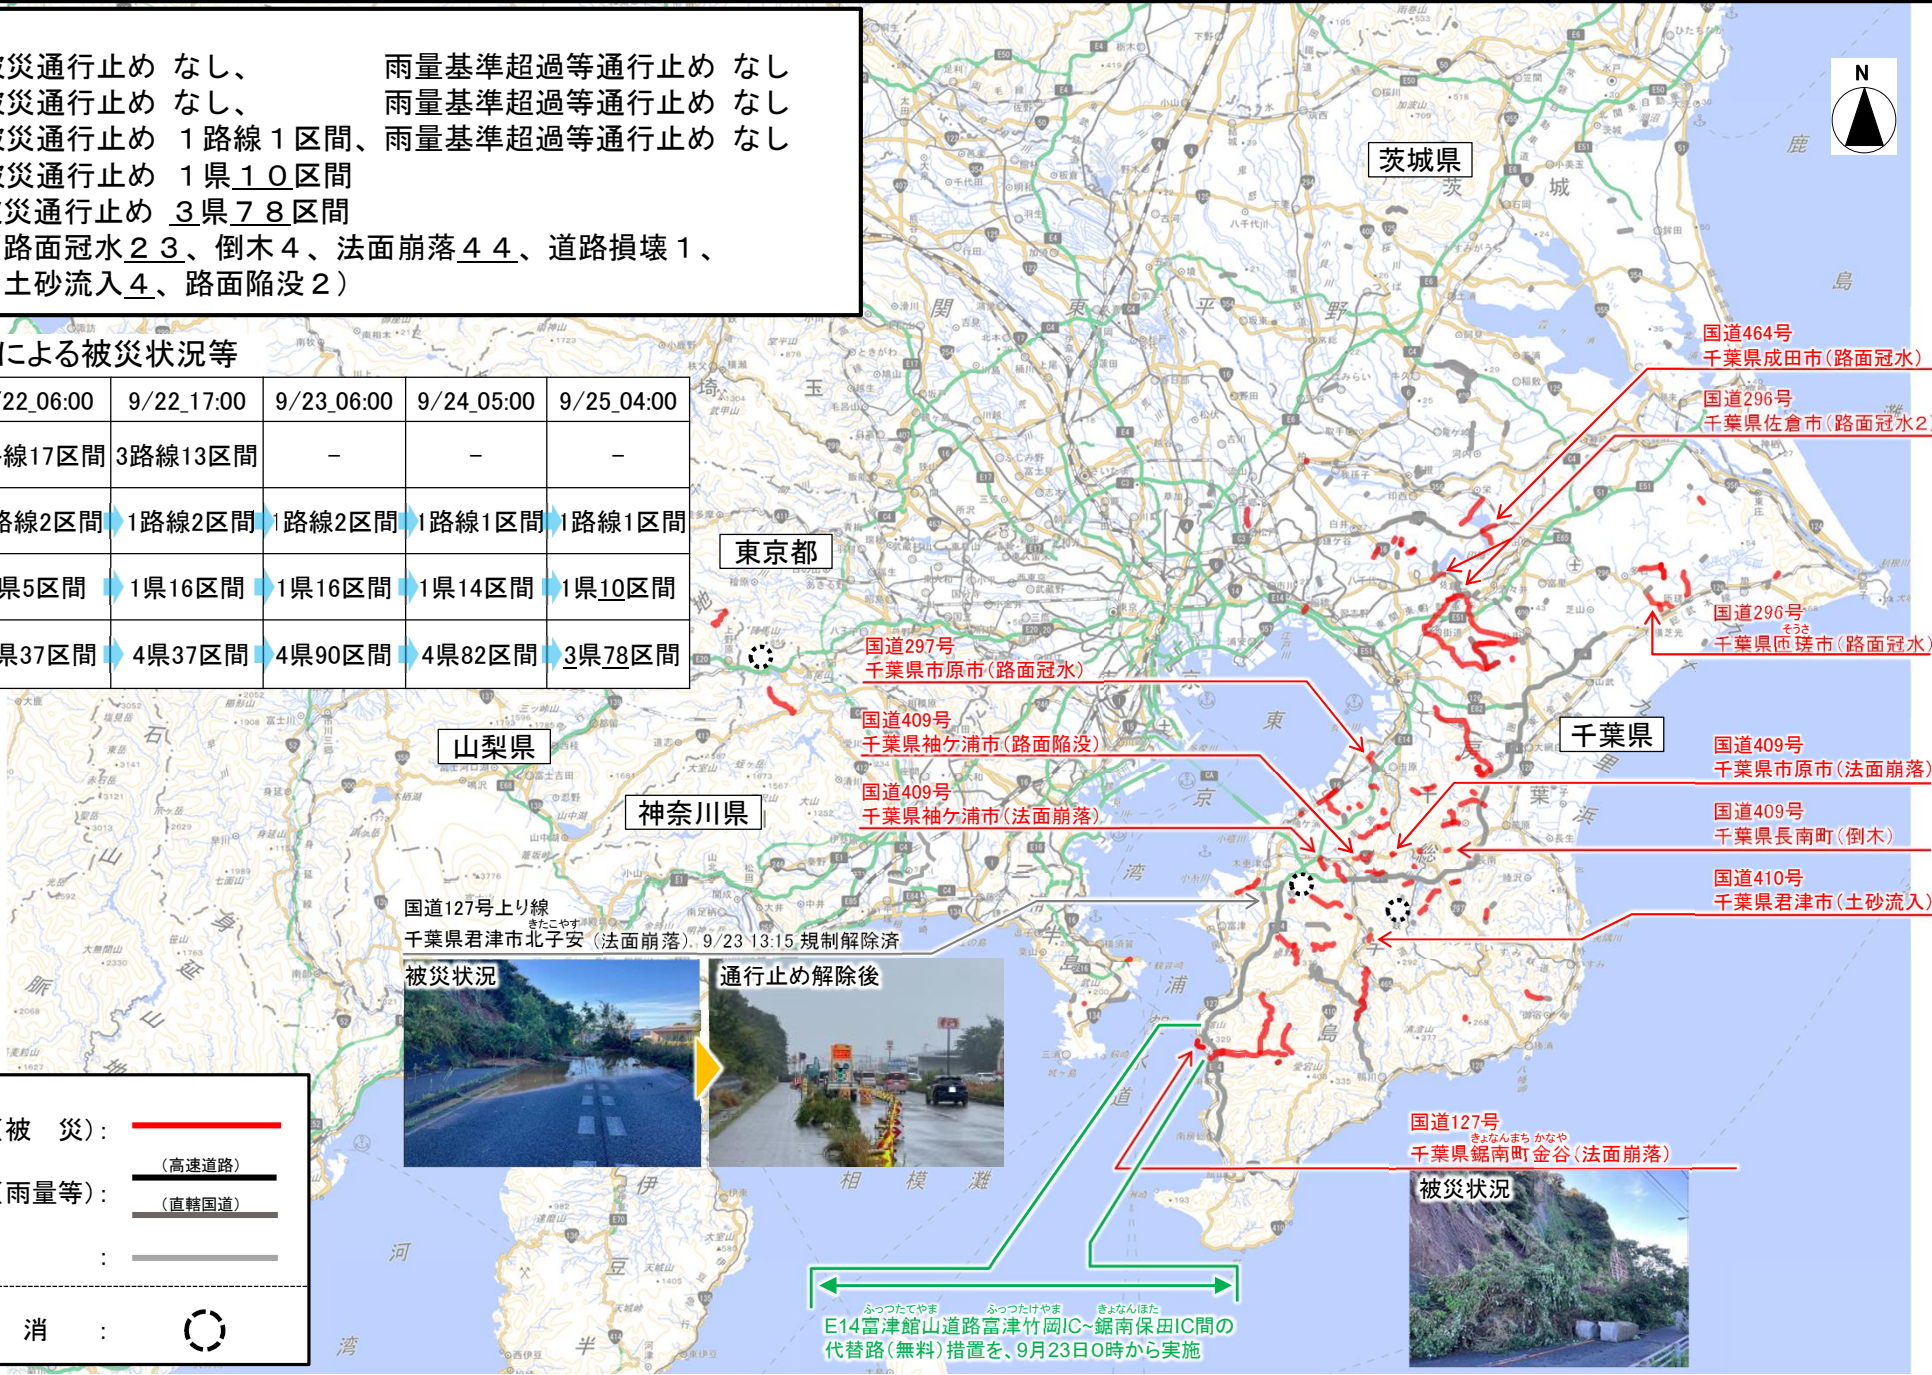
○主な幹線道路（高速、有料、直轄）の被災通行止め 1路線1区間、雨量超過等通行止め なし

○直 轄 国 道：被災通行止め 1路線1区間、

○補 助 国 道：被災通行止め 1県10区間

○都道府県道等：被災通行止め 3県78区間

（路面冠水23、倒木4、法面崩落44、道路損壊1、土砂流入4、路面陥没2）

・道路の土砂流入等による被災状況等

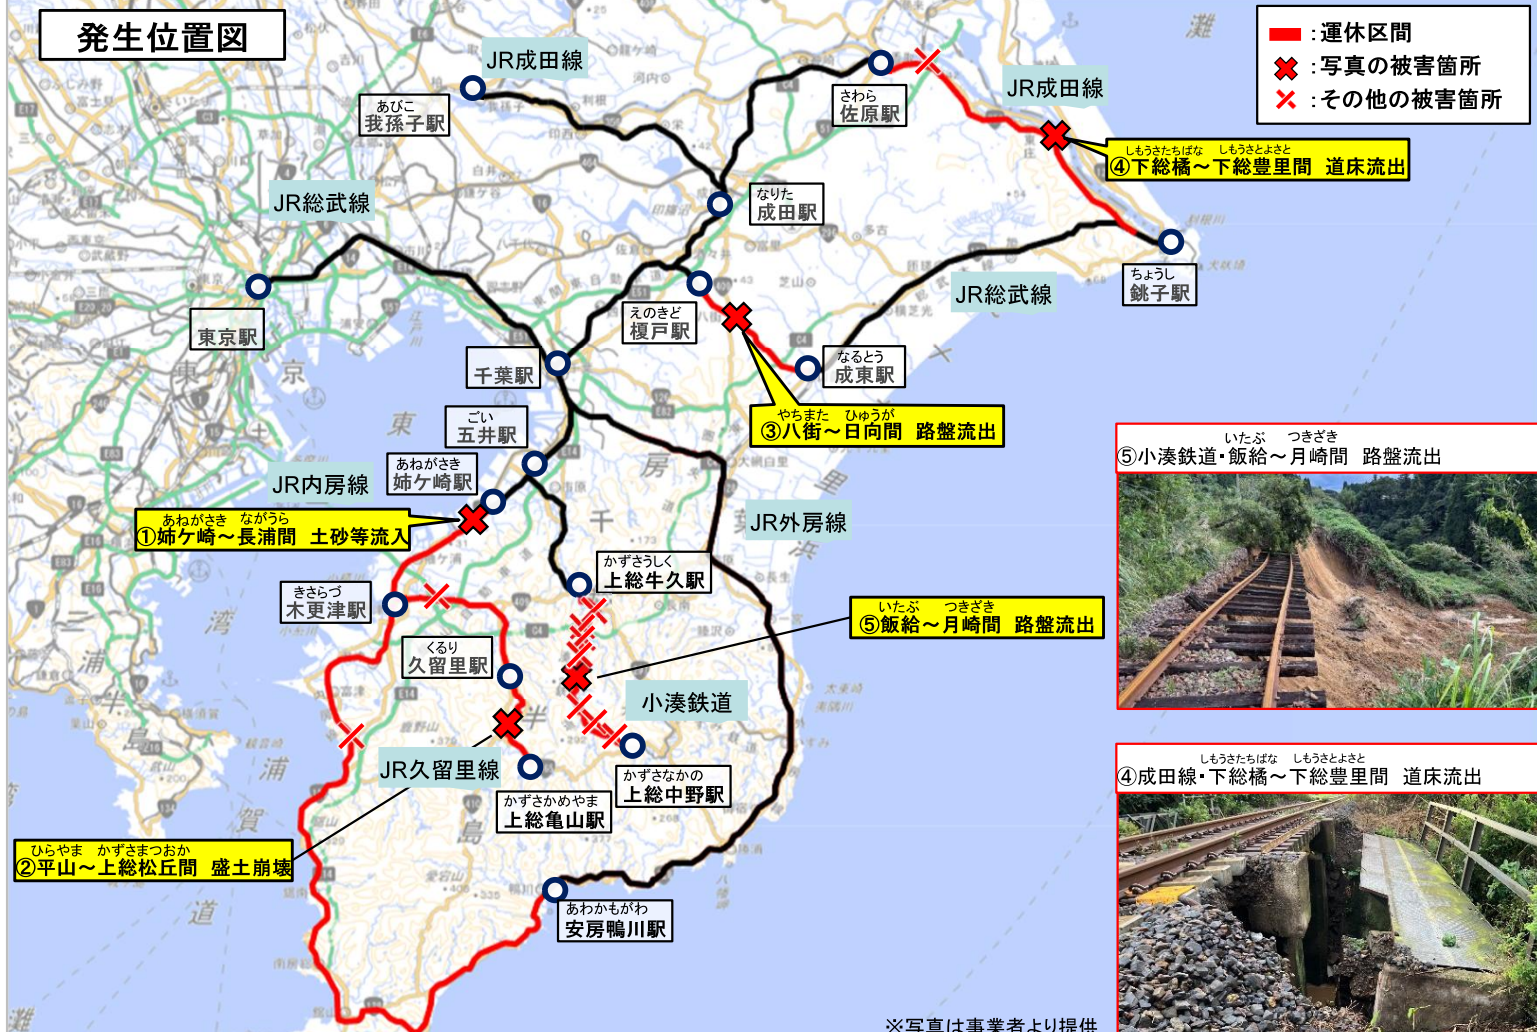
あねがさき ながうら  
①内房線・姉ヶ崎～長浦間 土砂等流入

| 3. 復旧見込 | 姉ヶ崎～木更津間<br>：復旧まで少なくとも3ヶ月程度かかる見込み<br>木更津～安房鴨川間<br>：9月26日(土)始発からの運転再開の見込み |

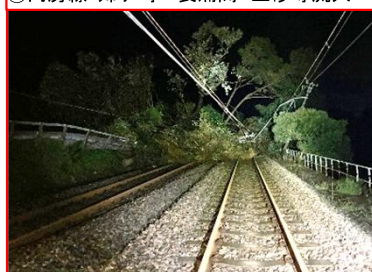
| JR東日本 <sup>うちぼう</sup> 内房線：土砂等流入等 | |
| 1. 被害場所 | あねがさき ながうら おおぬき さぬきまち<br>姉ヶ崎～長浦間、大貫～佐貫間 |

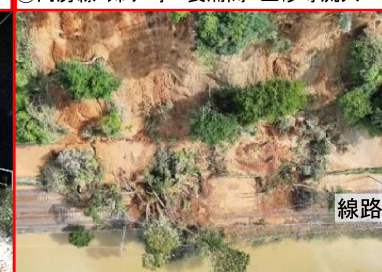
あねがさき ながうら  
①内房線・姉ヶ崎～長浦間 土砂等流入

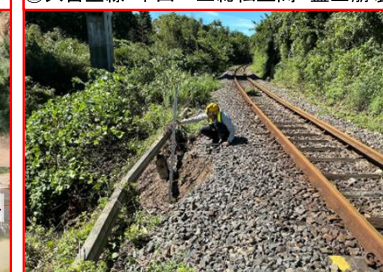
| JR東日本 <sup>くるり</sup> 久留里線：盛土崩壊等 | |
| 1. 被害場所 | ぎおん かずさきかわ ひらやま かずさまつおか<br>祇園～上総清川間、平山～上総松丘間 |

ひらやま かずさまつおか  
②久留里線・平山～上総松丘間 盛土崩壊

| 3. 復旧見込 | 木更津～久留里間<br>：復旧まで1週間程度かかる見込み<br>久留里～上総亀山間<br>：運転再開の見込みは立っていない |

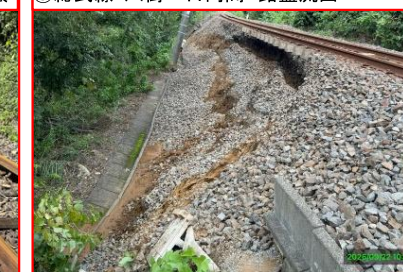
| JR東日本 <sup>そうぶ</sup> 総武線：路盤流出等 | |
| 1. 被害場所 | やちまた ひゅうが<br>八街～日向間 |

やちまた ひゅうが  
③総武線・八街～日向間 路盤流出

| 3. 復旧見込 | 復旧まで1ヶ月程度かかる見込み |
