## <被害の状況等>

# 印旛沼、鹿島川・高崎川の浸水被害（R8. 9台風25号出水）

# 【令和8年台風25号】水道施設の被害状況等について

## 台風25号による関東地方の被害状況等について

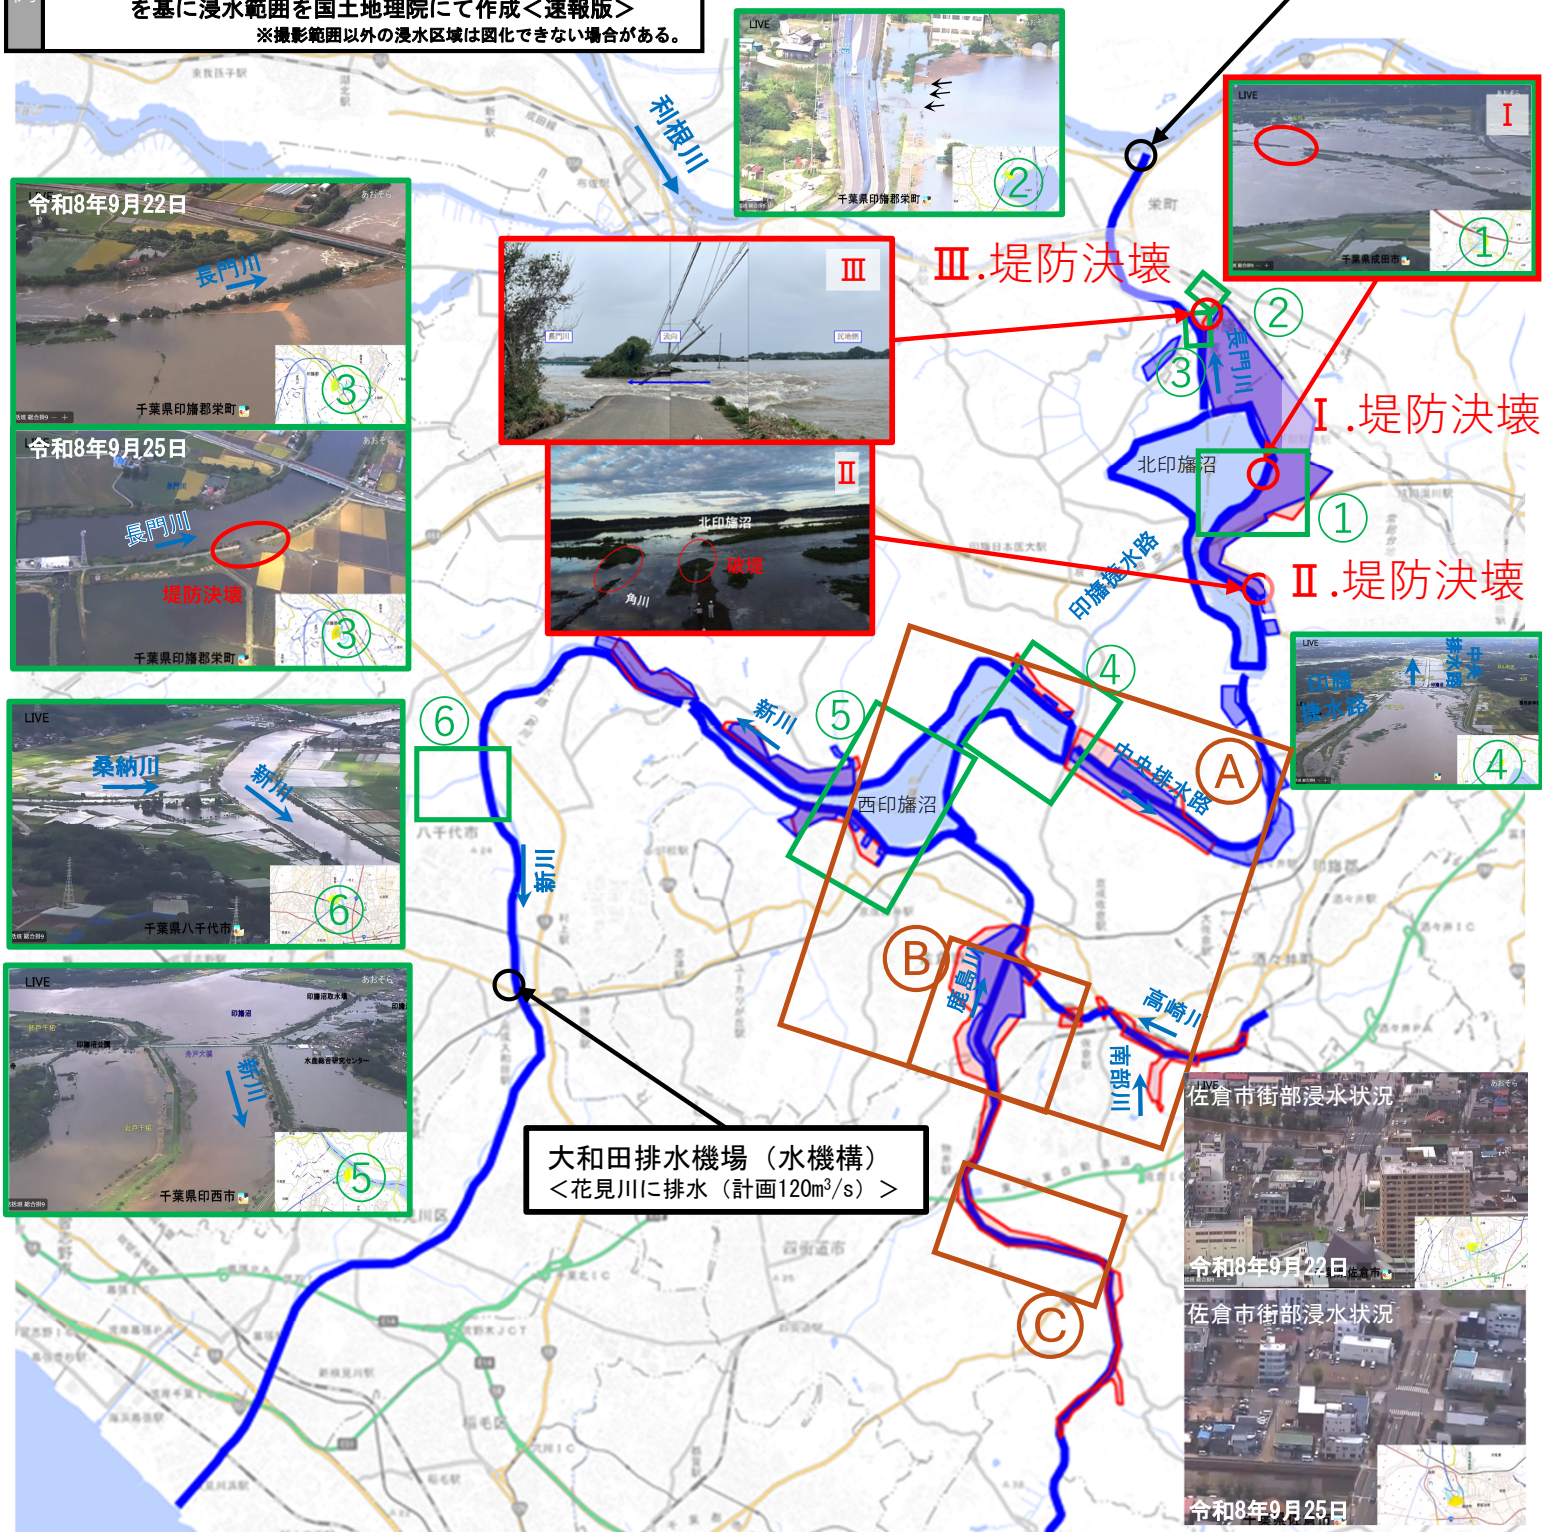
- 北印旛沼・北印旛沼（角川集水路）・長門川※<sup>1</sup>にて3地点4箇所の堤防決壊が発生。  
（※1：長門川の箇所は氾濫した水が長門川に戻るような状況によるもの）
- 北印旛沼4.83m、西印旛沼5.04m※<sup>2</sup>、高崎川鍋木観測所6.25mの水位を観測。  
（※2：観測史上最高水位）

印旛排水機場（水機構）  
 ＜利根川に排水（計画92m<sup>3</sup>/s）＞

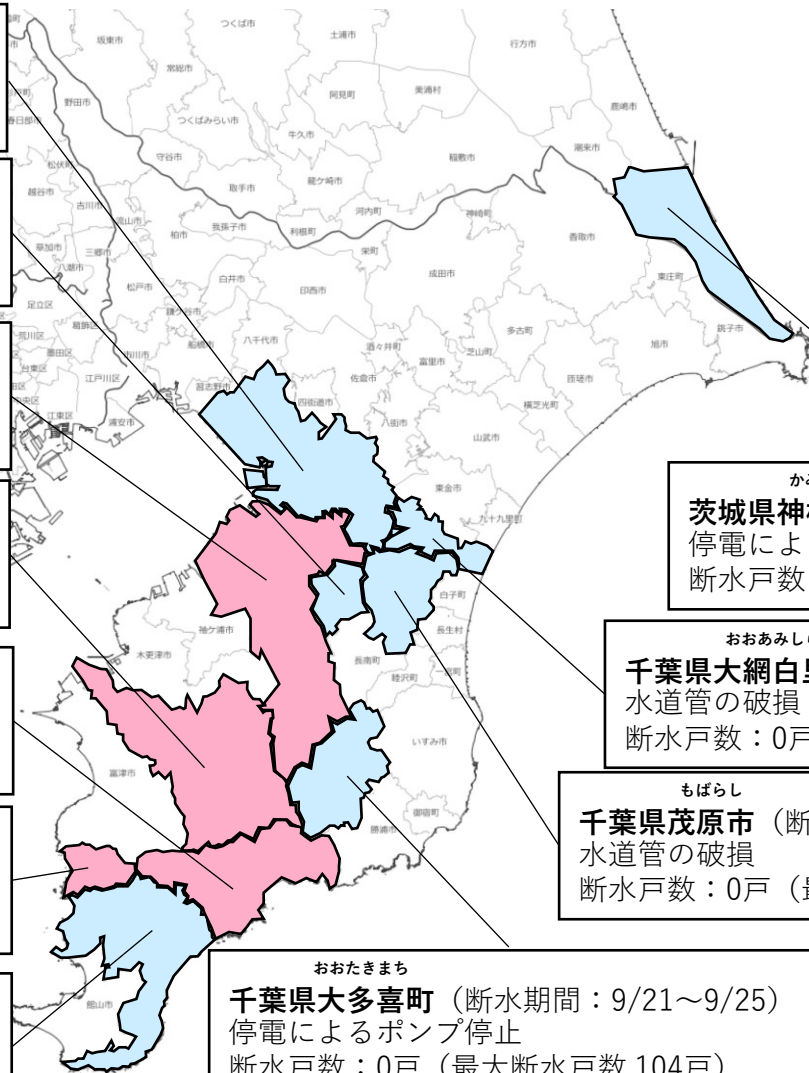
- 千葉県内7市3町、茨城県内1市で水道管の破損及び停電によるポンプ停止により断水が発生。5市2町では復旧済み。
- 断水中の3市1町では応急給水を実施中。

ちばし  
千葉県千葉市（断水期間：9/21～22）  
水道管の破損  
断水戸数：0戸（最大断水戸数 5戸）

ながらまち  
千葉県長柄町（断水期間：9/21～22）  
水道管の破損  
断水戸数：0戸（最大断水戸数 20戸）

いちはらし  
千葉県市原市（断水期間：9/22～）  
停電によるポンプ停止  
断水戸数：335戸（最大断水戸数 982戸）

きみつし  
千葉県君津市（断水期間：9/21～）  
水道管の破損及び停電によるポンプ停止  
断水戸数：1340戸（最大断水戸数 2010戸）

かもがわし  
千葉県鴨川市（断水期間：9/22～）  
水道管の破損及び停電によるポンプ停止  
断水戸数：130戸（最大断水戸数 450戸）

きよなんまち  
千葉県鋸南町（断水期間：9/22～）  
停電によるポンプ停止  
断水戸数：18戸（最大断水戸数 113戸）

みなみぼうそうし  
千葉県南房総市（断水期間：9/21～24）  
水道管の破損及び停電によるポンプ停止  
断水戸数：0戸（最大断水戸数 660戸）

かみすし  
茨城県神栖市（断水期間：9/21）  
停電によるポンプ停止  
断水戸数：0戸（最大断水戸数 4,700戸）

おおあみしらさとし  
千葉県大網白里市（断水期間：9/22）  
水道管の破損  
断水戸数：0戸（最大断水戸数 3戸）

もばらし  
千葉県茂原市（断水期間：9/22）  
水道管の破損  
断水戸数：0戸（最大断水戸数 26戸）

おおたきまち  
千葉県大多喜町（断水期間：9/21～9/25）  
停電によるポンプ停止  
断水戸数：0戸（最大断水戸数 104戸）

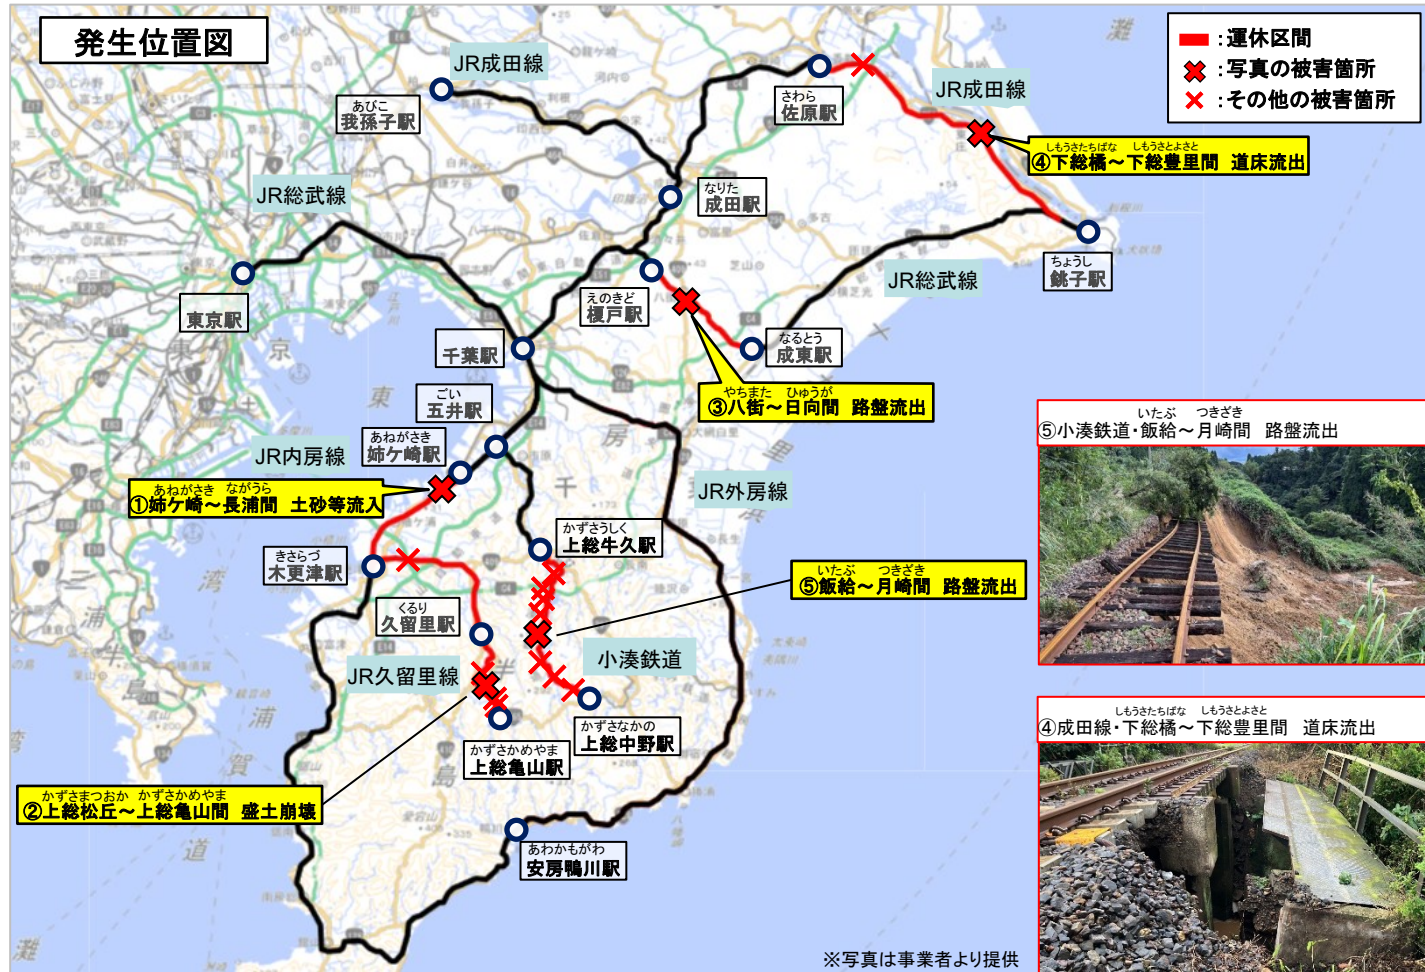
## 発生位置図

④下総橋～下総豊里間 道床流出

③八街～日向間 路盤流出

⑤飯給～月崎間 路盤流出

⑤小湊鉄道・飯給～月崎間 路盤流出

④成田線・下総橋～下総豊里間 道床流出

①内房線・姉ヶ崎～長浦間 土砂等流入

②久留里線・上総松丘～上総亀山間 盛土崩壊

③総武線・八街～日向間 路盤流出

- 被害場所 姉ヶ崎～長浦間
- 運休区間 姉ヶ崎～木更津間
- 復旧見込 復旧まで少なくとも3ヶ月程度かかる見込み
- 代行輸送 9月28日(月)よりバスによる代行輸送実施を検討

- 被害場所 祇園～上総清川間、平山～上総亀山間
- 運休区間 木更津～上総亀山間
- 復旧見込 木更津～久留里間  
: 10月3日(土)の運転再開を目指す  
久留里～上総亀山間  
: 運転再開の見込みは立っていない
- 代行輸送 9月28日(月)よりバス・タクシーによる代行輸送実施を検討

- 被害場所 八街～日向間
- 運休区間 榎戸～成東間
- 復旧見込 復旧まで1ヶ月程度かかる見込み
- 代行輸送 9月28日(月)よりバスによる代行輸送実施を検討

- 被害場所 香取～水郷間、下総橋～下総豊里間
- 運休区間 佐原～銚子間
- 復旧見込 10月4日(日)の運転再開を目指す
- 代行輸送 9月28日(月)よりバスによる代行輸送実施を検討

- 被害場所 上総牛久～上総中野間
- 運休区間 上総牛久～上総中野間
- 復旧見込 運転再開の見込みは立っていない
- 代行輸送 未定
