# 印旛沼、鹿島川・高崎川の浸水被害（R8. 9台風25号出水）

# 【令和8年台風25号】水道施設の被害状況等について

# 台風25号による関東地方の被害状況等について

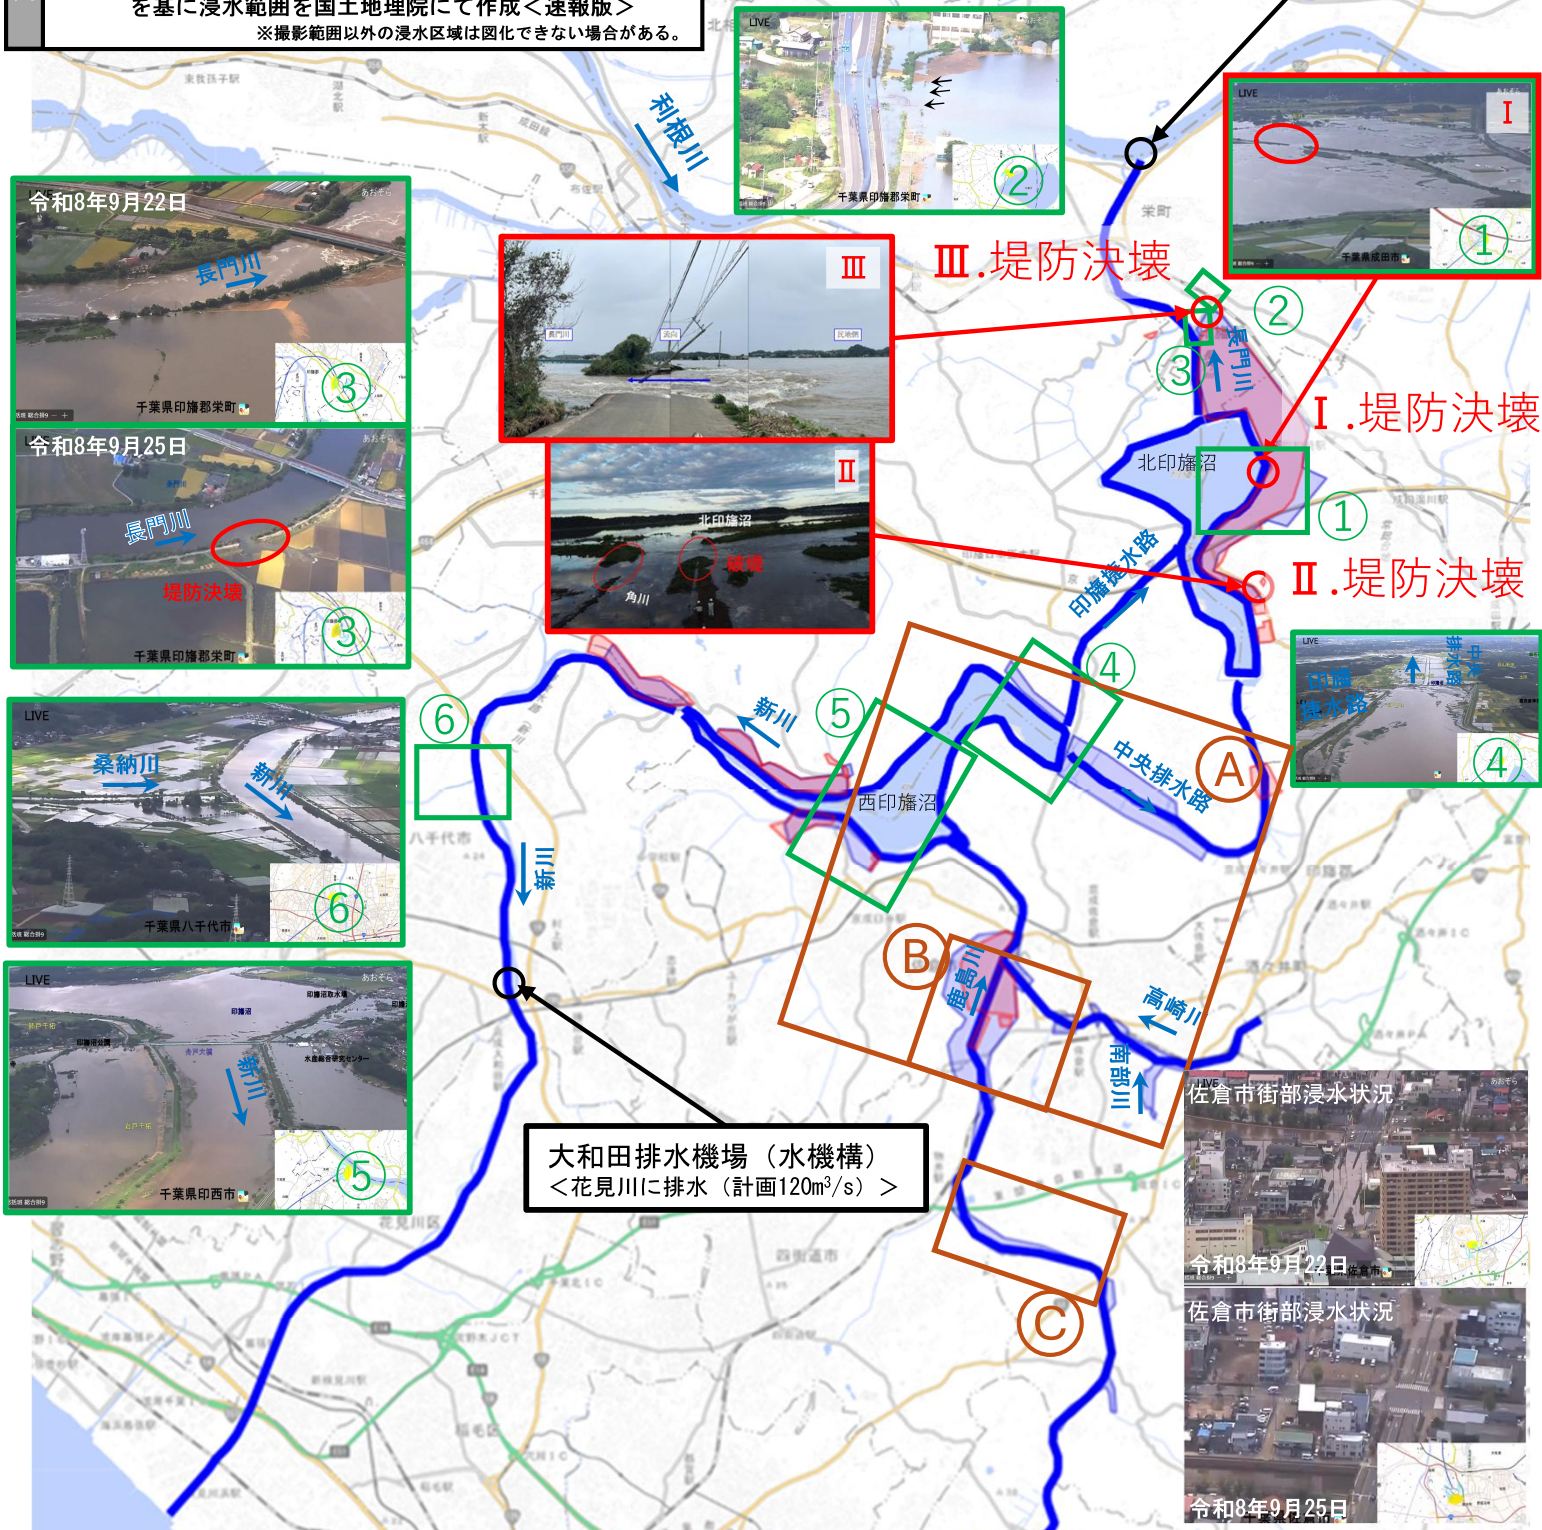
●北印旛沼・北印旛沼（角川集水路）・長門川※<sup>1</sup>にて3地点4箇所の堤防決壊が発生。

（※1：長門川の箇所は氾濫した水が長門川に戻るような状況によるもの）

●北印旛沼4.83m、西印旛沼5.04m※<sup>2</sup>、高崎川鍋木観測所6.25mの水位を観測。

（※2：観測史上最高水位）

印旛排水機場（水機構）  
 ＜利根川に排水（計画92m<sup>3</sup>/s）＞

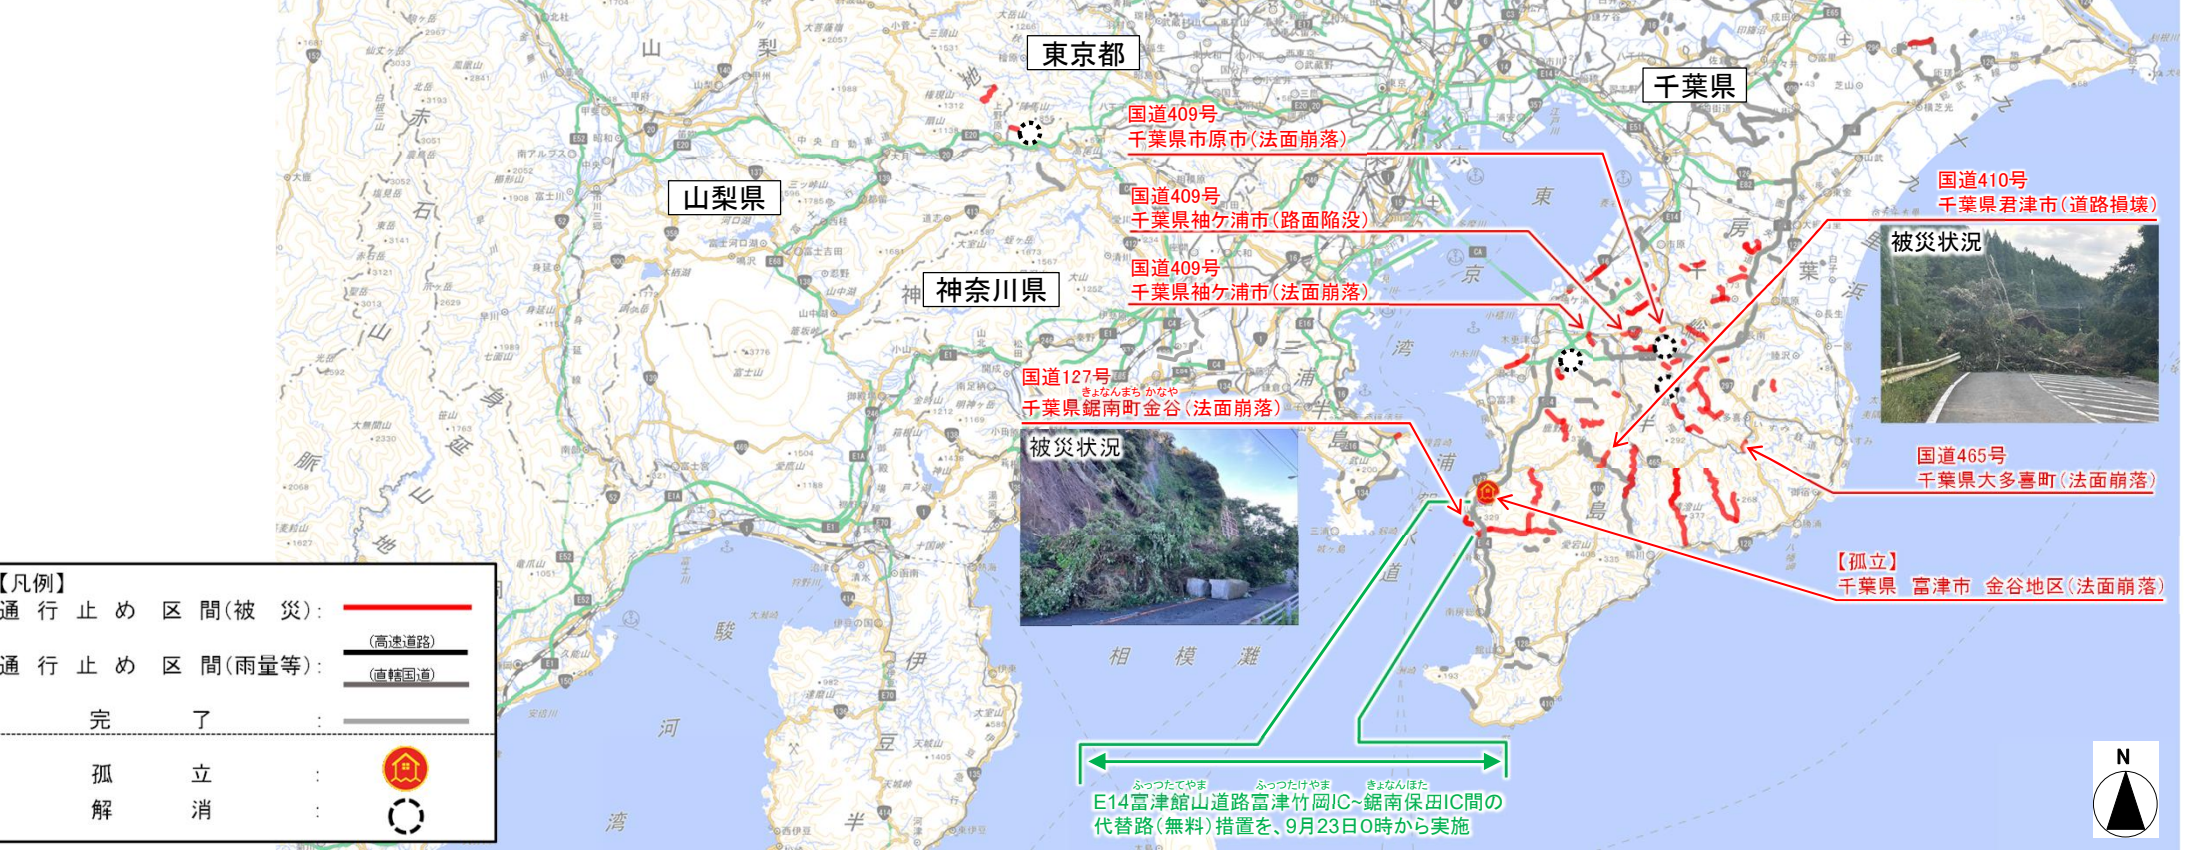
○高 速 道 路:被災通行止め なし、  
○有 料 道 路:被災通行止め なし、  
○直 轄 国 道:被災通行止め1路線1区間、  
○補 助 国 道:被災通行止め1県 5区間  
○都道府県道等:被災通行止め6県59区間  
(路面冠水2、倒木7、道路損壊3、法面崩落40、土砂流入3、路面陥没3、落石1)

・道路の土砂流入等による被災状況等

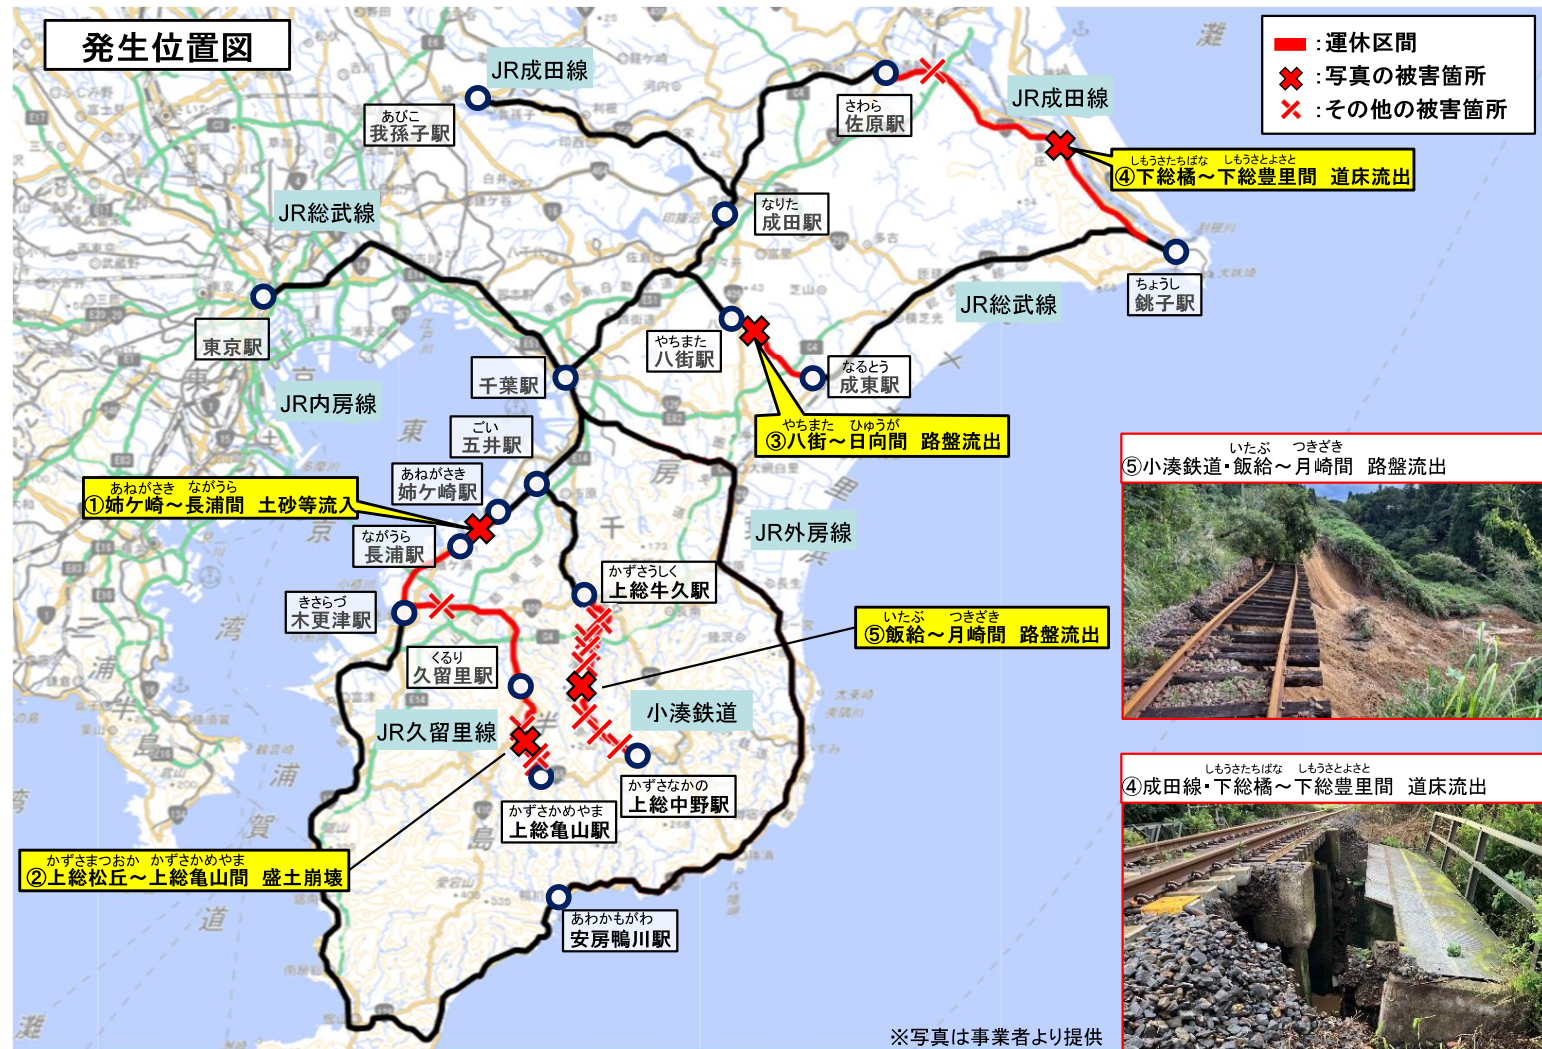
| JR東日本 <sup>うちぼう</sup> 内房線 : 土砂等流入等 | |
| 1. 被害場所 | あねがさき ながうら 姉ヶ崎～長浦間 |

| JR東日本 <sup>くるとり</sup> 久留里線 : 盛土崩壊等 | |
| 1. 被害場所 | ぎおん かずさきよかわ ひらやま かずさかめやま 祇園～上総清川間、平山～上総亀山間 |

| JR東日本 <sup>そうぶ</sup> 総武線 : 路盤流出等 | |
| 1. 被害場所 | やちまた ひゅうが 八街～日向間 |

| JR東日本 <sup>なりた</sup> 成田線 : 道床流出等 | |
| 1. 被害場所 | かとり すいごう しもうさたちばな しもうさとよさと 香取～水郷間、下総橋～下総豊里間 |

| 小湊鉄道 : 路盤流出等 | |
| 1. 被害場所 | かずさうしく かずさなかの 上総牛久～上総中野間 |

| 3. 復旧見込 | 復旧まで少なくとも3ヶ月程度かかる見込み |
| 5. 備考 | 長浦駅に必要な設備(分岐器等)を仮設することで、長浦～木更津間の運転再開を検討中 |

| 3. 復旧見込 | くるとり 木更津～久留里間<br>:10月3日(土)の運転再開を目指す<br>久留里～上総亀山間<br>:運転再開の見込みは立っていない |
