4.2.4 被害の大きかった水道事業

(1) 文字簡易水道事業

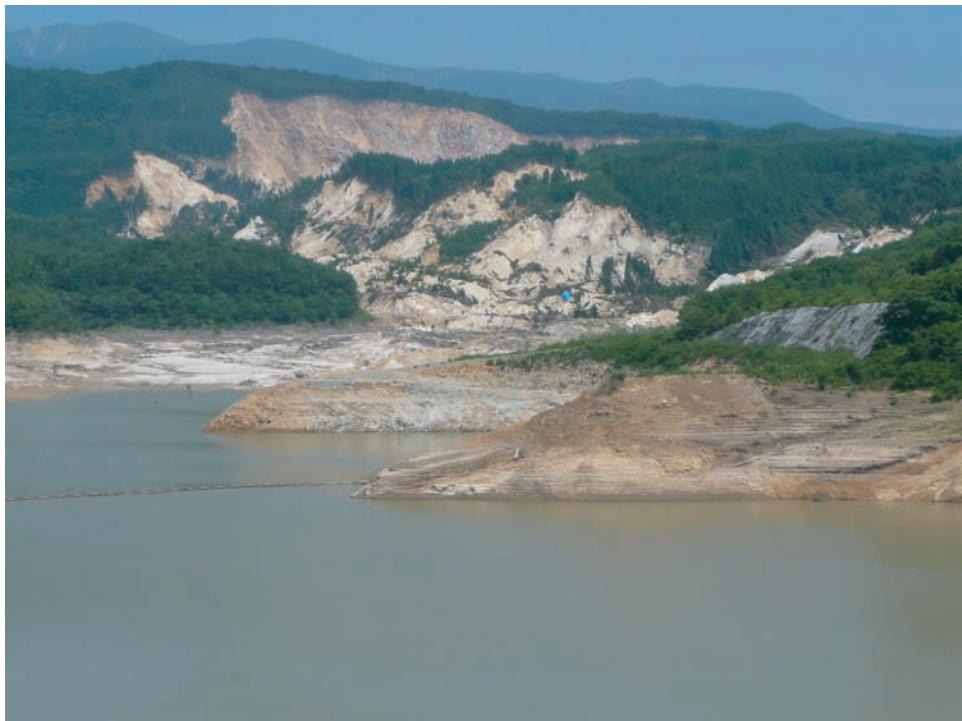
荒砥沢ダム貯留池上流での崩壊と大規模な地滑りが生じた。(写真4.8)

写真4.8 荒砥沢ダム 上流部大規模地滑り箇所

地すべりの規模：幅900m、長さ1,300m (図2.3.2参照)

文字簡易水道においても土砂崩落が生じ、管の閉塞で仮設導水管による対応を行った。濁り水対策はろ過器で対応した。
