5.2 栗原市の被害

5.2.1 被害概要

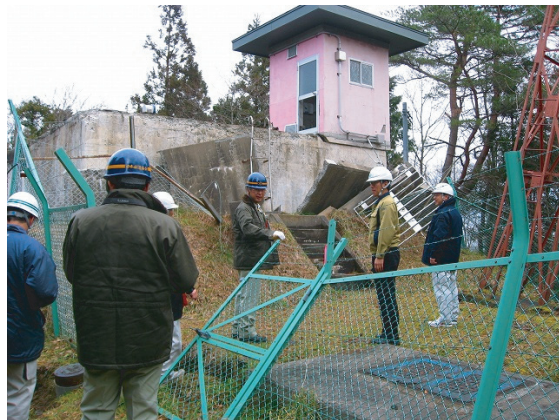
写真 5.6 小豆畑配水池被害状況

- ① 文字簡易水道では、原水の濁りが発生した（写真4.9参照）。
- ② 山口飲料水供給施設では、薬注設備が破損した。
- ③ 花山小豆畑簡易水道では、配水池の崩落により断水した。
- ④ 沼山簡易給水施設では、水源の枯渇により断水した。
- ⑤ 金沢飲料水供給施設では、停電により断水した。
- ⑥ 花山山内簡易水道では、停電により断水した。
- ⑦ 浅布・小川原飲料水供給施設では、水源が崩落した（写真4.13参照）
- ⑧ 花山温湯簡易水道では、水源が崩落した。
- ⑨ 花山大笹・荒谷簡易水道では、原水の濁りが発生した。
