上下水道の復旧急げ！

岩手・宮城 内陸地震

栗原市、奥州市で調査進む

平成20年6月23日 水道産業新聞

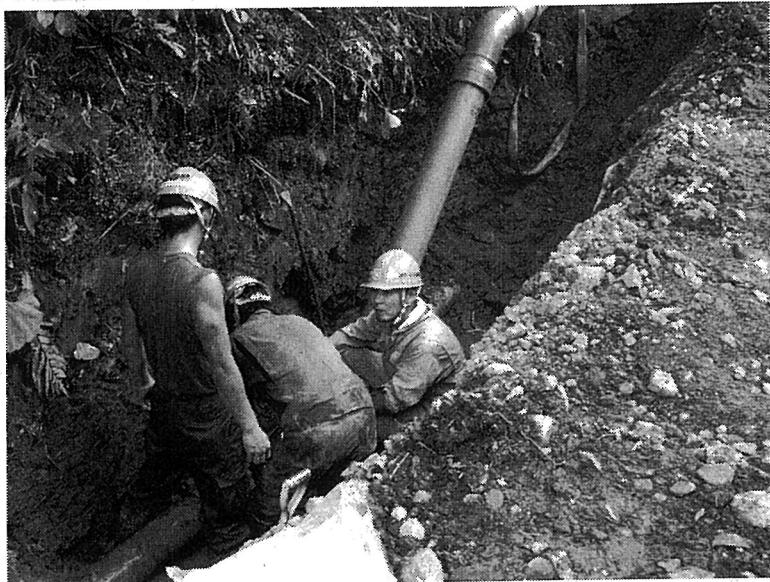
奥州市での復旧作業（写真提供＝日本水道協会）

上水道を運営している。地震の影響で水源から取水できなくなつた地区があり今後の対策を協議。奥州市では水源（湧水）から淨水場までの導水

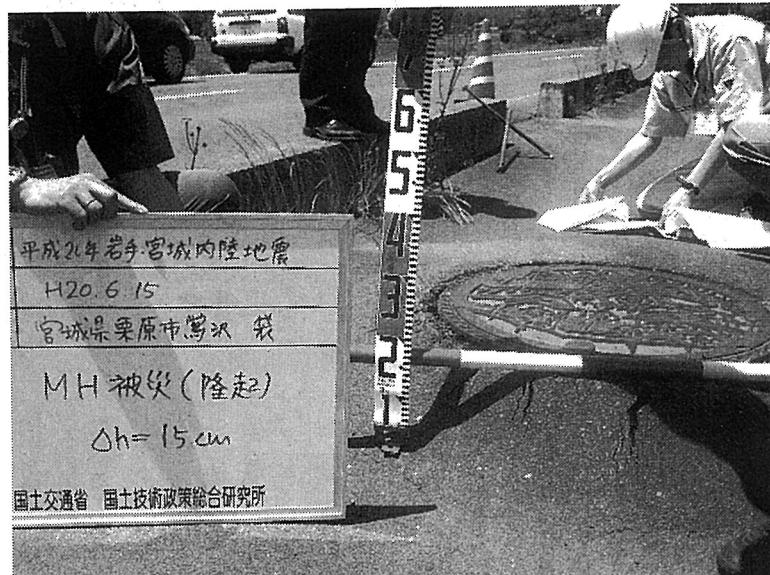
栗原市の鶯沢地区でマンホールが浮上（写真提供＝国土技術政策総合研究所）

機 査。濃縮槽汚泥搔き寄せ
1次消化タンク汚泥の水沢浄化センターを調査。鶯沢地区を中心とした下水道機構が栗原市の管渠を調査。鶯沢地区を中心として約70箇所のマンホールの隆起が確認された。
