### 3章 初動体制、応急給水、応急復旧

#### 3.1 各事業体における対応

##### 3.1.1 奥州市

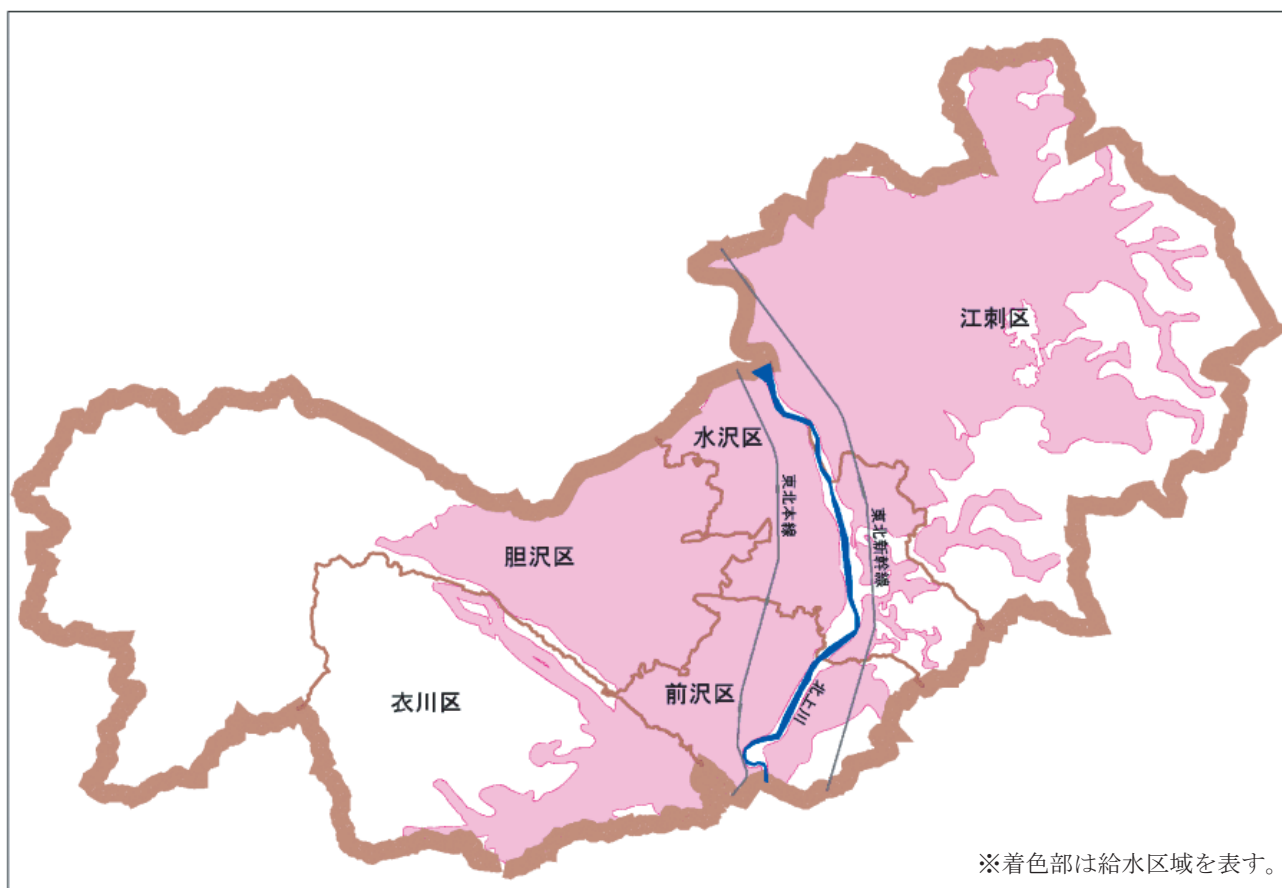
図 3.1 奥州市給水区域図

図3.1に給水区域図を、表3.1に水道事業の概要を示す。

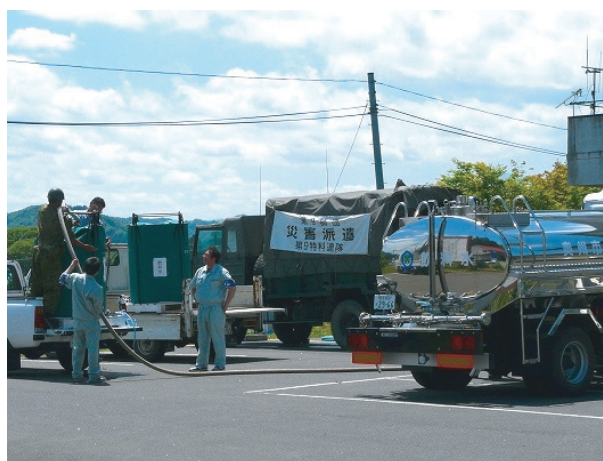
応急給水は、他市町村、消防、NPO、自衛隊の応援を受けて行われた。市の中心部の被害が比較的少なかったため、被害が大きかった衣川区に集中して給水を行った。また、自衛隊の給水車量が各給水拠点に配置されたことにより、スムーズに給水活動を行うことができた。

給水車は奥州市及び応援事業体の2t、4t車のほか、自衛隊の1t車、消防本部及びNPO東北防災研究センターの10t車が使用された。

写真 3.1 水道部と自衛隊による  
応急給水準備
