津波による水管橋流出も

郡山市、いわき市で調査

厚労省・水道被害等現地調査団

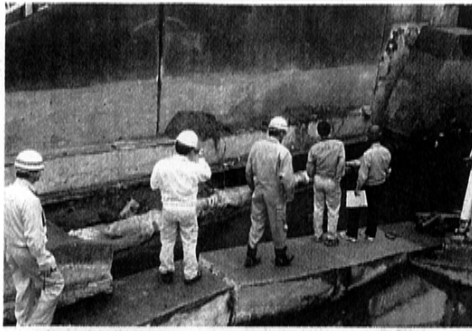
の導水管(φ500)では3カ所の漏水があり、送水管は合計13カ所で漏水が確認された。大高調整池(容量2400立方メートル)の漏水に対しては、配水系統の切替で対応している。水管橋は津波により5カ所が流された。調査団は、このうち、永崎海岸付近にある大平川に架かる水管橋被害現場を視察。地中に埋設されていた管路(タクトイル鉄管、φ300)も露出し、水に浸かっていた。

①いわき市では津波により水管橋が流される被害が、②郡山市でのヒアリング調査
