# 柏崎市の断水解消

## 配水管被害576カ所

### 中越沖 地震 ダク耐震管の被害ゼロ

平成19年8月2日 日本水道新聞

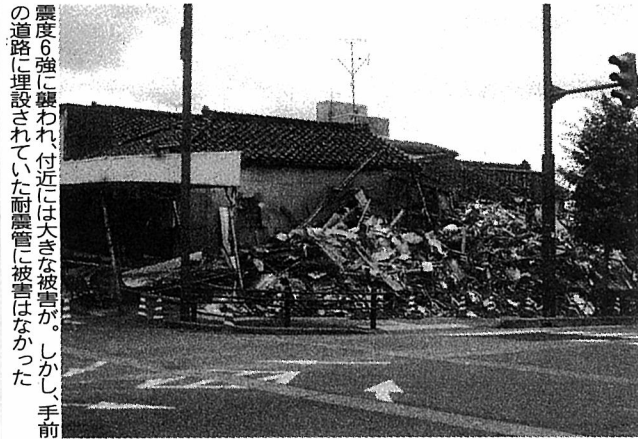
震度6強に揺られ、付近には大きな被害が。しかし、手前の道路に埋設されていた耐震管に被害はなかった。

同市はこれを2日間で見直し、浄水処理を再開し、配水池や本管に充水、漏水チェックを繰り返しながら下流に向けて配水可能地域を広げていったという。配水管の被害カ所は1日現在で576カ所、給水管は2600カ所ほどと見られる。同市配水管には離脱防止機構付ダクスタイル鉄管、いわゆる耐震管のNS形、SII形が約1200カ所が使われていた。この被害はゼロだった。震度6強地域の長岡市、刈羽村でも耐震形ダクスタイル鉄管は被害ゼロだったという。また、赤坂山浄水場の構内にある配水池6池(容量2万立方メートル)の半量を震災時に貯留するため、4基の緊急遮断弁(過流量設定バルブで動作)が装備されていた。これが作動し約
