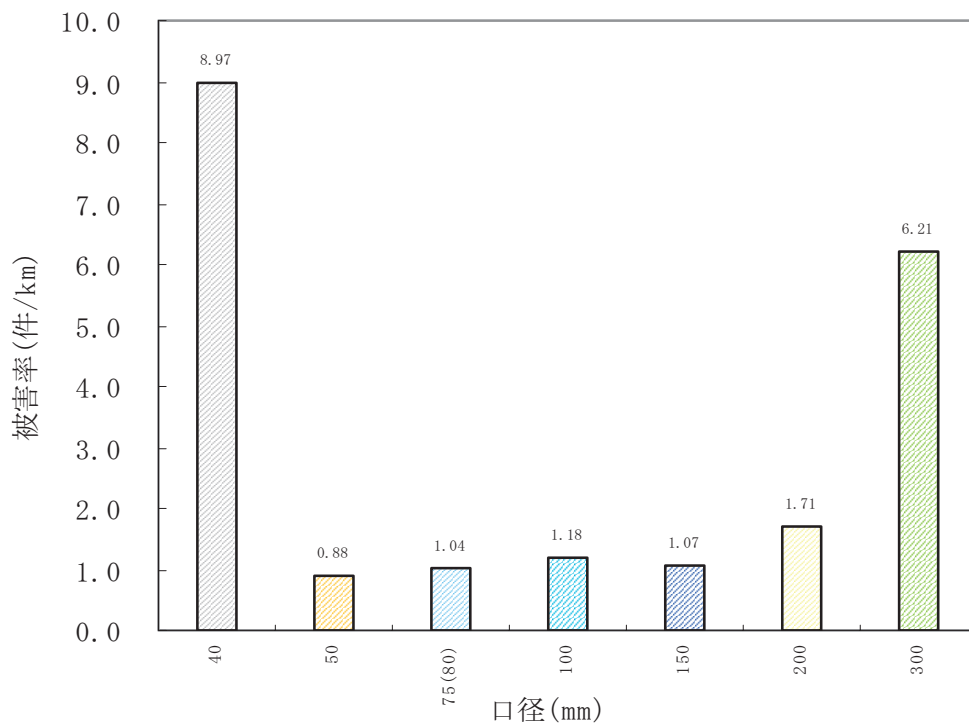
呼び径 40, 300 での被害率は、管路延長が短いため（それぞれ 0.223km 及び 2.092km）、高い値となった。

その他の呼び径での被害率は、0.88～1.71 件/km となった。

図 4.8 口径別被害率（刈羽村）
