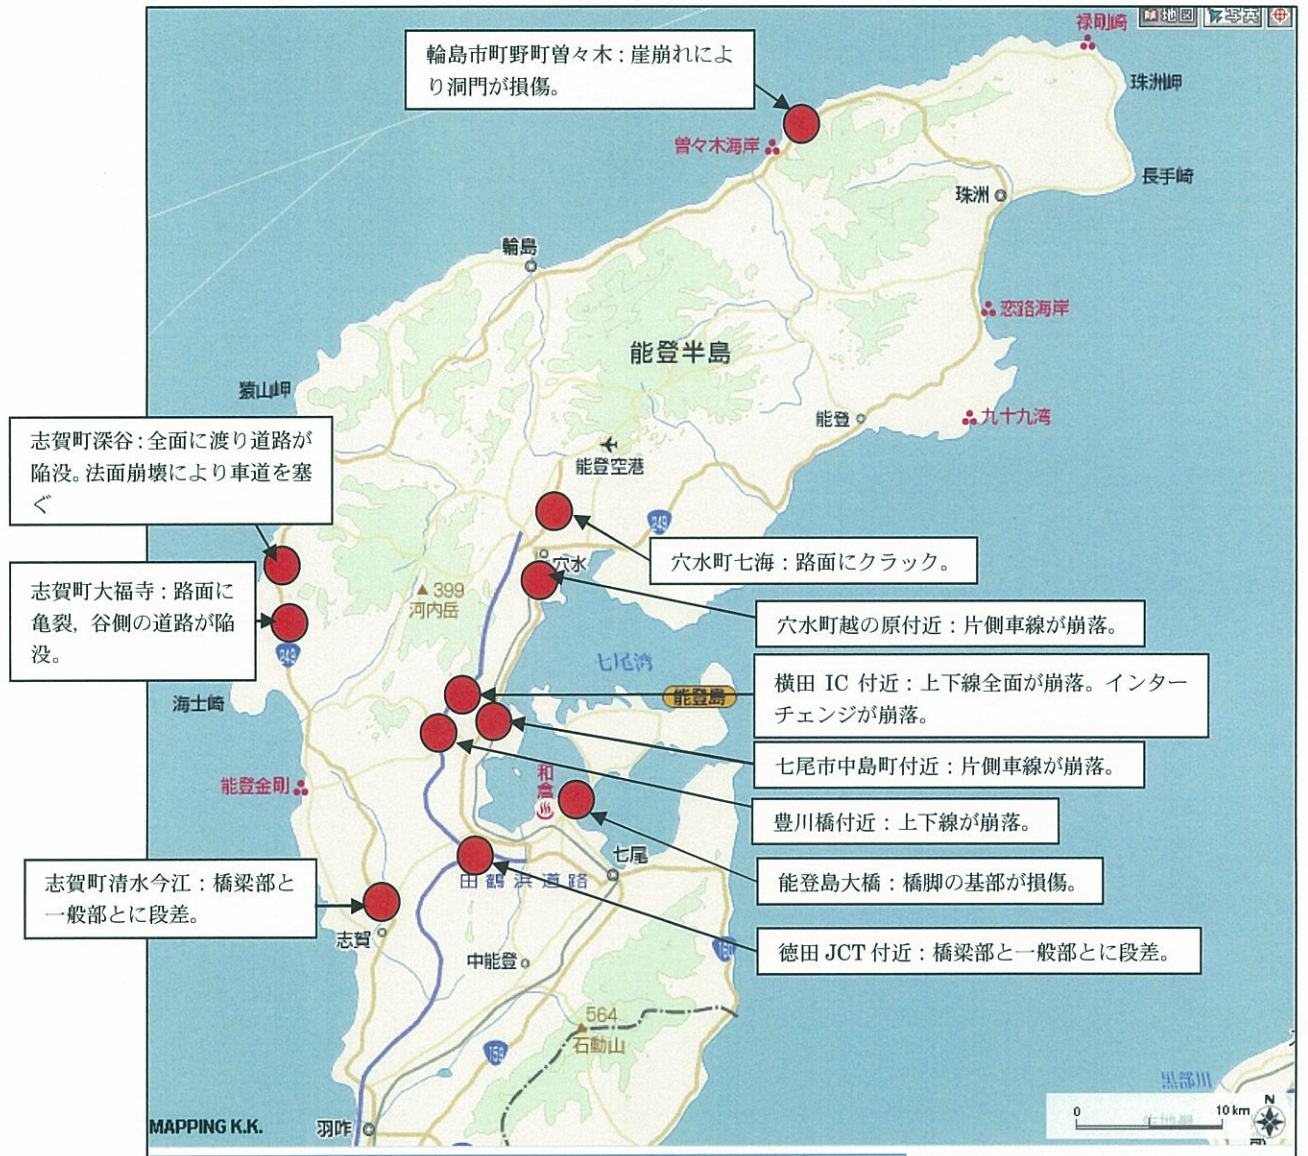
海岸線や山間を走る道路が盛土や斜面の崩壊，落石によって不通となった。道路の通行止めは地震直後に 18 路線 24 箇所であったが，4 月 27 日現在では 4 路線 4 箇所となっている。また，能登有料道路では地震直後に柳田 IC 以北が通行止めとなったが，4 月 27 日に全線供用を再開した。なお，北陸自動車道での被害は発生していない。道路の主な被害状況は，図 2.4 のとおりである。

図 2.4 道路の主な被害状況
