●処理場の被害（EXP.J部ズレ・地盤沈下）：兵庫県南部地震/東灘STP

- 資料:阪神・淡路大震災における神戸市下水道施設の被害と復旧・復興の記録 平成10年10月 神戸市建設局
- 資料:震災10年神戸からの発信 下水道の復興とさらなる飛躍 平成17年1月神戸市建設局 神戸市建設局
- 資料:東灘処理場被災状況写真（神戸市資料）

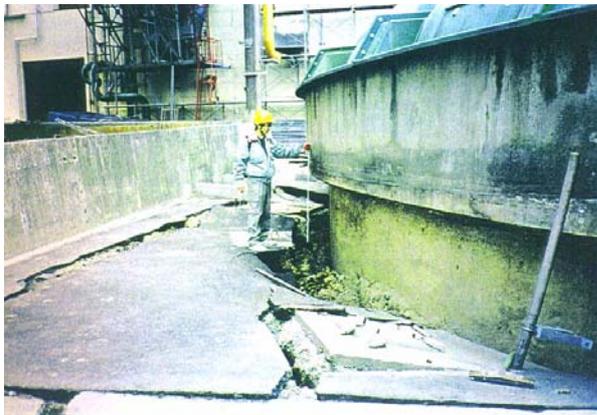
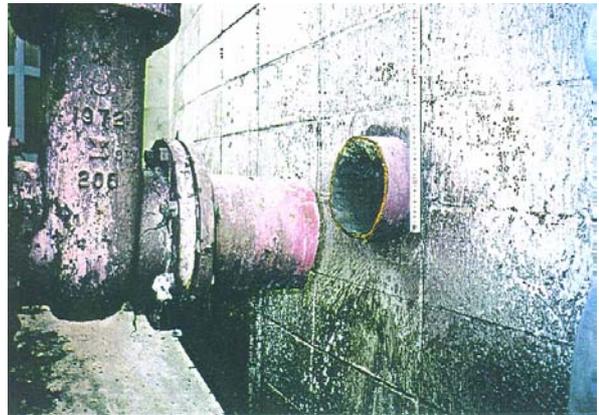
●処理場の被害（消化タンク地盤沈下、配管破断）：兵庫県南部地震/東灘STP

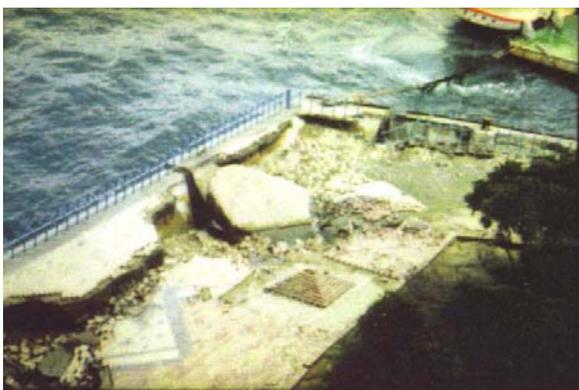
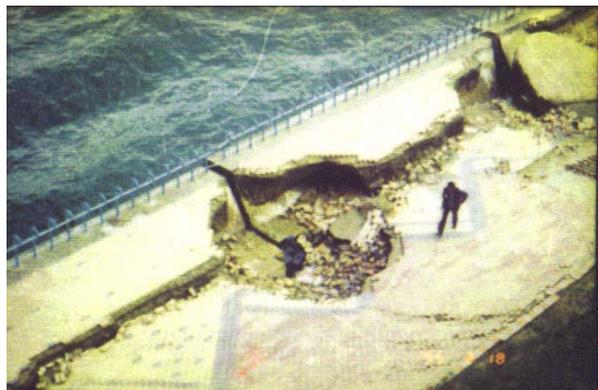
●処理場の被害（護岸側方流動）：兵庫県南部地震/東灘STP
