## 付着物の成分分析の状況(速報)

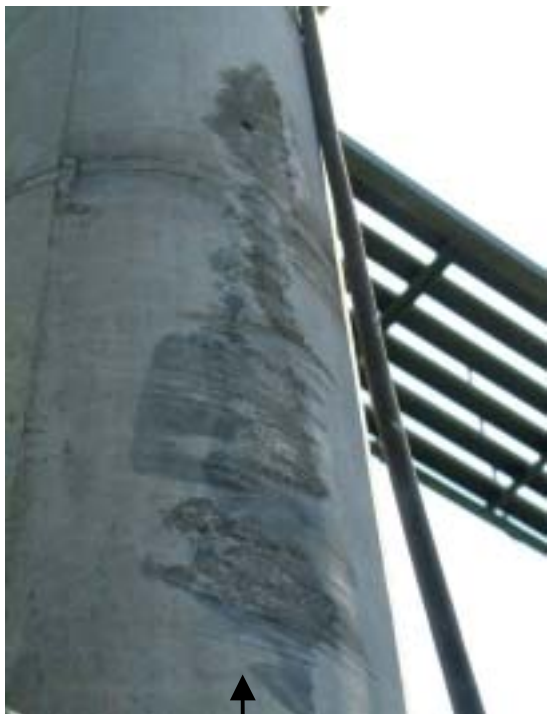
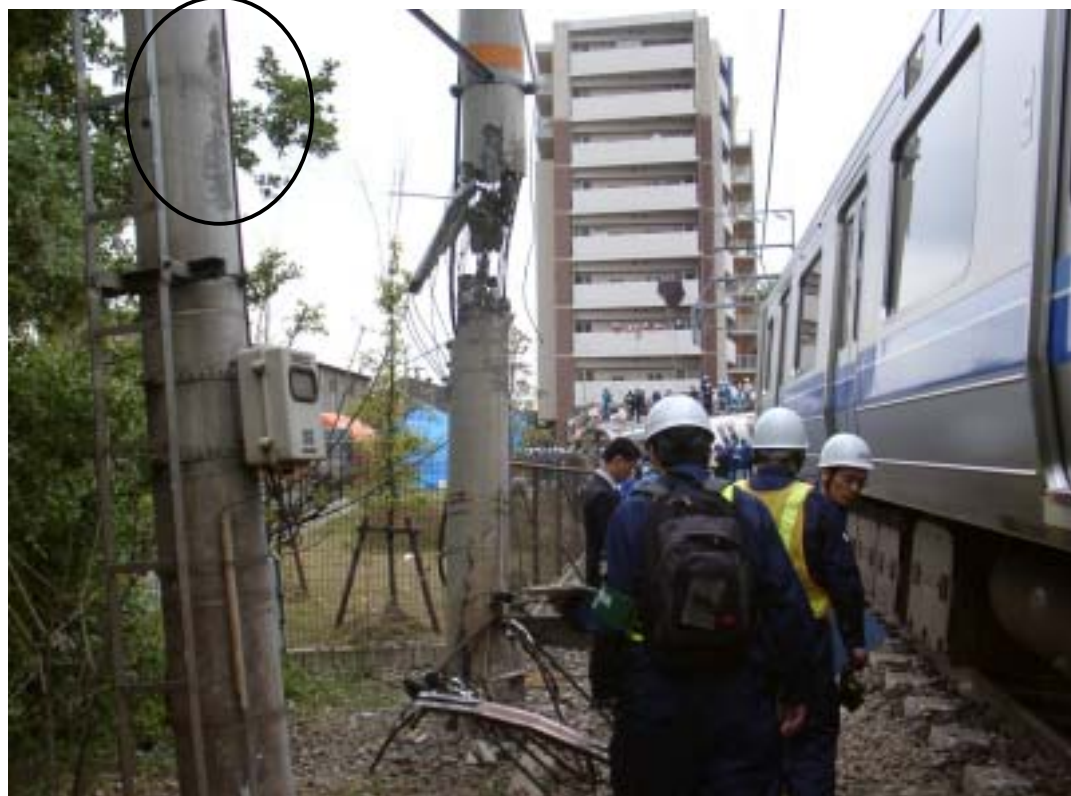
ステンレスに使われているFe(鉄)、Cr(クロム)、  
Ni(ニッケル)が付着していた  
これらに加えてAl(アルミニウム)も検出された
