千代田区浸水履歴図 1

千代田区洪水避難地図

参考資料4-4 洪水ハザードマップ関係資料

隅田川及び新河岸川流域浸水予想区域図（千代田区永田町 1-6-1 付近）

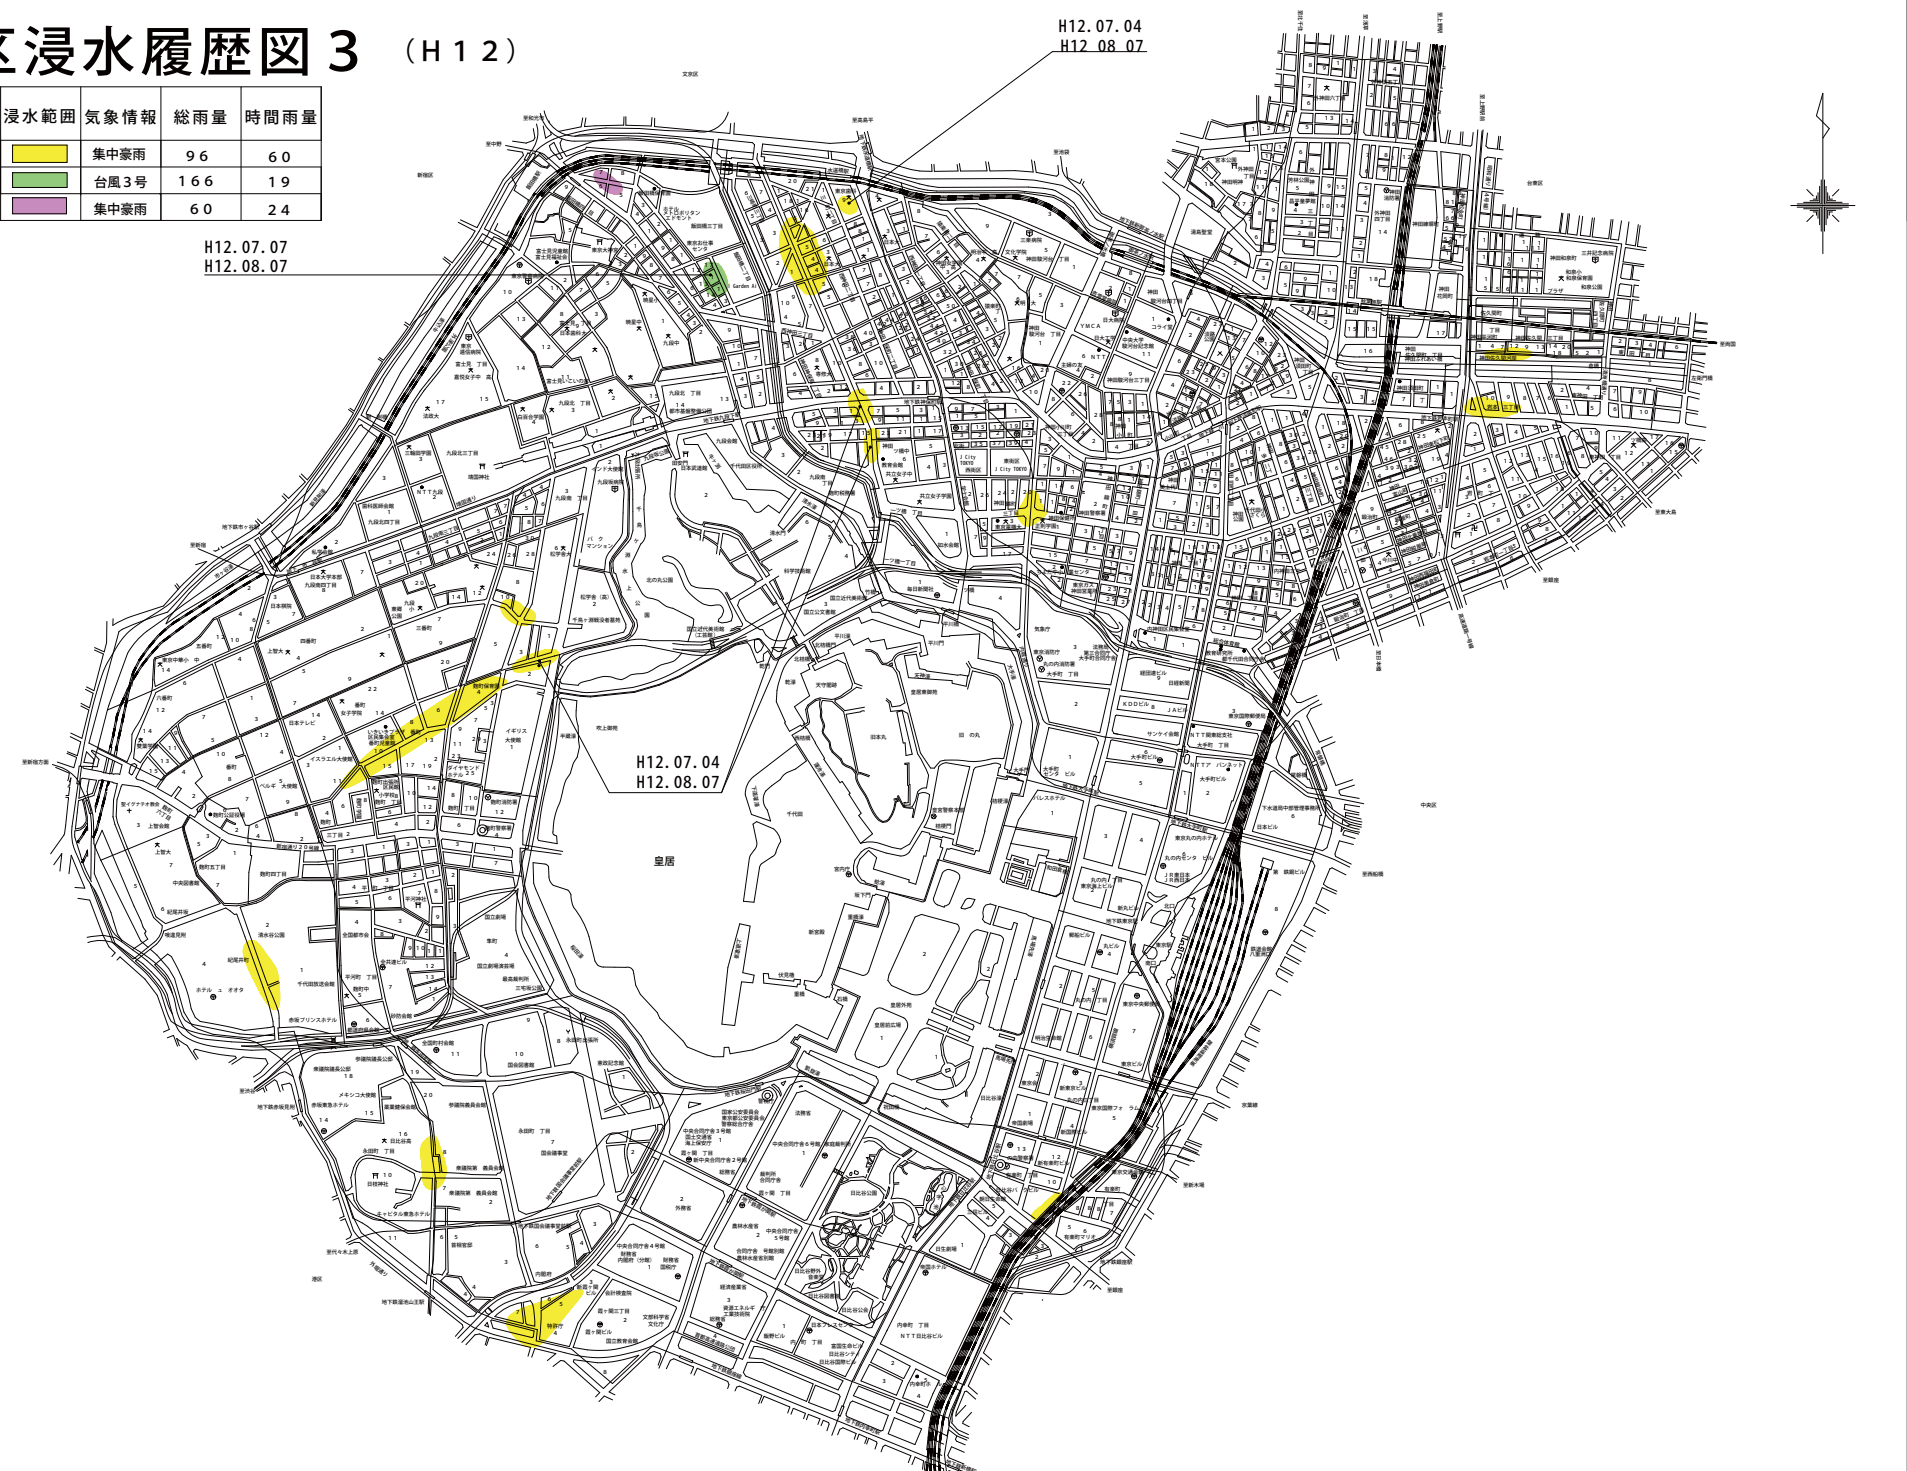
千代田区浸水履歴図 3 (H12)

西暦	年月日	浸水範囲	気象情報	総雨量	時間雨量
2000年	平成12年7月4日

集中豪雨	96	60
	平成12年7月7日

台風3号	166	19
	平成12年8月7日

集中豪雨	60	24

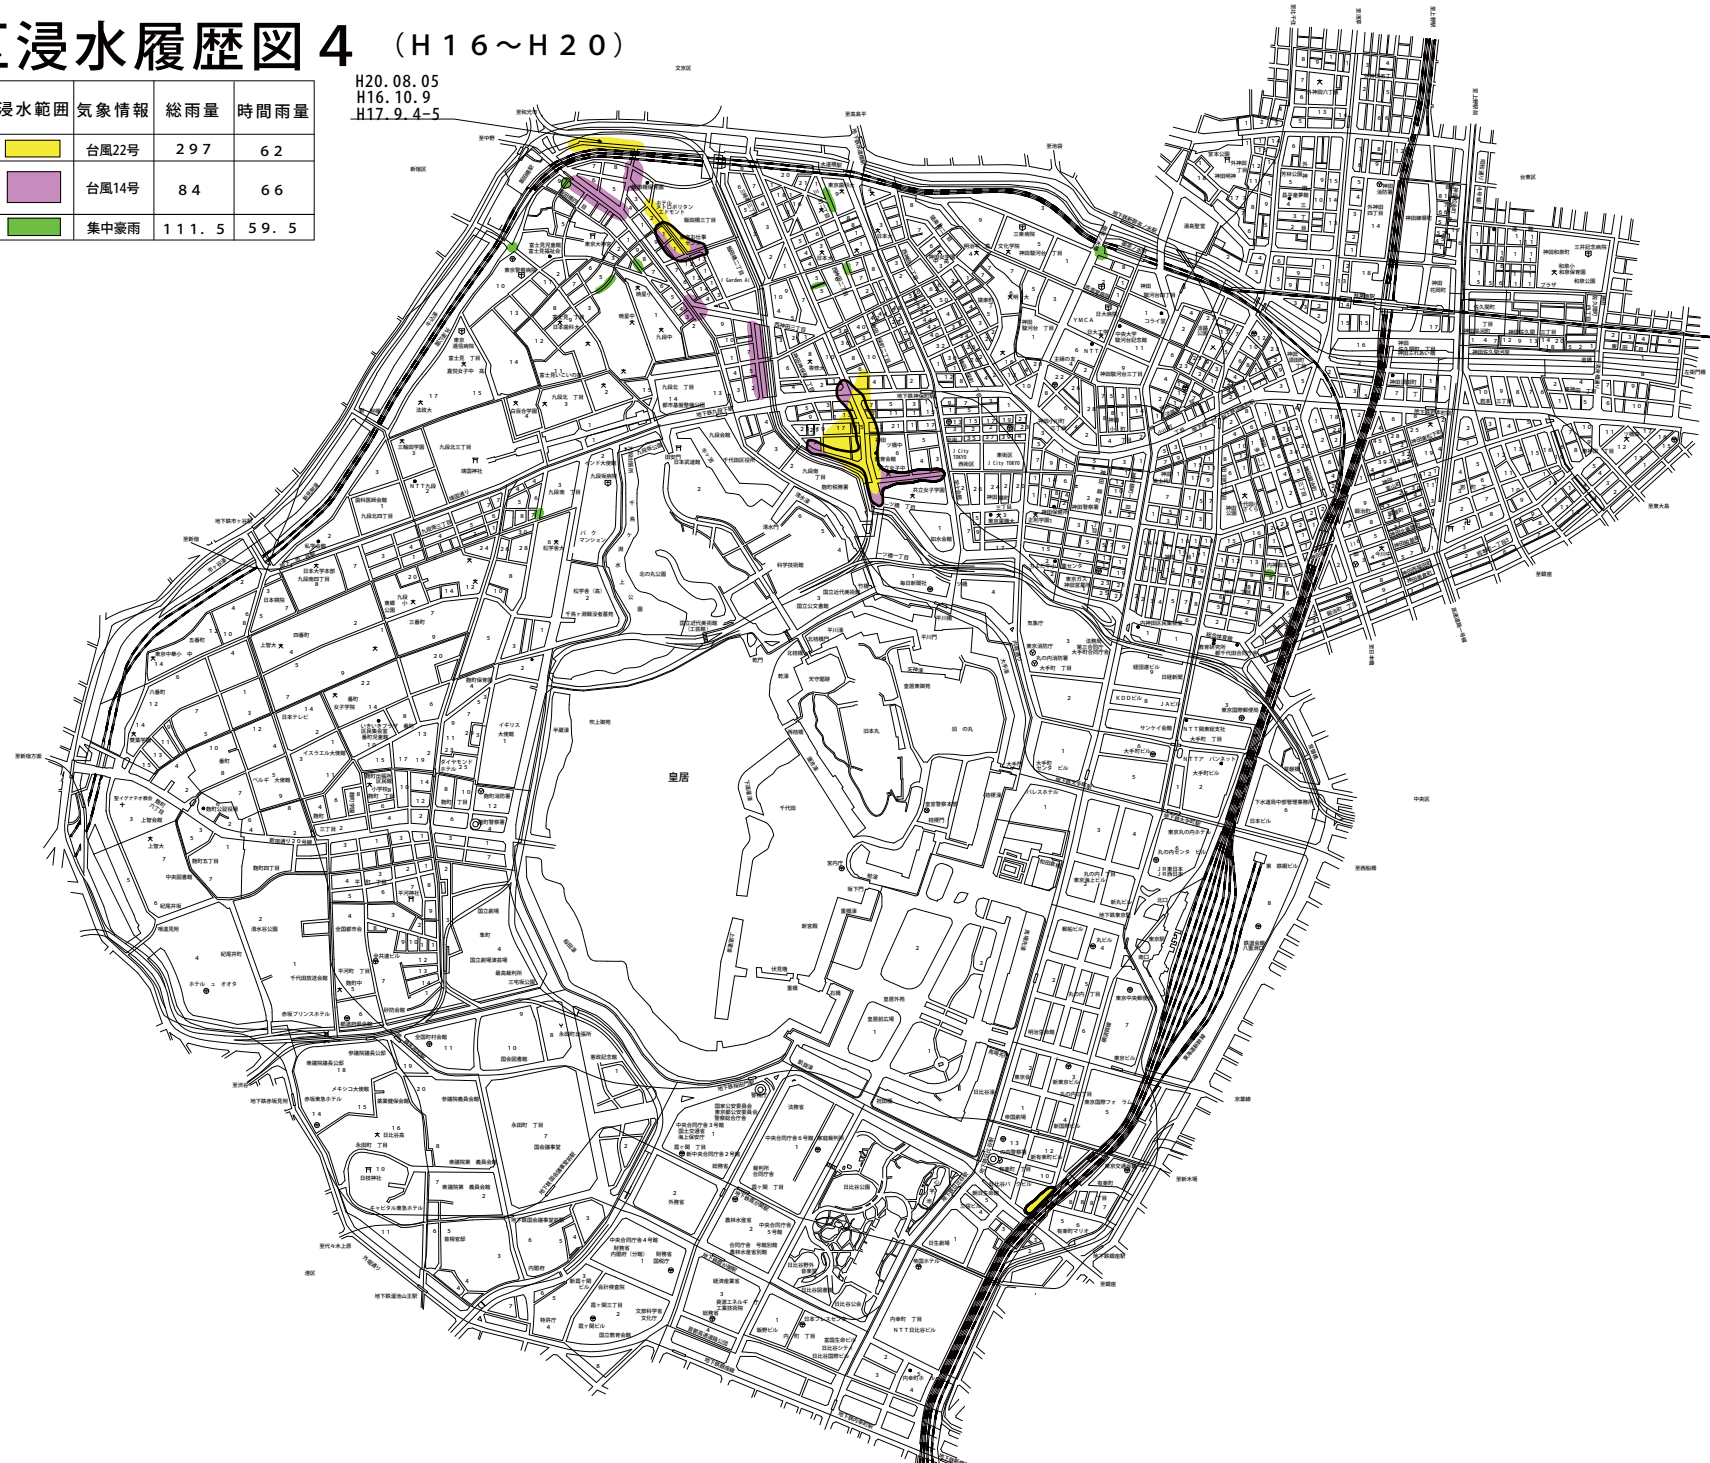
千代田区浸水履歴図4 (H16~H20)

西暦	年月日	浸水範囲	気象情報	総雨量	時間雨量
2004年	平成16年10月9日

台風22号	297	62
2005年	平成17年9月4日 平成17年9月5日

台風14号	84	66
2008年	平成20年8月5日

集中豪雨	111.5	59.5

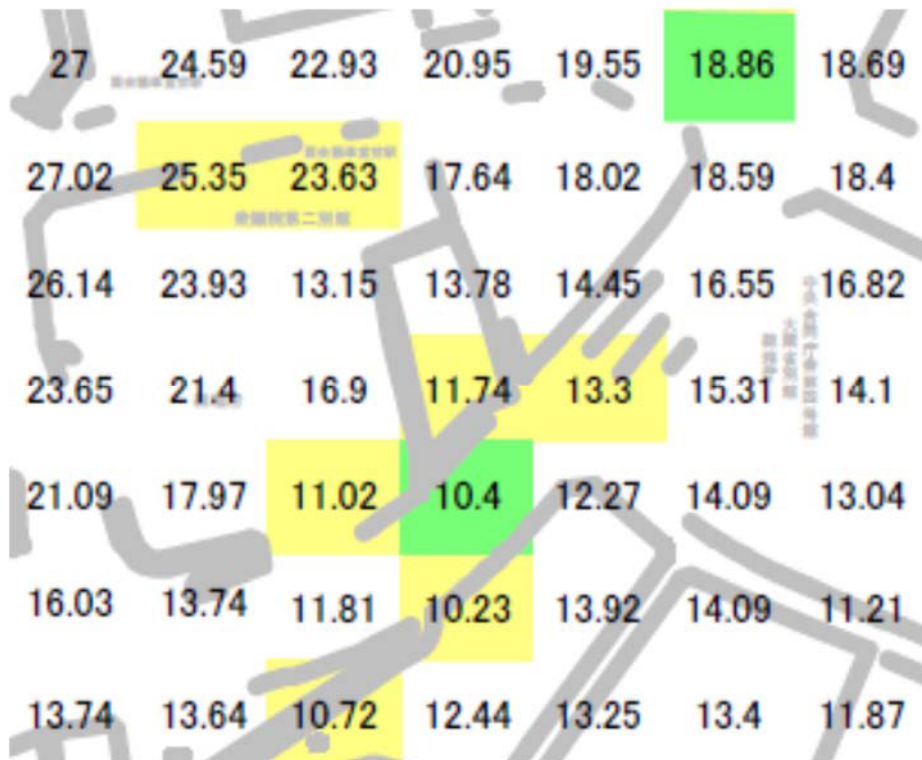
図2

図2：地盤高（m）（T.P.）

- 2 地盤高は約 50m メッシュの平均の地盤高等です。そのため、この平均の地盤高等より実測の地盤高が低い箇所では、公表している浸水深よりも浸水深が大きくなる可能性があります。
- 3 浸水予想区域図の浸水深は、流域全体に東海豪雨（2 日間の総雨量：589 mm、時間最大雨量：114 mm）が降った場合の最大の浸水深を表しています。この雨よりも強い雨が降った場合や雨が降る地域が異なる場合には、公表している浸水深よりも浸水深が大きくなる可能性があります。
- 4 この浸水予想区域図は、約 50m メッシュの格子状に地形を区切ってシミュレーションを行っております。このため、50m より小さい家一軒程度の大きさのものが、メッシュに入っているかどうかを判定するほどの精度はございません。お調べの対象物の近くに色が付いたメッシュがあった場合は、浸水が予想されているものと判断してください。
- 5 浸水予想区域図について、みなさまからよくお問い合わせいただく質問を、Q&A 集としてまとめています。下記のホームページに掲載しておりますので、ご不明な点がありましたらこちらをご確認ください。
「浸水予想区域図について」
(http://www.kensetsu.metro.tokyo.jp/suigai_taisaku/index/menu02.htm)
- 6 開示資料において地盤高や浸水深に文字や線が重なっている箇所がありますが、数値に関する既存の資料はこれが全てです。ご不便をおかけしますが、ご了承ください。
