# 後席シートベルト使用性試験判定事例

**( 抜 粋 )**

## 中央席バックル格納位置

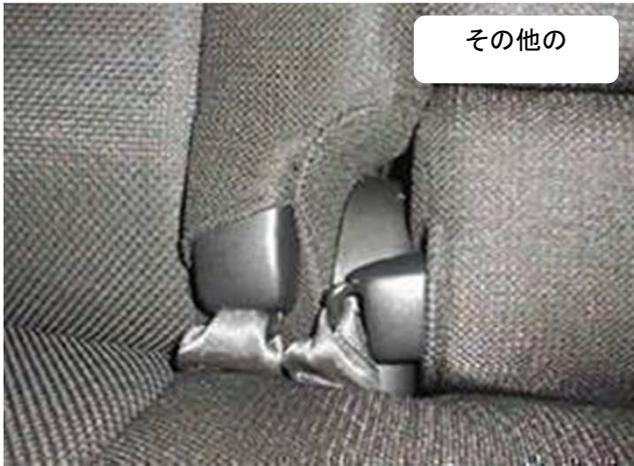
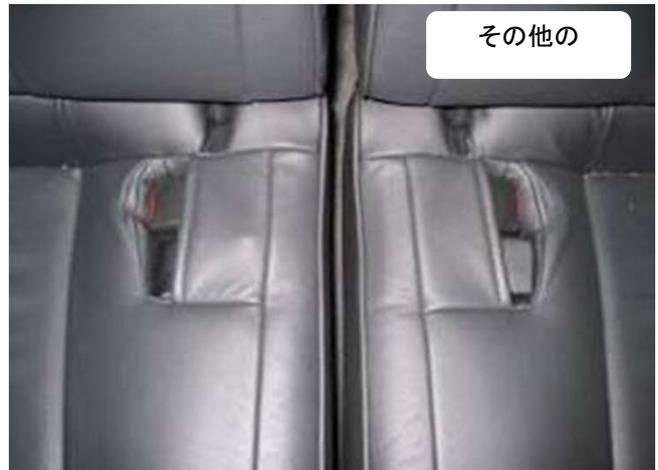
◆格納位置事例1:シート正面もしくは上方から確認でき、且つ、シート操作無しでアクセスできる (コメント不要)
