衝突安全技術検討ワーキンググループ

I. 座席ベルトの非着用時警報装置（PSBR）評価試験方法の一部改正について

II. 後席シートベルト使用性試験方法の一部改正について

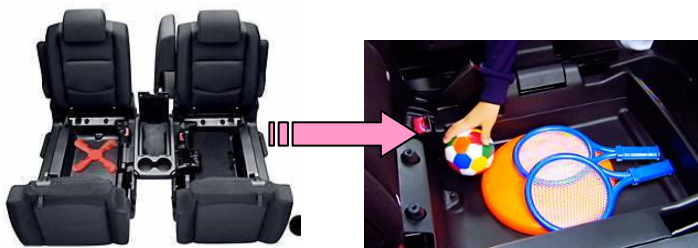
◆格納位置が確認できない事例（格納位置の判定「否」）

- ①フロアー正面に格納位置がある（略）
- ②シート座面下に格納位置がある。

- ・バックル格納位置が確認できる事例の判定「可・否」について記述を明確化
- ・バックル格納位置がシート座面下にある事例の追記
- ・乗車時バックルの位置が確認できなくなる事例の追記

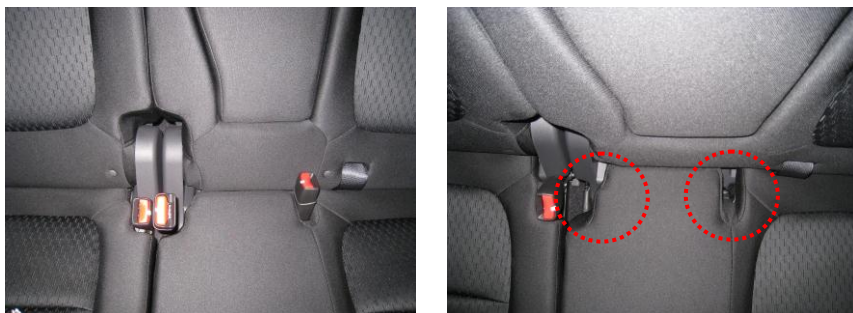
バックルの位置：乗車時、バックルの位置が確認できなくなるおそれの例

その他（H24 年度 特記事項対象）
