事業用自動車事故調査報告書 概要

～トラクタ・コンテナセミトレーラの衝突事故(東京都葛飾区)～

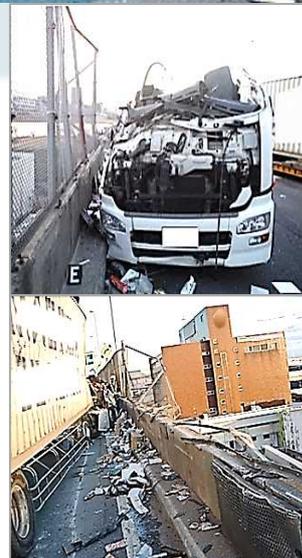
事故状況図

平成26年12月23日12時30分頃、東京都葛飾区の首都高速中央環状線の高架道路において、トラクタ・コンテナセミトレーラが国際海上コンテナを積載して走行中、左カーブを曲がり切れずに道路右側の側壁に倒れ込みながら衝突した。

この事故により、トラクタ・コンテナセミトレーラの運転者が死亡した。また、一般道路を走行していた小型トラックの運転者が落下物の巻添えにより軽傷を負った。

- ・トラクタ・コンテナセミトレーラの運転者が、**制限速度を超過**する速度から十分な減速を行わないままハンドル操作を行ったことにより起きたものと考えられる。
- ・事業者においては、コンテナ内の積載物の**梱包に関する情報**が入手できておらず、運転者も把握していなかった。また、運転者は、トラクタ・コンテナセミトレーラの**運転特性に対する認識が不足**していた可能性や、運行管理者としての勤務により、**疲労が蓄積**した状態で運転を行っていた可能性が考えられる。

- ★事業者は、国際海上コンテナの輸送を行う場合、コンテナの**重量、品目名、梱包に関する情報**を収集し、これらの情報を運転者に伝達するとともに、**積荷の情報等に応じた運行指示**や、運行経路についても適切に指示をする。
- ★事業者は、運転者に対し、「**国際海上コンテナの陸上における安全輸送マニュアル**」を活用し、実践的教育に取り組む。
