事業用自動車事故調査報告書 概要 ~乗合バス(大型)の衝突事故~ (東京都小金井市 都道134号線)

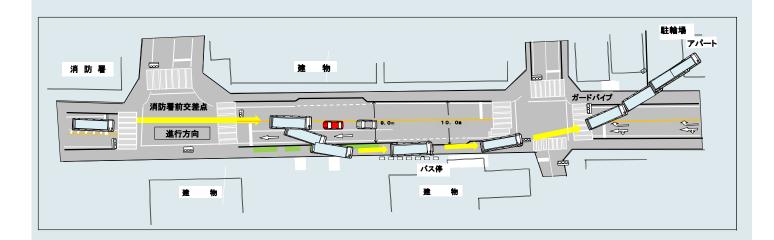
事故状況図

平成28年1月7日15時45分頃、東京都小金井市の都道134号線において、回送運行中の乗合バスが片側1車線の道路を走行中口、道を斜めに横切り右側の歩道に乗り上げてコンクリート製土留めに衝突し、さらに歩道の号に接触しながら進み、交差点の信号をなぎ倒したあと進路を左方向に変え、道路をはである重要としたが、運転者はなかったが、運転者は後査のため病院に搬送された。

- ★ 事業者は、運転者に対し、身体の異常を少しでも感じた場合は、<mark>運行中止や遅延を躊躇することなく、</mark>速やかに周囲の安全に配慮した上で<mark>車両を停止</mark>させ、運行管理者に状況を報告して指示を受けるよう継続的に指導する。
- ★事業者は、日頃から点呼において疾病等の状況を報告させたり、病気等の前兆の把握に 努め、また運転者から気軽に相談できる環境づくりをする。
- ★ 国土交通省等の関係者は、運転者の体調急変時に車両が自動的に安全に停止して事故を 未然に防ぐ、ドライバー異常時対応システム等の開発・普及に取り組む。
