# 大型乗合バスの衝突事故（神戸市中央区）

## 【概 要】

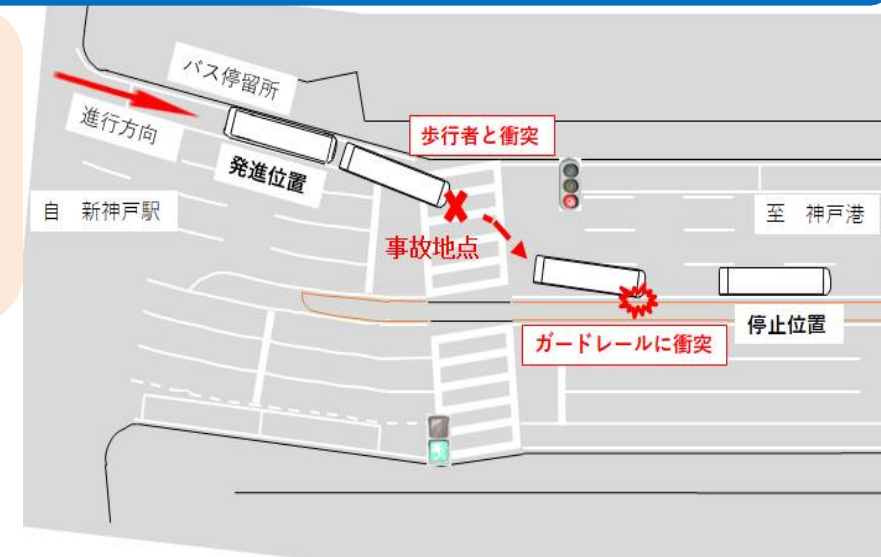
平成31年4月21日14時頃、乗合バスが、乗客が降車した後に、前方の赤信号手前の停止線まで進行し停止するべきところ、**運転者がブレーキペダルとアクセルペダルを踏み間違えたため、赤信号で停止せず進行し、横断歩道を通行中の複数の歩行者に衝突。**

- 事業者・ 駅周辺の道案内をやむを得ず運転者が対応することが予想される場合には、**案内チラシの配布等による簡便な道案内方法を検討**しましょう。
- ・ ペダル類の踏み間違いや直前横断者の見落とし等を防止するため、**発進時の安全確認・運転操作手順を検討し、運行の安全を確保するよう指導**しましょう。
- ・ 運転者教育については、**指導監督指針に基づき、年間計画を策定し、計画に従った運転者教育を実施**しましょう。

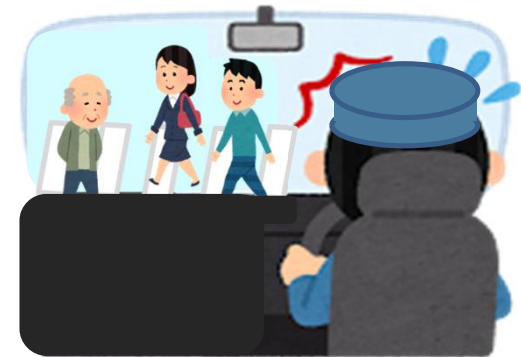
- 運転者・ 停留所で全ての利用者が降車した後に、道を尋ねるため前扉から乗車してきた外国人に対して道案内を行った。
  - ・ **道案内直後の運転操作は、普段の手順と異なり**、発進後に、車両前後・側方の安全確認を行い、前扉を閉める操作となっていた。
  - ・ また、**通常の着座位置・着座姿勢に座り直すことなく発進**したため、確実なペダル操作を行うことができず踏み間違いを誘発した可能性がある。
- 事業者・ 教育計画の内容作成と実施は各営業所に委ねられ、かつ、運行管理統括部門は各営業所の状況を確認せず、**営業所に運転者教育が任せられた状態**となっていた。  
このため、**運転者教育が適正に実施されていなかった。**
