基準緩和認定実例(実証)

実証事業者	SBドライブ株式会社(現:BOLDLY株式会社)
実証期間	2019年7月3日～5日
実証実験の概要	保安基準の緩和措置を受けてナンバーを取得したフランス製自動運転車両NAVYA ARMAを用いて、初めての公道での実証実験を実施した。

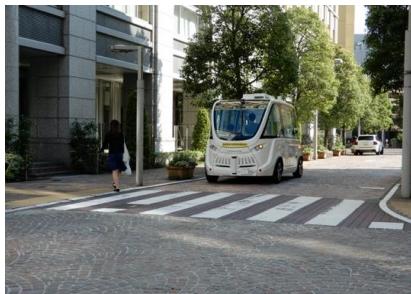
<走行空間の写真等>

走行場所	東京都港区
走行環境条件	走行空間 混在空間(車両・歩行者有り)
	交通環境 右折あり／左折あり・信号なし
	走行時間帯 9:00-16:30
	天候 荒天時を除く
	実証時最高速度 15km/h
インフラとの連携の内容	特になし
車両内外の保安要員の有無	有り
保安要員有りの場合、配置場所	車両前方右側座席

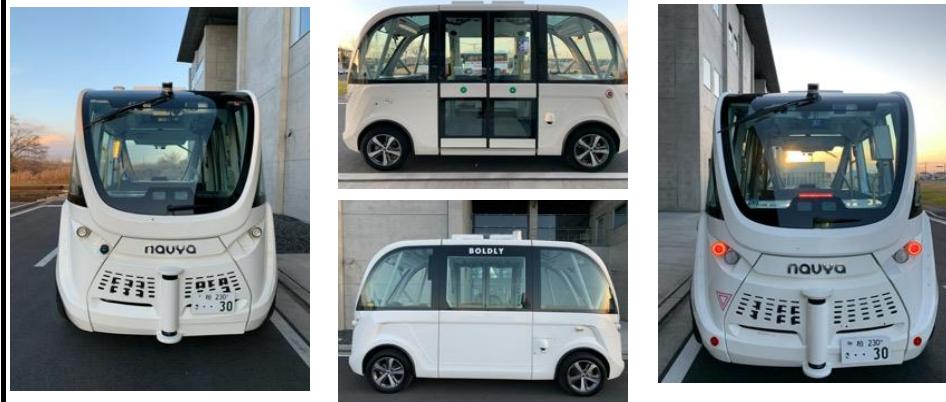
<車両の外観写真等>

ベース車両	NAVYA ARMA
システムの類型	特別装置自動車
最高速度	20km/h
定員	11人
立席・着席	立席無し

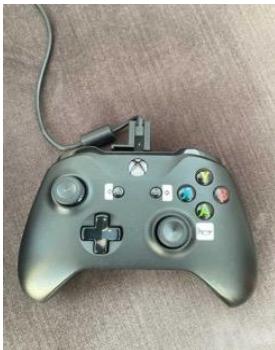
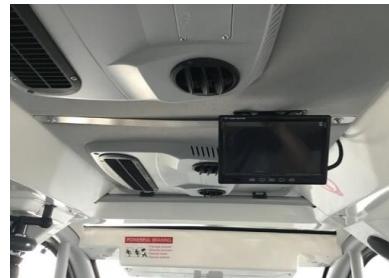
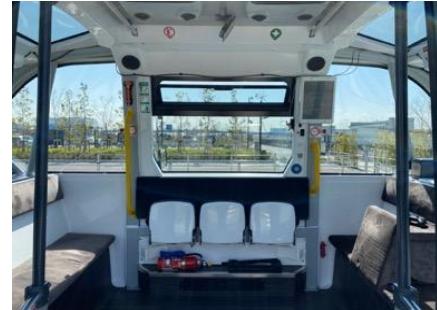
<緩和対象箇所の写真等>

保安基準11条1項 かじ取り装置	汎用コントローラを持ってかじ取り装置の代替とする。コントローラ断線時や、コントローラが運転手の手から離れた場合には、車両が自動的に停止する。
保安基準105条1項第3号 保安基準183条1項第3号 運転者席	本車両では、運転者が乗客と対面できるよう運転者席が車両進行方向に対して右後方に設置されているところ、運転者の前に乗客が着席し、視界を遮る恐れがある。そのため、運転席を立席とし、直前直左の視界をカメラで確保するとともに直左後方は後写鏡によって視界を確保する。
