基準緩和認定実例(実証)

実証事業者	SBドライブ株式会社(現:BOLDLY株式会社)
実証期間	2019年7月18日～19日
実証実験の概要	フランス製自動運転車両NAVYA ARMAを用いて、プリンス芝公園敷地内の歩道にて時速5km/h未満での走行を行った。

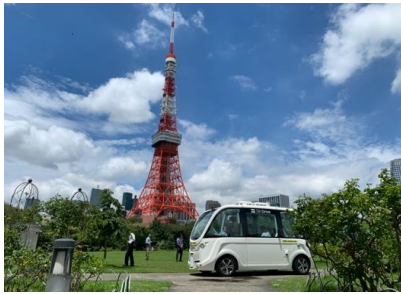
<走行空間の写真等>

走行場所	東京都港区	
走行環境条件	走行空間	混在空間(歩行者有り)
	交通環境	右折なし/左折なし・信号なし
	走行時間帯	10:00-16:30
	天候	荒天時を除く
	実証時最高速度	5km/h
インフラとの連携の内容	特になし	
車両内外の保安要員の有無	有り	
保安要員有りの場合、配置場所	車両前方右側座席

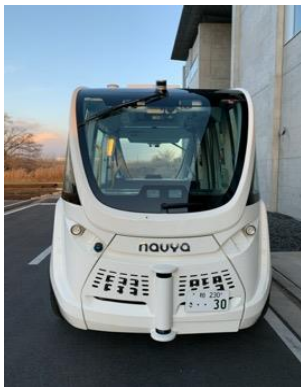
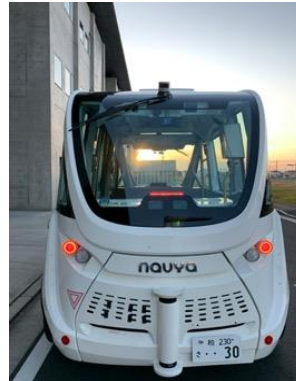
<車両の外観写真等>

ベース車両	NAVYA ARMA
システムの類型	特別装置自動車
最高速度	20km/h
定員	11人
立席・着席	立席無し

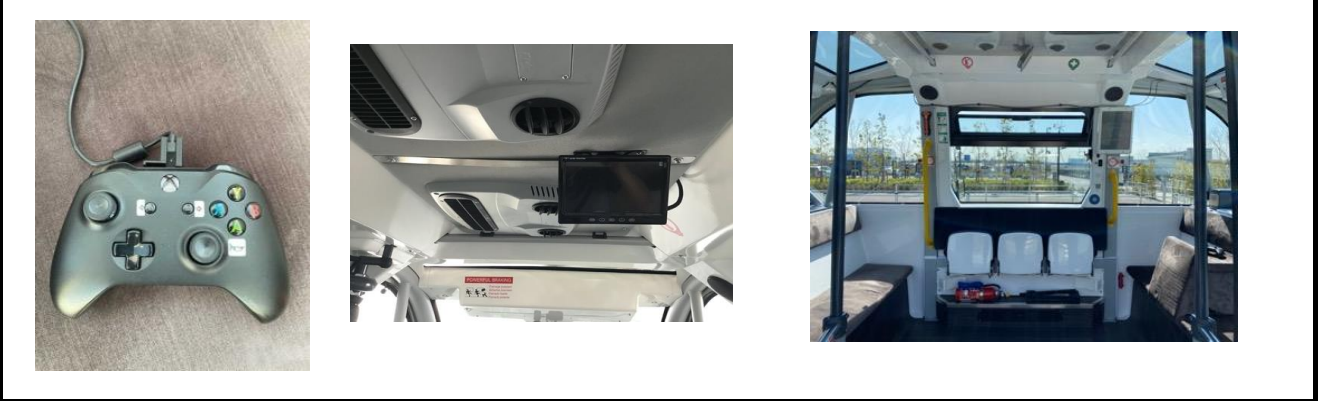
<緩和対象箇所の写真等>

<p>保安基準11条1項 かじ取り装置</p> <p>保安基準105条1項第3号 保安基準183条1項第3号 運転者席</p>	<p>汎用コントローラを持ってかじ取り装置の代替とする。コントローラ断線時や、コントローラが運転手の手から離れた場合には、車両が自動的に停止する。</p> <p>本車両では、運転者が乗客と対面できるよう運転者席が車両進行方向に対して右後方に設置されているところ、運転者の前に乗客が着席し、視界を遮る恐れがある。そのため、運転席を立席とし、直前直左の視界をカメラで確保するとともに直左後方は後写鏡によって視界を確保する。</p>
---	---

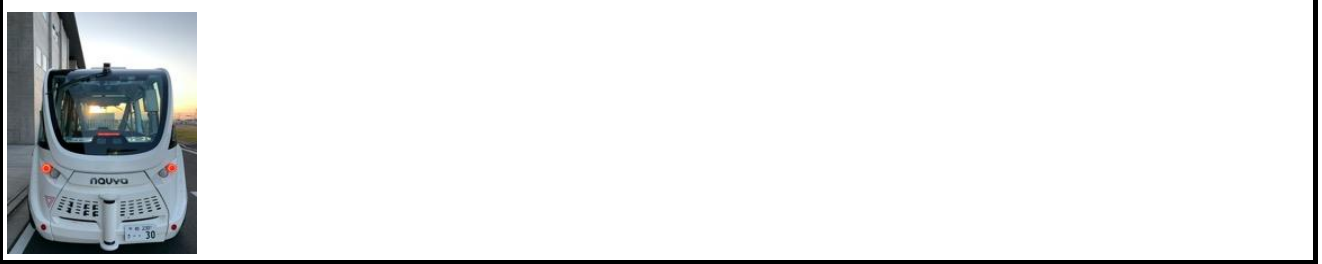
<改造箇所の写真>

従来の車両の仕様としては、前後どちらでも走行できるよう設計されているところ、日本の保安基準に適合させるため、制動灯・後退灯を新規に取り付けた。
