基準緩和認定実例(実証)

実証事業者	SBドライブ株式会社(現:BOLDLY株式会社)
実証期間	2019年8月3日～4日
実証実験の概要	「厳原港祭り」に合わせ、フランス製自動運転車両NAVYA ARMAを活用し、歩行者、交通流が多い環境下での公道実証実験を実施した。

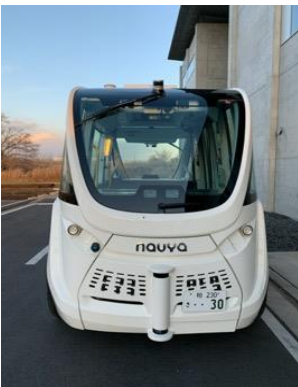
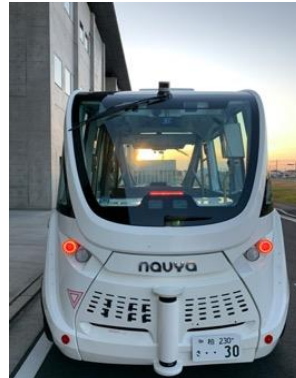
<車両の外観写真等>

ベース車両	NAVYA ARMA
システムの類型	特別装置自動車
最高速度	20km/h
定員	11人
立席・着席	立席無し

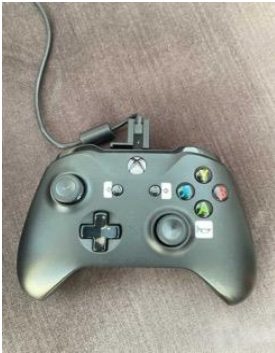
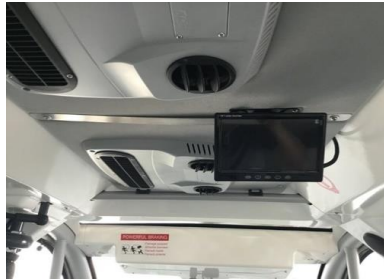
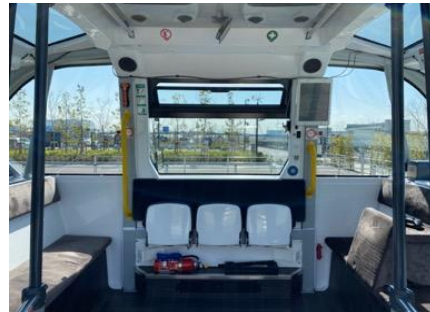
<緩和対象箇所の写真等>

<p>保安基準11条1項 かじ取り装置</p> <p>保安基準105条1項第3号 保安基準183条1項第3号 運転者席</p>	<p>汎用コントローラを持ってかじ取り装置の代替とする。コントローラ断線時や、コントローラが運転手の手から離れた場合には、車両が自動的に停止する。</p> <p>本車両では、運転者が乗客と対面できるよう運転者席が車両進行方向に対して右後方に設置されているところ、運転者の前に乗客が着席し、視界を遮る恐れがある。そのため、運転席を立席とし、直前直左の視界をカメラで確保するとともに直左後方は後写鏡によって視界を確保する。</p>
---	---
