# 基準緩和認定実例(実証)

実証事業者	SBドライブ株式会社(現:BOLDLY株式会社)
実証期間	2019年10月15日～19日
実証実験の概要	アジア最大級のテクノロジー関連の国際展示会であるCEATECに合わせ、フランス製自動運転車両NAVYA ARMAを、一般車両の進入を制限しない一般公道で走行させる。信号機との協調や、遠隔地からダイヤに基づく走行を車両に指示する実験を実施した。

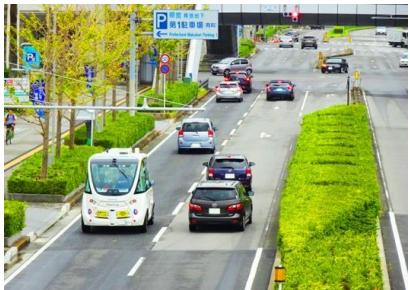
<走行空間の写真等>

走行場所	千葉県千葉市美浜区
走行環境条件	走行空間 混在空間
	交通環境 右折なし／左折あり・信号あり
	走行時間帯 9:45-16:30
	天候 荒天時を除く
	実証時最高速度 20km
インフラとの連携の内容	信号機と自動運転車両の連携により、交差点の速やかな通過を実現
車両内外の保安要員の有無	有り
保安要員有りの場合、配置場所	車両前方右側座席

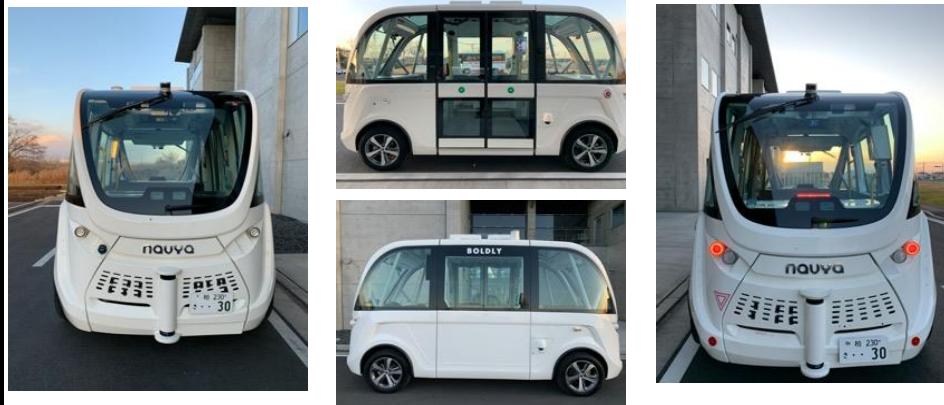
<車両の外観写真等>

ベース車両	NAVYA ARMA
システムの類型	特別装置自動車
最高速度	20km/h
定員	11人
立席・着席	立席無し

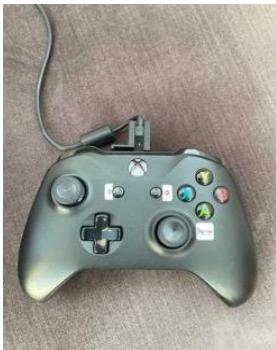
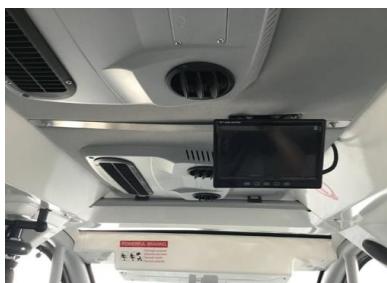
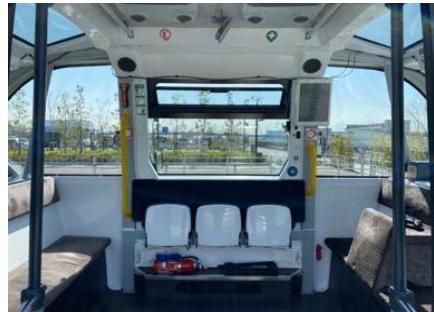
<緩和対象箇所の写真等>

保安基準11条1項 かじ取り装置	汎用コントローラを持ってかじ取り装置の代替とする。コントローラ断線時や、コントローラが運転手の手から離れた場合には、車両が自動的に停止する。
保安基準105条1項第3号 保安基準183条1項第3号 運転者席	本車両では、運転者が乗客と対面できるよう運転者席が車両進行方向に対して右後方に設置されているところ、運転者の前に乗客が着席し、視界を遮る恐れがある。そのため、運転席を立席とし、直前直左の視界をカメラで確保するとともに直左後方は後写鏡によって視界を確保する。
