基準緩和認定実例(実証)

実証事業者	大手町・丸の内・有楽町地区まちづくり協議会、SBドライブ株式会社(現:.BOLDLY株式会社)
実証期間	2020年3月12日～19日
実証実験の概要	東京丸の内においてフランス製自動運転車両NAVYA ARMAを、一般車両の進入を制限しない一般公道で走行させた。

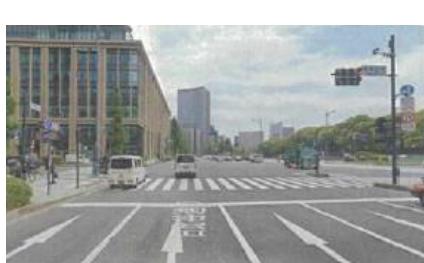
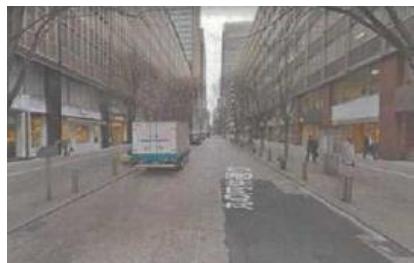
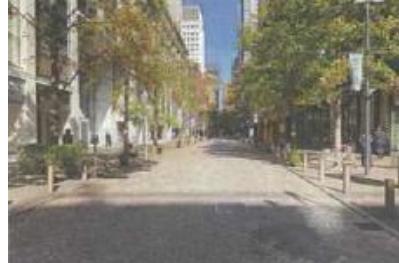
<走行空間の写真等>

走行場所	東京都千代田区
走行環境条件	走行空間 混在空間
	交通環境 右折なし／左折あり・信号あり
	走行時間帯 9:45～17:00
	天候 荒天時を除く
	実証時最高速度 20km
インフラとの連携の内容	無し
車両内外の保安要員の有無	有り
保安要員有りの場合、配置場所	車両前方右側座席

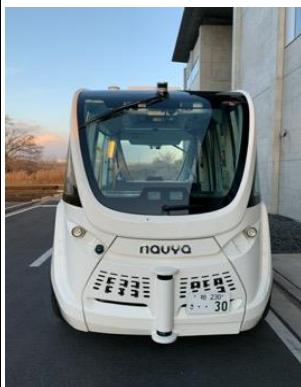
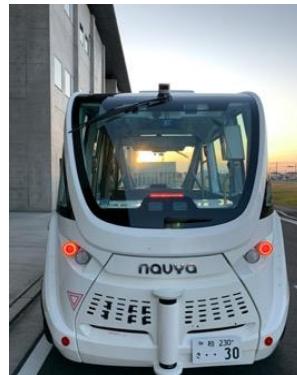
<車両の外観写真等>

ベース車両	NAVYA ARMA
システムの類型	特別装置自動車
最高速度	20km/h
定員	11人
立席・着席	立席無し

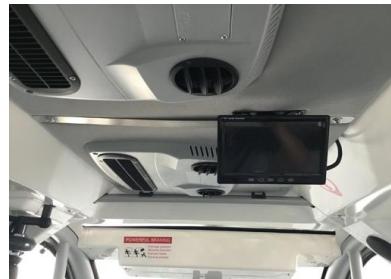
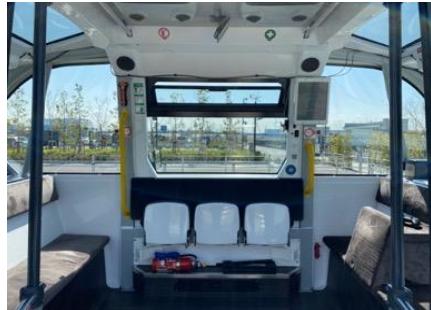
<緩和対象箇所の写真等>

保安基準11条1項 かじ取り装置	汎用コントローラを持ってかじ取り装置の代替とする。コントローラ断線時や、コントローラが運転手の手から離れた場合には、車両が自動的に停止する。
保安基準105条1項第3号 保安基準183条1項第3号 運転者席	本車両では、運転者が乗客と対面できるよう運転者席が車両進行方向に対して右後方に設置されているところ、運転者の前に乗客が着席し、視界を遮る恐れがある。そのため、運転席を立席とし、直前直左の視界をカメラで確保するとともに直左後方は後写鏡によって視界を確保する。
