基準緩和認定実例(実用化)

事業者	茨城県境町、BOLDLY株式会社
運行期間	2020年11月25日～
運行の概要	茨城県境町において、国内自治体で初めて自動運転車両NAVYA ARMA3台を定常運行を行う。町内の回遊性向上を図るとともに、長期運行体制の確立、社会受容性の検証、混在空間における自動運転車両の安全確保策について検討を行う。

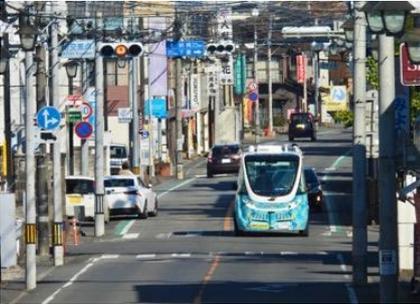
<走行空間の写真等>

走行場所	茨城県境町	
走行環境条件	走行空間	混在交通(生活道路)
	交通環境	右折あり/左折あり・信号あり
	走行時間帯	平日 9:40～16:10
	天候	荒天時を除く
	最高速度	20km
インフラとの連携の内容	特になし	
車両内外の保安要員の有無	無し	
保安要員有りの場合、配置場所	—

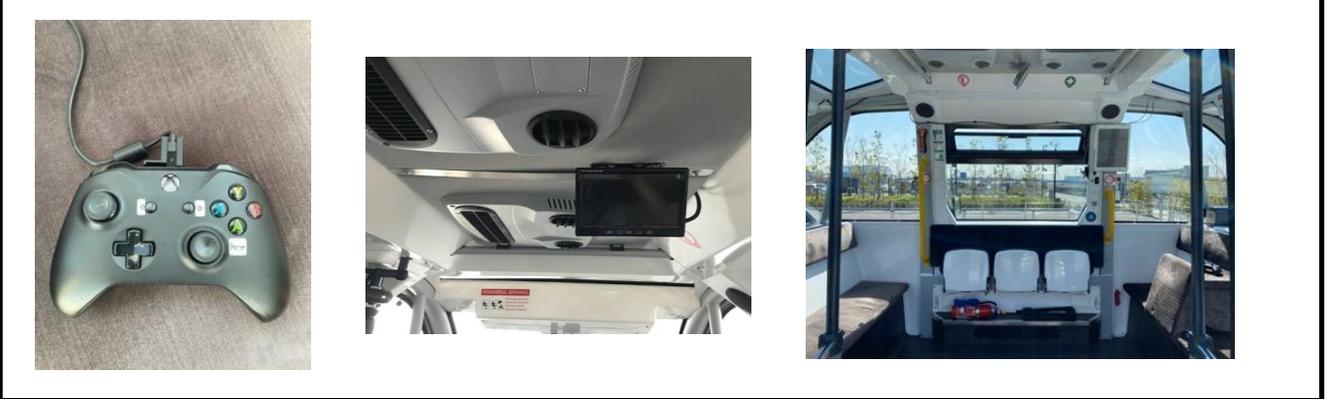
<緩和対象箇所の写真等>

<p>保安基準11条1項 かじ取り装置</p> <p>保安基準105条1項第3号 保安基準183条1項第3号 運転者席</p>	<p>汎用コントローラを持ってかじ取り装置の代替とする。コントローラ断線時や、コントローラが運転手の手から離れた場合には、車両が自動的に停止する。</p> <p>本車両では、運転者が乗客と対面できるよう運転者席が車両進行方向に対して右後方に設置されているところ、運転者の前に乗客が着席し、視界を遮る恐れがある。そのため、運転席を立席とし、直前直左の視界をカメラで確保するとともに直左後方は後写鏡によって視界を確保する。</p>
---	---

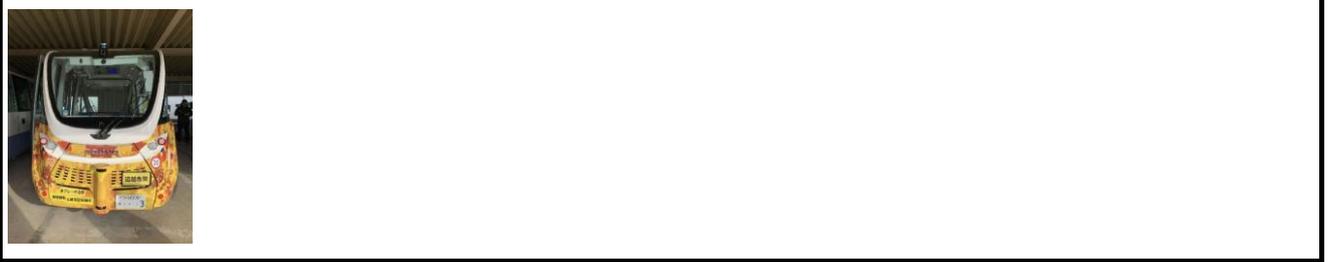
<改造箇所の写真>

従来の車両の仕様としては、前後どちらでも走行できるよう設計されているところ、日本の保安基準に適合させるため、制動灯・後退灯を新規に取り付けた。
