大型車の車輪脱落事故対策に係る 調査・分析検討会の検討内容について

令和4年2月

国土交通省自動車局

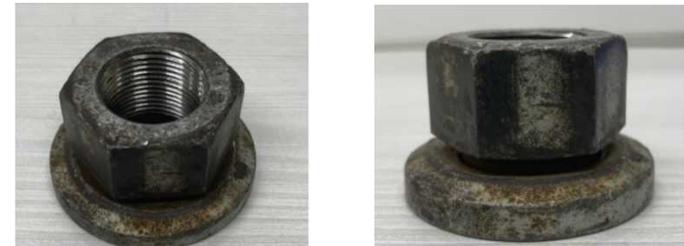
使用過程のホイール・ボルトやナットを市場より回収し、どの程度の締め付け力を確保できるのか、ホイール・ナットが円滑にまわるか等性能を確認する。

劣化したホイール・ナット
