# 大型車の車輪脱落事故事例調査について

令和4年6月  
国土交通省自動車局

# 大型車の車輪脱落事故事例調査概要

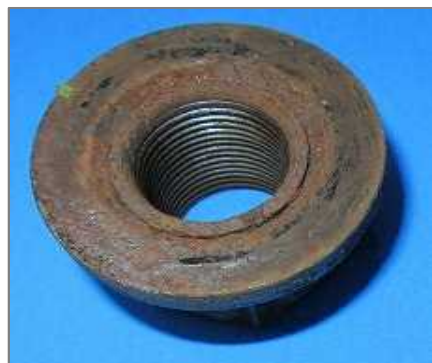
著しいさびや汚れによる  
ホイール・ナットとワッシャーの固着

初度登録年:平成24年 使用の本拠地:関東

ホイール・ナットに付着した著しいさびやゴミ、泥等の異物により、ナットのワッシャーの摺動部がさび付き、固着している。

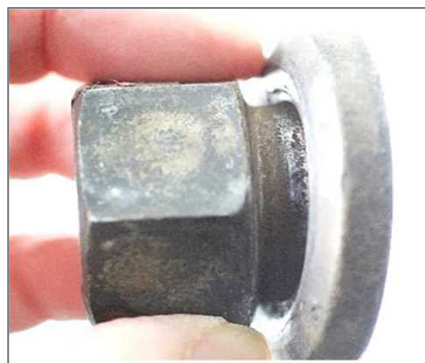
スムーズに回転しない  
ホイール・ナット

初度登録年:平成25年 使用の本拠地:九州

ホイール・ナットとワッシャーの摺動部に潤滑剤の塗布が見られず、ホイール・ナットとワッシャーがスムーズに回転しない。

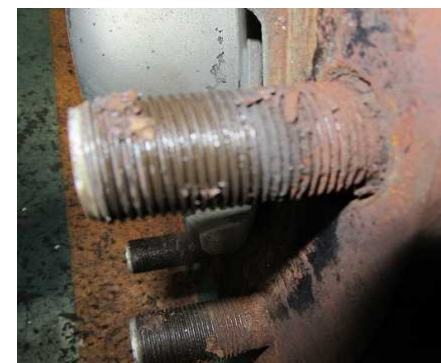
ホイール・ボルトに  
著しいさびや汚れの付着

初度登録年:平成24年 使用の本拠地:関東

ホイール・ボルトのねじ山に著しいさびやゴミ、泥等の異物が付着している。

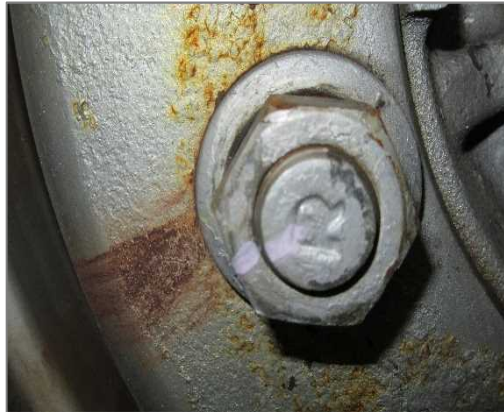
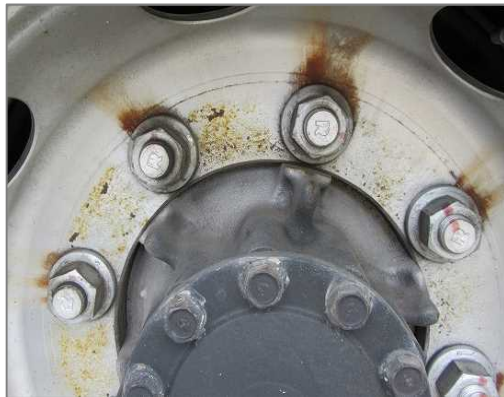
## ホイール・ボルト付近に さび汁の痕跡

初度登録年:平成24年 使用の本拠地:関東

ディスク・ホイールやホイール・ボルト付近に発生した僅かなすき間に雨水やゴミ等の異物が付着し、著しいさびが発生したことによりさび汁が流れ出した痕跡がある。

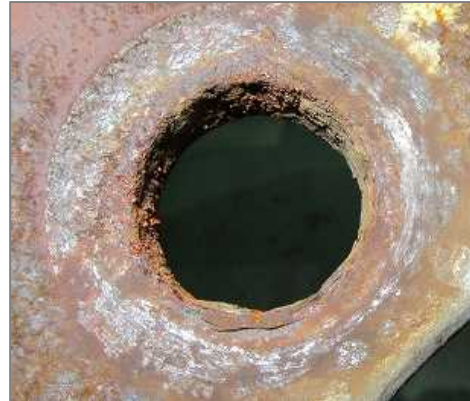
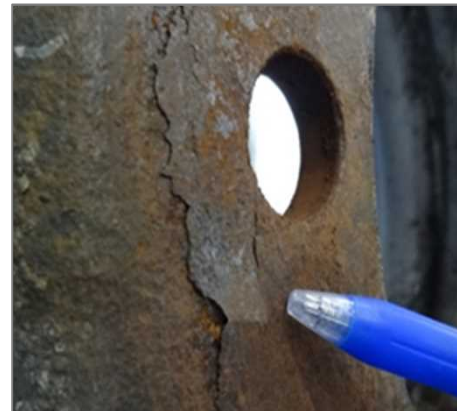
## 著しいさびによる ディスク・ホイールの損傷

初度登録年:平成24年 使用の本拠地:関東

初度登録年:平成27年 使用の本拠地:中国

ボルト穴や飾り穴のまわり、ホイール・ナットの当たり面に著しいさびによる剥離等の損傷が発生している。

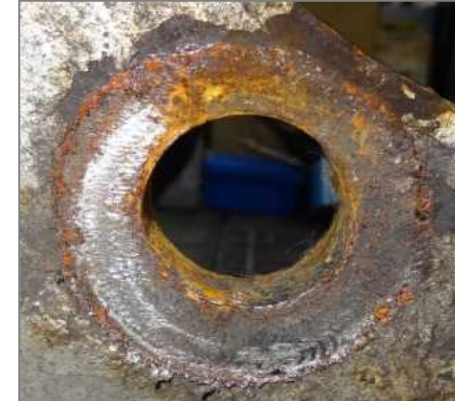
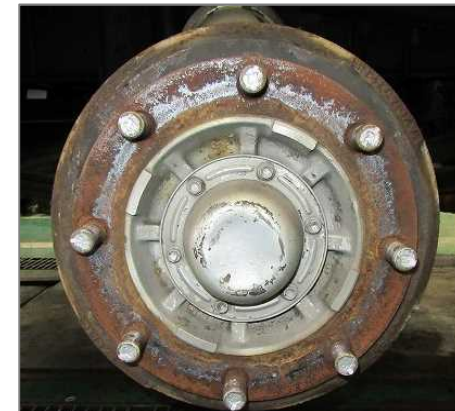
## 経年使用による 段付き摩耗の発生

初度登録年:平成27年 使用の本拠地:中部

初度登録年:平成27年 使用の本拠地:東北

ホイール・ナットの当たり面やハブとディスク・ホイールの当たり面に、経年使用に伴う著しい段付き摩耗が発生している。
