大型車の車輪脱落事故に係る調査・分析検討会 中間取りまとめ（概要版）

1．趣旨・概要

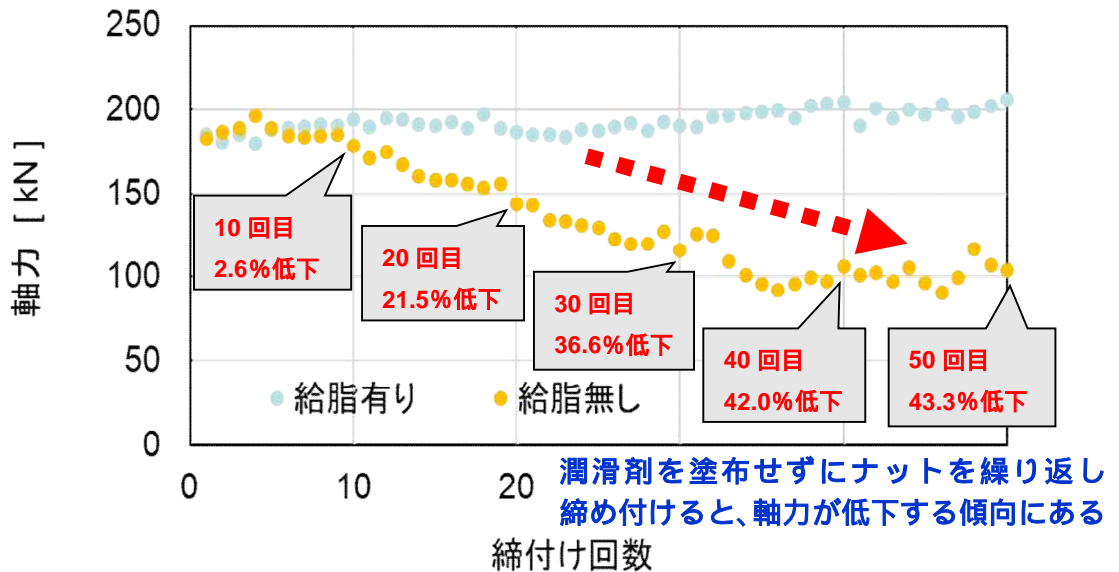
ナットの繰り返し締め付け実験結果

- ・ボルト、ナットは指定箇所へ潤滑剤の塗布を行わない場合、締め付けを繰り返すたびに自動車メーカーの規定トルクに対して発生する軸力が徐々に低下する事が分かった。
- ・タイヤ脱着作業時の適切な潤滑剤の塗布により、軸力低下を抑えることができると考えられる。

特に、車輪脱落事故車両において、劣化・損傷した部品の使用が散見されたこと、及び繰り返し締め付け試験において、指定箇所への給脂を行わない場合に軸力が低下することが確認されたことから、不適切なタイヤ脱着作業を行った場合に、劣化・損傷が進行し軸力が低下することが推察された。

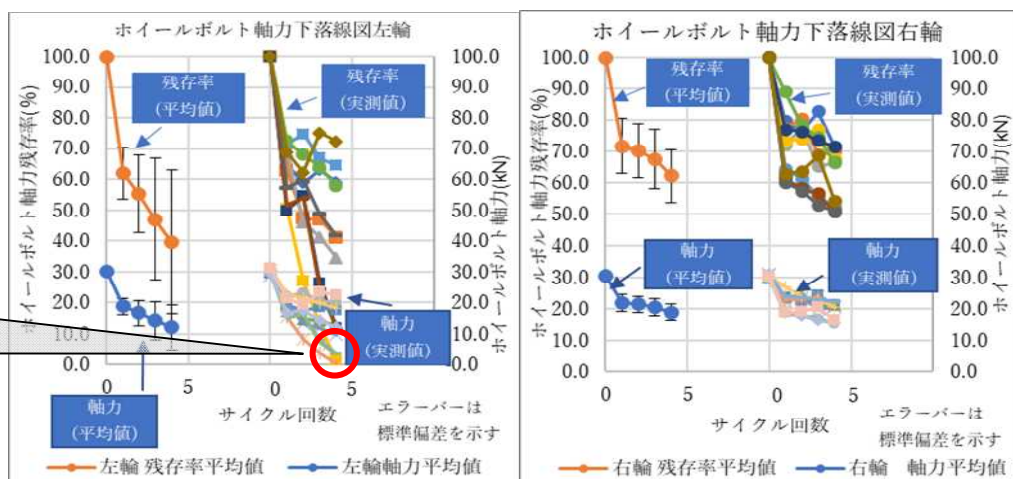
限界軸力確認実験の結果

- ・最大積載の大型貨物自動車の左右の駆動輪をメーカーの規定トルクよりも低いトルクで締め付け、悪路条件等を模擬したテストコースをサイクル走行させた結果、軸力が一定の水準より小さい場合に（今回の実験では初期軸力 30kN での実験において）、走行に伴い急速に軸力が低下し、0（ゼロ）になることが確認された（赤丸で囲んだ点）。

また、大型貨物自動車を用いた走行実証実験の結果を踏まえると、軸力が一定以上低下するとナットの緩みが加速度的に進行することから、不適切なタイヤ脱着作業が車輪脱落事故につながることを示唆された。
