自動車事故防止のために しっかり点検・整備しましょう。

事業用自動車の 点検・整備の概要

2020 自動車点検整備推進運動

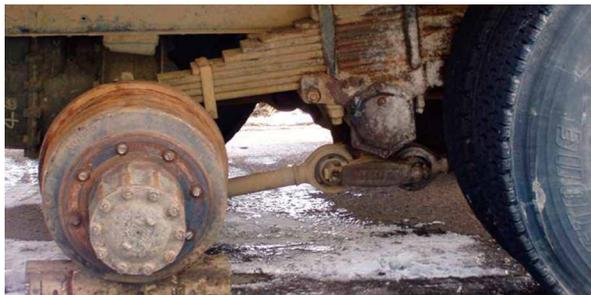
ボルトの折損を伴うタイヤの脱落事故は、平成15年4月以降、平成31年3月末までに671件発生しており、平成20年4月には、東名高速自動車道でホイール・ボルト折損により脱落したタイヤが対向してきたバスに衝突し、バスの運転者が死亡した事故が発生しています。車輪脱落事故は、ディスク・ホイールを取付ける際に不適切な（強すぎる、弱すぎる）ホイール・ボルトの締め付け、タイヤ交換時にディスク・ホイールの種類（スチール製、アルミ製）に合ったホイール・ボルト、ホイール・ナットを使用しないこと（誤組）等によって引き起こされます。

ホイール・ボルト折損による 大型車の車輪脱落事故が 増加しています！

大型車の使用者は、規定トルクでのホイール・ナット締め付け等、適切な車両管理の徹底をお願いします。

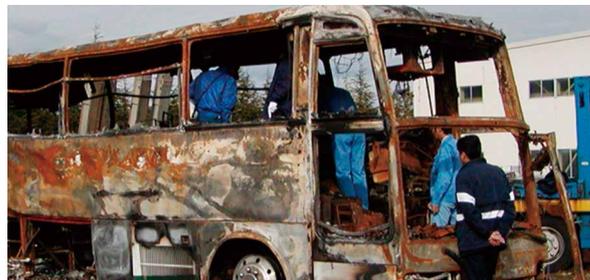
平成27年12月の東京都豊島区池袋でのバス火災事故をはじめ、年末年始から同種事故が多発しました。事業用バスの車両火災は、平成15年1月から平成30年12月末までに事業用で277件発生しており、なかには、車両が全焼に至るケースも見られ、一歩間違えば大惨事となりかねません。

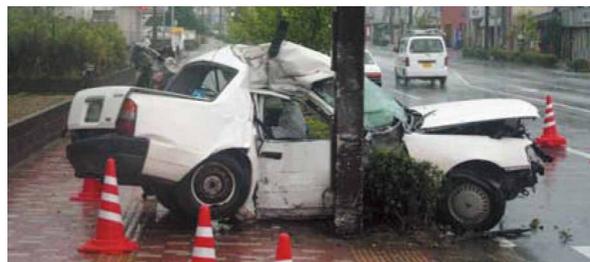
平成19年7月に、乗客2名を乗せたタクシーが雨のためスリップし、縁石に接触した後、道路脇の信号柱に衝突し、乗客と運転手の3名が亡くなる事故が発生。当該車両の後部タイヤの溝の深さが、道路運送車両法で定められた基準を満足しておらず、これが一因となってスリップが発生した可能性も指摘されました。

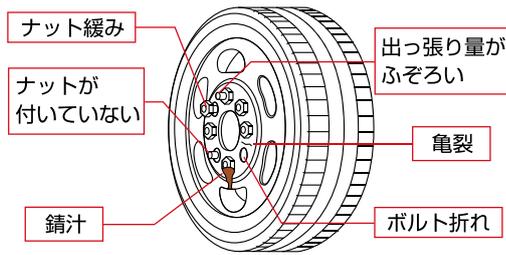
①目視での点検

1日1回、運行前に日常点検を実施することになっています。乗用車と比べて走行距離も多いため、クルマの健康状態をしっかりとチェックし、事故を未然に防止するためにも日常点検を行いましょう。
