## 改善箇所説明図

### 基準不適合内容

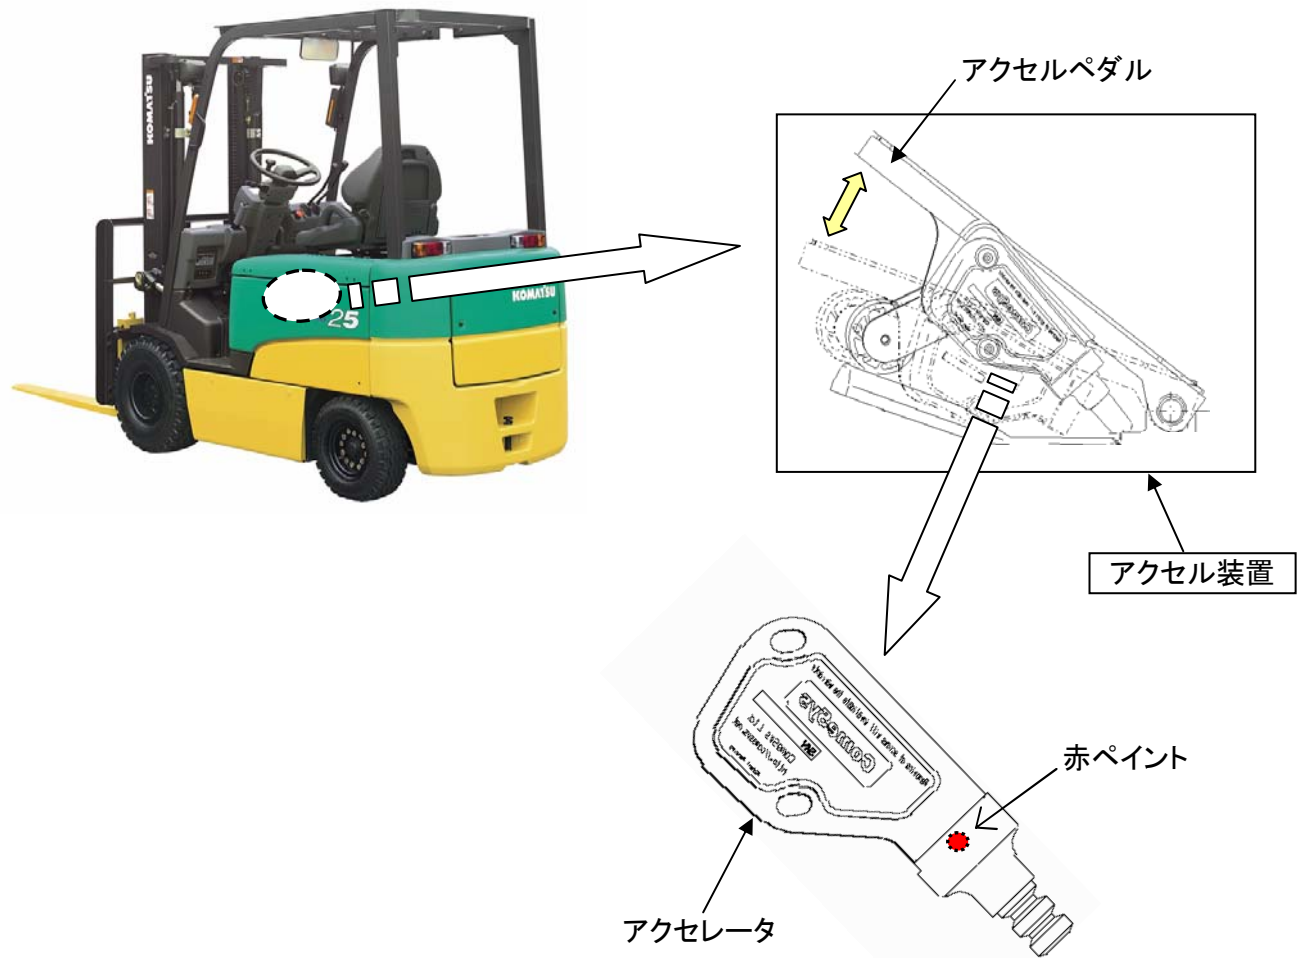
注: □ は交換部品を示す

電動式フォークリフトの車両走行速度を制御するアクセルペダルにおいて、電気回路が不適切なため、ハンドル操作時の電気ノイズの影響を受け、誤動作することがある。そのため、前後進切換えレバーが入った状態でハンドル操作を行うと、当該電気ノイズによりモーターの回転が上がり、最悪の場合、車両が走行するおそれがある。

全車両、アクセル装置一式を対策品と交換する。

アクセルペダル外側面に赤ペイントを塗布する。
